BITACORA ELECTRÓNICA DE OBRA

REGISTRO DE LA BITACORA Y FOTO DEL CUADERNO DE OBRA

Confirma Bitacora: Si	Nro Informe: 0050	Fecha Informe: 15 - 08 - 2022	Nombre De La Obra: Corredor vial Lima-Canta-Huayllay-Dv. Cochamarca-Emp. PE 3N Obras de Rehabilitación y Mejoramiento	Personal Encargado: BORIS WALTER AYLLÓN CARCELÉN		
Foto Bitacora:	Foto Bitacora 2:	Foto Bitacora 3:	Foto Bitacora 4:	Foto Bitacora 5:	Foto Bitacora 6:	
Ver imagen completa	Ver imagen completa	Ver imagen completa	Ver imagen completa	Ver imagen completa	Ver imagen completa

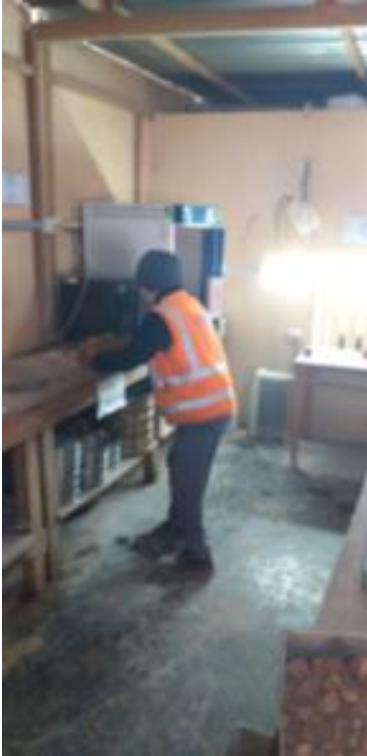
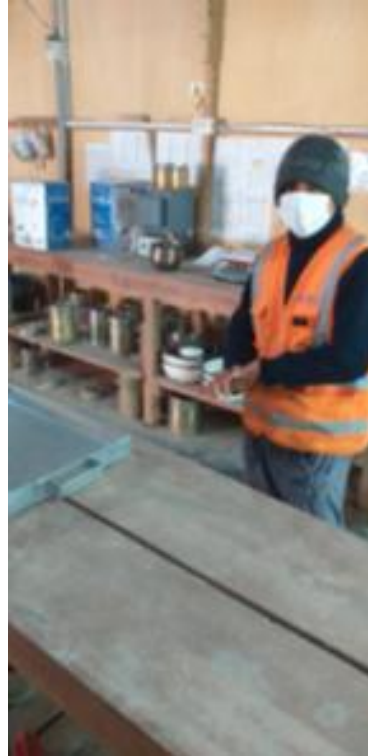
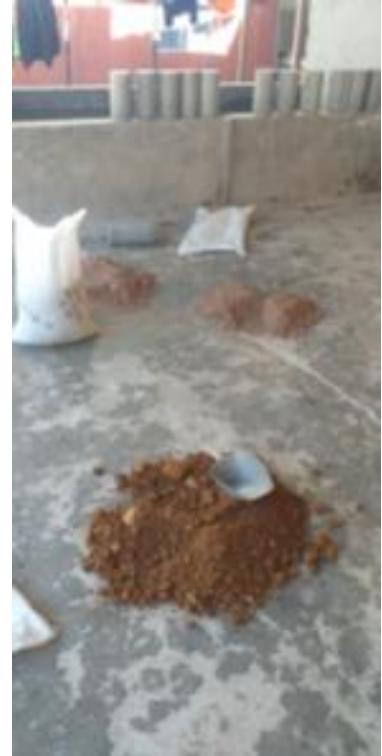
PROGRESIVA KM. 23+100

En la progresiva Km. 23+100 se realiza visita de seguimiento y monitoreo al laboratorio de Suelos de la Supervisión, donde se verifica la presencia de técnico de laboratorio in situ, realizando ensayos de material de cantera del Km. 77

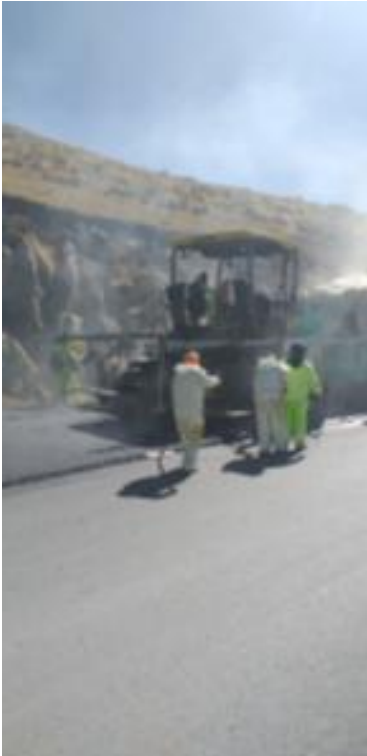
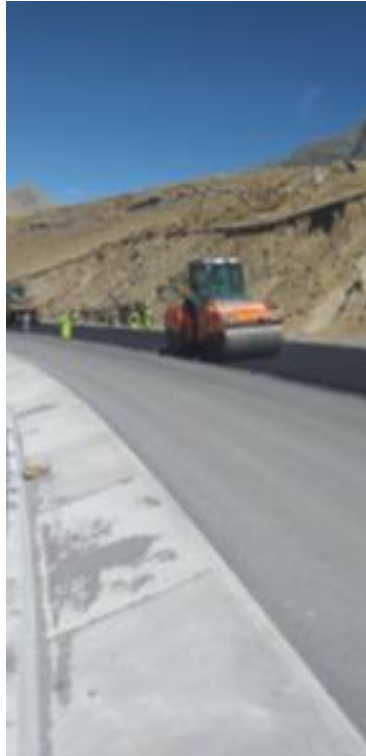
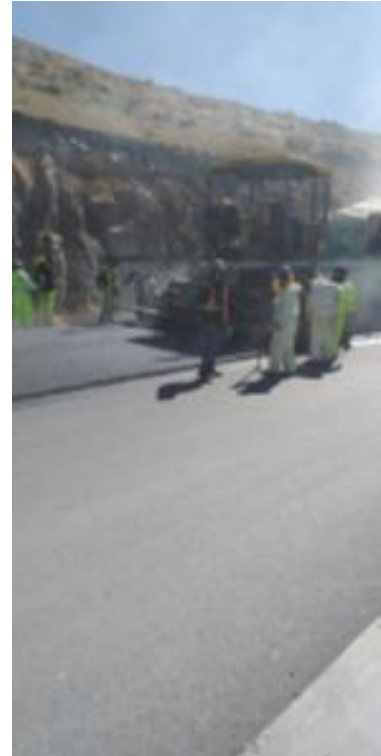
PROGRESIVA KM. 51+400 AL 51+600 LI

En las progresivas Km, 51+400 al Km. 51+600 se realiza visita de seguimiento y monitoreo al tramo 2 de las obras iniciales, donde se realiza la pavimentación con concreto asfáltico, en el carril izquierdo de la vía, avanzando de forma progresiva. se esta colocando y compactando la segunda capa de asfalto modificado en caliente, se utiliza una pavimentadora, dos compactadoras de doble rodillo, dos tampos (compactador de ruedas lisas) , 12 volquetes y herramientas menores . trabajan: 1 capataz, 5 operadores , 12 choferes, 12 obreros

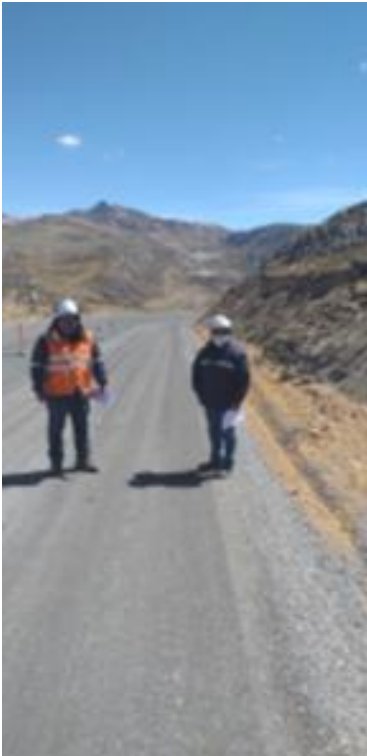
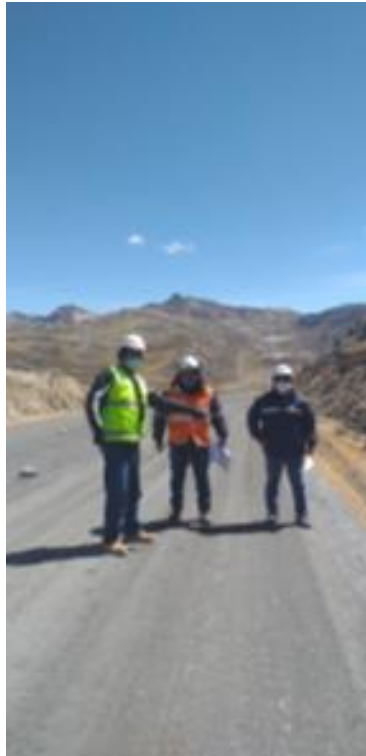
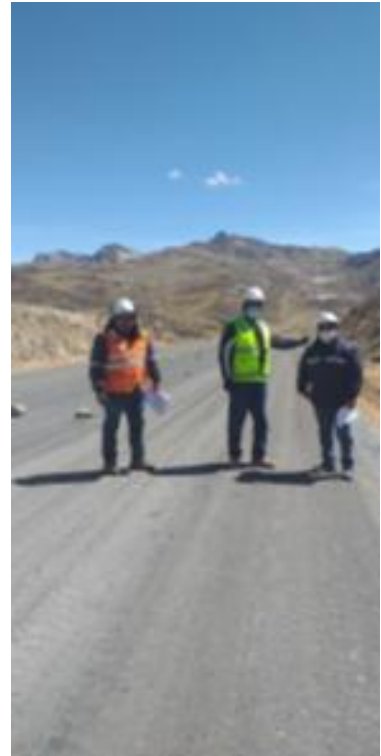
PROGRESIVA KM. 67+005 AL KM. 67+080 (SECTOR 7)
VISITA DE CONSTATAACION DE MAYORES CANTIDADES EN EL TRAMO 2 (OBRAS INICIALES): TRANSPORTE DE MATERIAL PROVENIENTE DE DERRUMBES PARA DISTANCIAS MAYORES DE MIL METROS (1,000 m) (SECTOR 7)

En la Progresiva km. 67+005 al km 67+080 se realiza visita de constatación de mayores cantidades, acompañado por los ingenieros Víctor Ramos, Especialista de Trazo y Topografía de la Supervisión y el Ing. Juan Huamán, Especialista de Producción de la Contratista, suficientemente autorizados por el Jefe de Supervisión y Residente de la Contratista, respectivamente. Se realiza la visita inicial al sitio para verificar las mayores cantidades ejecutados hasta la fecha y lo que esta pendiente por ejecutar. En este Sector No. 7 se verifica que la plataforma de la vía esta a nivel de subbase y actualmente no se evidencia del transporte de material proveniente de derrumbes a distancias mayores de 1 km. De acuerdo al control de cantidades ejecutadas de la Supervisión, si se ha realizado actividades de transporte en este sector 7 desde las progresivas Km. 66+989 al Km. 67+104 (sector replanteado a la realidad), Se recomienda a la Contratista incluir informe fotográfico y cantidades ejecutadas de las actividades de transporte de material proveniente de remoción de derrumbes, cuando realice el trámite de Valorización de Mayores cantidades.

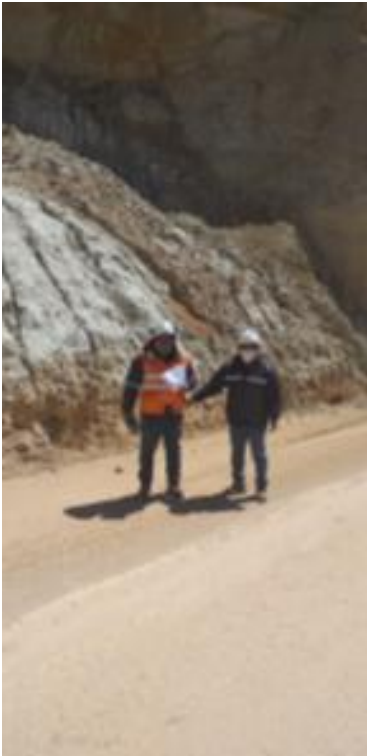
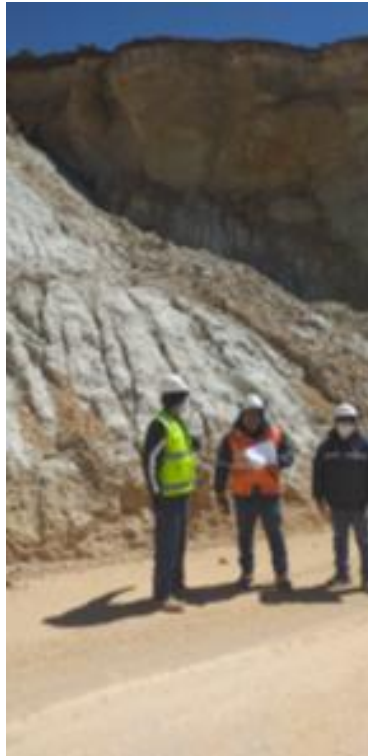
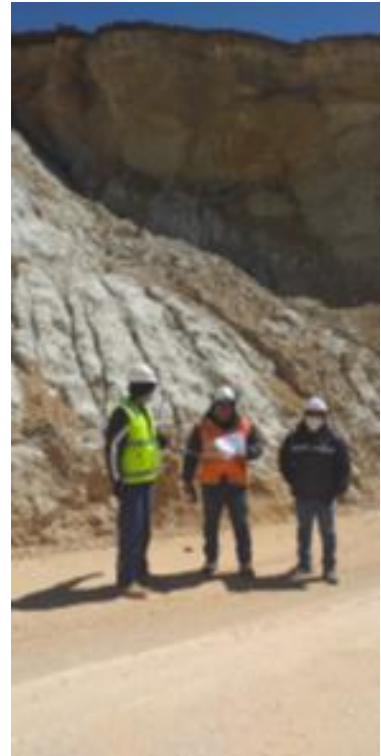
PROGRESIVA KM. 71+100 AL KM. 71+130 li (SECTOR 9)
VISITA DE CONSTATAACION DE MAYORES CANTIDADES EN EL TRAMO 2 (OBRAS INICIALES): TRANSPORTE DE MATERIAL PROVENIENTE DE DERRUMBES PARA DISTANCIAS MAYORES DE MIL METROS (1,000 m) (SECTOR 9)

En la Progresiva km. 71+100 al km 71+130 se realiza visita de constatación inicial de mayores cantidades, acompañado por los ingenieros Victor Ramos, Especialista de Trazo y Topografía de la Supervisión y el Ing. Juan Huamán, Especialista de Producción de la Contratista, suficientemente autorizados por el Jefe de Supervisión y Residente de la Contratista, respectivamente. Se realiza la visita inicial al sitio para verificar las mayores cantidades ejecutados hasta la fecha y lo que esta pendiente por ejecutar. En este Sector No. 9. Se verifica que la plataforma de la vía esta a nivel de subrasante y actualmente no se evidencia ejecución de la actividad de transporte de material proveniente de derrumbes a distancias mayores de 1 km.

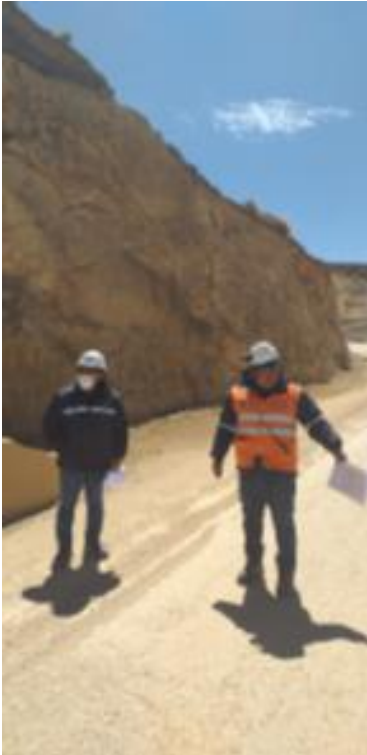
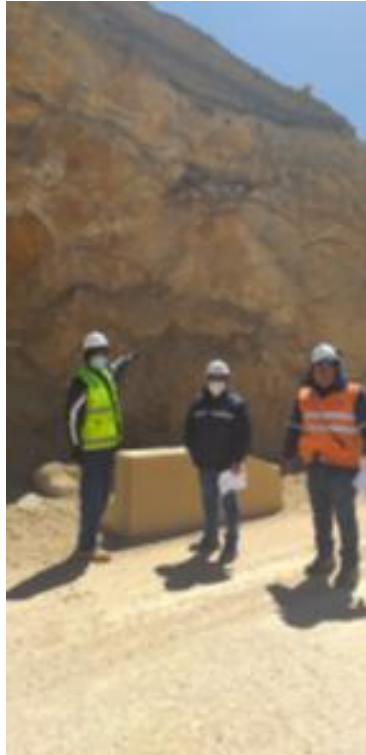
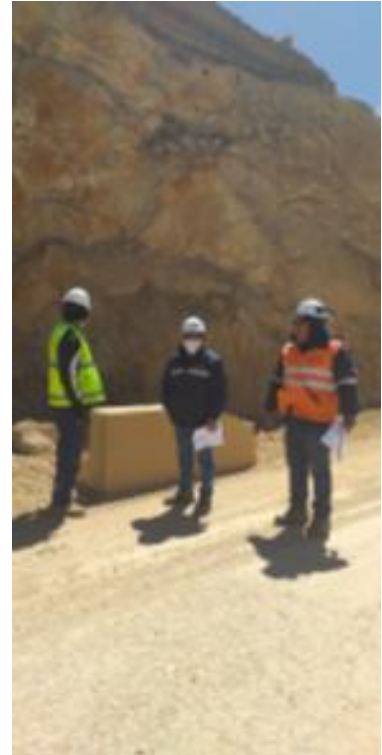
PROGRESIVA KM. 71+555 AL KM. 71+580 li (SECTOR 10)
VISITA DE CONSTATAACION DE MAYORES CANTIDADES EN EL TRAMO 2 (OBRAS INICIALES): TRANSPORTE DE MATERIAL PROVENIENTE DE DERRUMBES PARA DISTANCIAS MAYORES DE MIL METROS (1,000 m) (SECTOR 10)

En la Progresiva km. 71+555 al km 71+580 se realiza visita de constatación inicial de mayores cantidades, acompañado por los ingenieros Victor Ramos, Especialista de Trazo y Topografía de la Supervisión y el Ing. Juan Huamán, Especialista de Producción de la Contratista, suficientemente autorizados por el Jefe de Supervisión y Residente de la Contratista, respectivamente. Se realiza la visita inicial al sitio para verificar las mayores cantidades ejecutados hasta la fecha y lo que esta pendiente por ejecutar. En este Sector No.10. Se verifica que la plataforma de la vía esta a nivel de subrasante y actualmente no se evidencia ejecución de la actividad de transporte de material proveniente de derrumbes a distancias mayores de 1 km. Se verifica que hay que desalojar derrumbes ocurridos, que han dejado tapado completamente el cabezal izquierdo de alcantarilla TMC existente en la progresiva Km. 71+580.

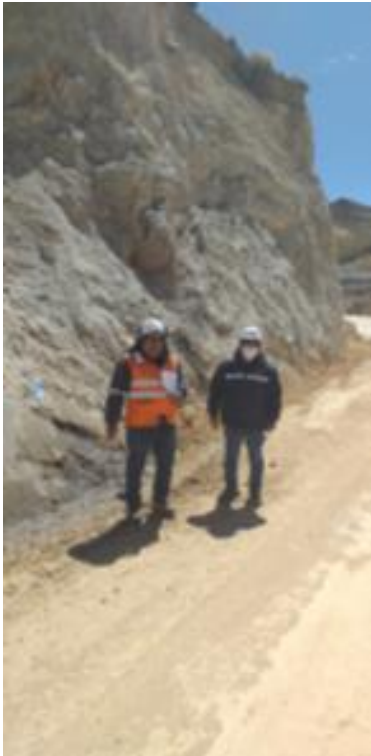
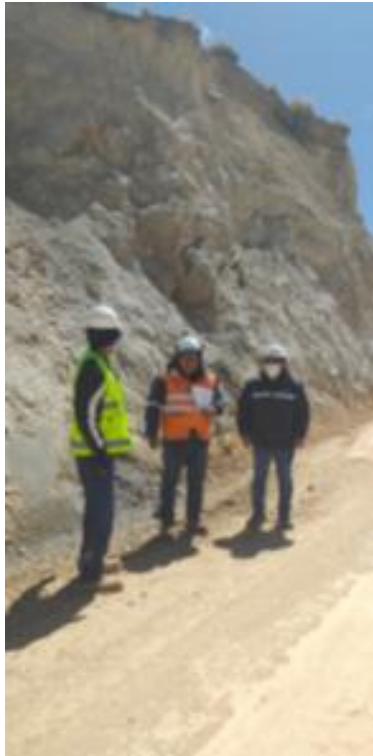
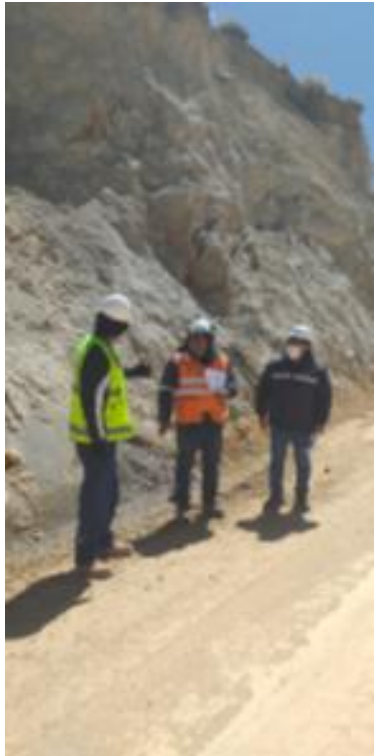
PROGRESIVA KM. 71+640 AL KM. 71+680 li (SECTOR 11)
VISITA DE CONSTATAACION DE MAYORES CANTIDADES EN EL TRAMO 2 (OBRAS INICIALES): TRANSPORTE DE MATERIAL PROVENIENTE DE DERRUMBES PARA DISTANCIAS MAYORES DE MIL METROS (1,000 m) (SECTOR 11)

En la Progresiva km. 71+640 al km 71+680 se realiza visita de constatación inicial de mayores cantidades, acompañado por los ingenieros Victor Ramos, Especialista de Trazo y Topografía de la Supervisión y el Ing. Juan Huamán, Especialista de Producción de la Contratista, suficientemente autorizados por el Jefe de Supervisión y Residente de la Contratista, respectivamente. Se realiza la visita inicial al sitio para verificar las mayores cantidades ejecutados hasta la fecha y lo que esta pendiente por ejecutar. En este Sector No. 11. Se verifica que la plataforma de la vía esta a nivel de subrasante y actualmente no se evidencia ejecución de la actividad de transporte de material proveniente de remoción de derrumbes a distancias mayores de 1 km.

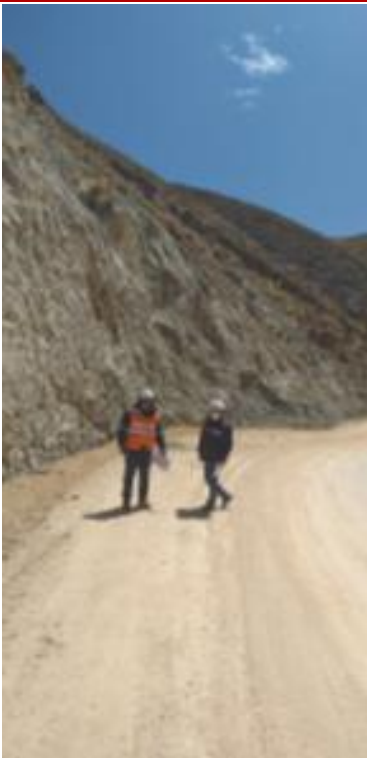
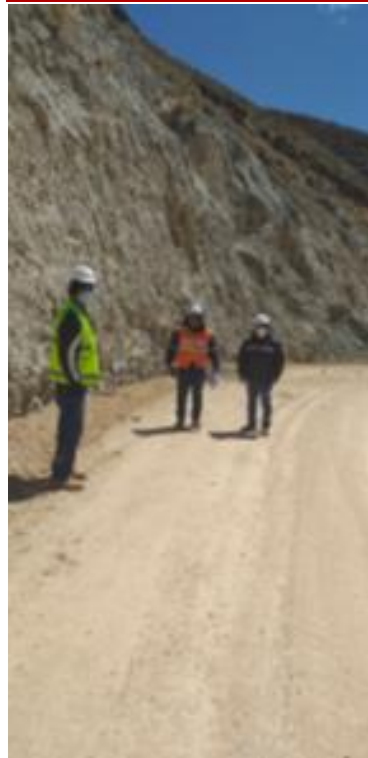
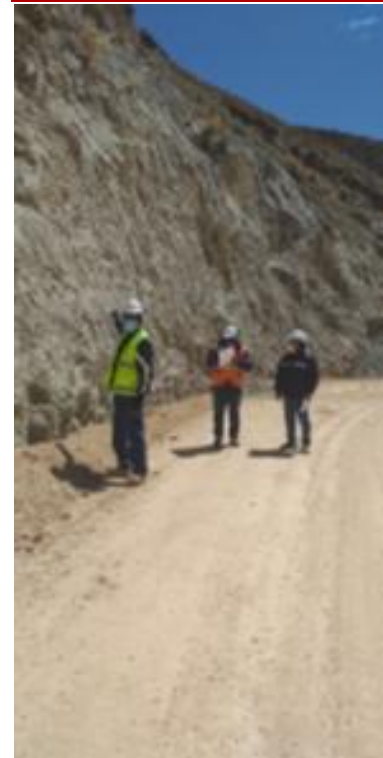
PROGRESIVA KM. 71+840 AL KM. 71+870 li (SECTOR 12)
VISITA DE CONSTATAACION DE MAYORES CANTIDADES EN EL TRAMO 2 (OBRAS INICIALES): TRANSPORTE DE MATERIAL PROVENIENTE DE DERRUMBES PARA DISTANCIAS MAYORES DE MIL METROS (1,000 m) (SECTOR 12)

En la Progresiva km. 71+840 al km 71+870 se realiza visita de constatación inicial de mayores cantidades, acompañado por los ingenieros Victor Ramos, Especialista de Trazo y Topografía de la Supervisión y el Ing. Juan Huamán, Especialista de Producción de la Contratista, suficientemente autorizados por el Jefe de Supervisión y Residente de la Contratista, respectivamente. Se realiza la visita inicial al sitio para verificar las mayores cantidades ejecutadas hasta la fecha y lo que esta pendiente por ejecutar. En este Sector No. 12. Se verifica que la plataforma de la vía esta a nivel de subrasante y actualmente no se evidencia ejecución de la actividad de transporte de material proveniente de remoción de derrumbes a distancias mayores de 1 km.

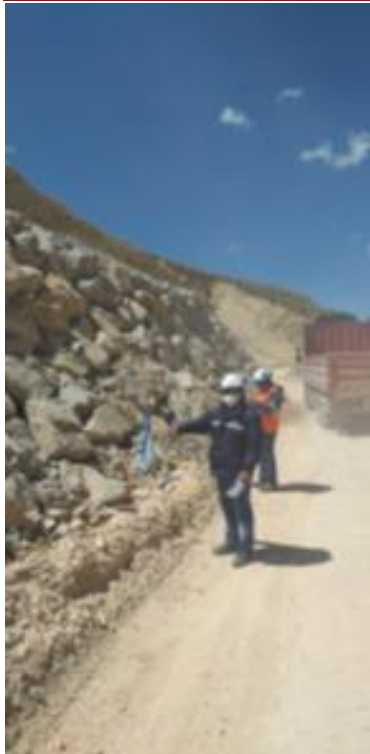
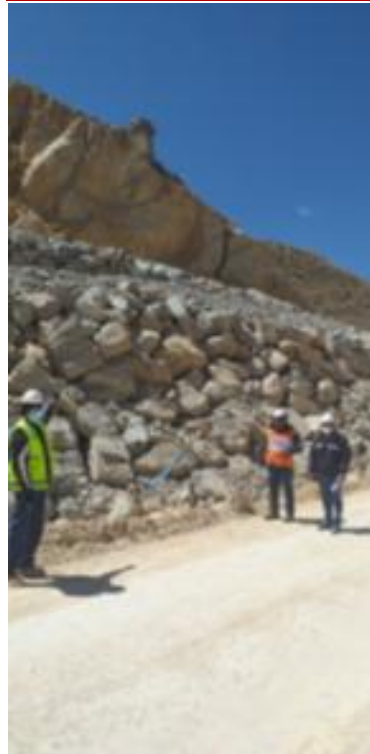
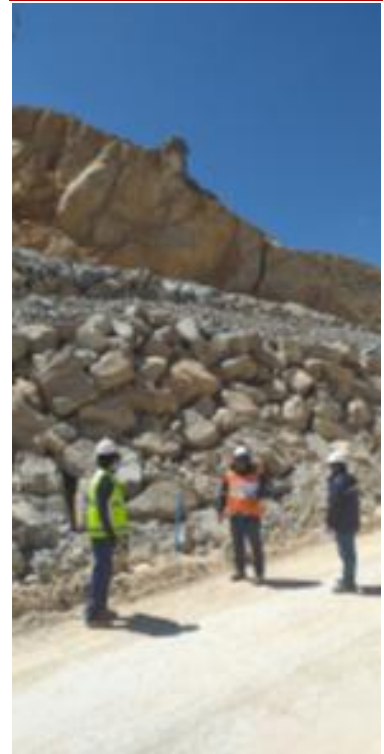
PROGRESIVA KM. 71+950 AL KM. 71+980 li (SECTOR 13)
VISITA DE CONSTATAACION DE MAYORES CANTIDADES EN EL TRAMO 2 (OBRAS INICIALES): TRANSPORTE DE MATERIAL PROVENIENTE DE DERRUMBES PARA DISTANCIAS MAYORES DE MIL METROS (1,000 m) (SECTOR 13)

En la Progresiva km. 71+950 al km 71+980 se realiza visita de constatación de mayores cantidades, acompañado por los ingenieros Víctor Ramos, Especialista de Trazo y Topografía de la Supervisión y el Ing. Juan Huamán, Especialista de Producción de la Contratista, suficientemente autorizados por el Jefe de Supervisión y Residente de la Contratista, respectivamente. Se realiza la visita inicial al sitio para verificar las mayores cantidades ejecutados hasta la fecha y lo que esta pendiente por ejecutar. En este Sector No. 13 se verifica que la plataforma de la vía esta a nivel de terreno natural y actualmente no se evidencia la realización de transporte de material proveniente de derrumbes a distancias mayores de 1 km. De acuerdo al control de cantidades ejecutadas de la Supervisión, si se ha realizado actividades de transporte en este sector 13 donde los derrumbes ponen en peligro la estabilidad de las bases de una torre de electricidad, ubicado en la parte superior del talud izquierdo de la vía. En este sector 13 la Empresa de Electricidad construyo un enrocado en donde la Contratista, removió y transportó el material derrumbado, Se recomienda a la Contratista incluir informe fotográfico y cantidades ejecutadas de las actividades de transporte de material proveniente de remoción de derrumbes, cuando realice el trámite de Valorización de Mayores cantidades.

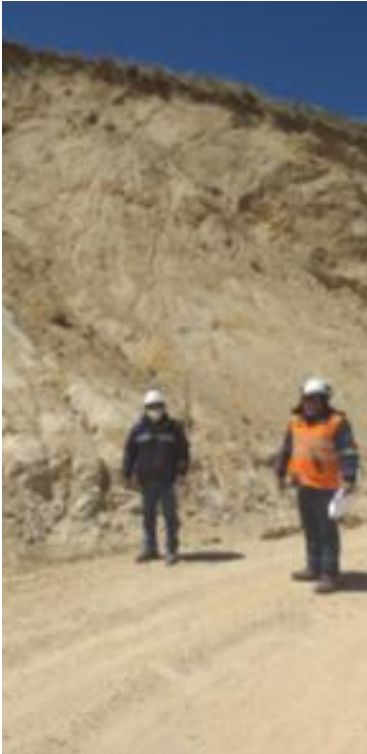
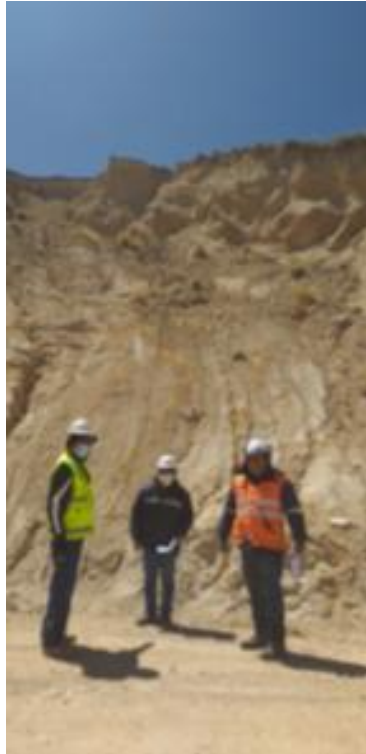
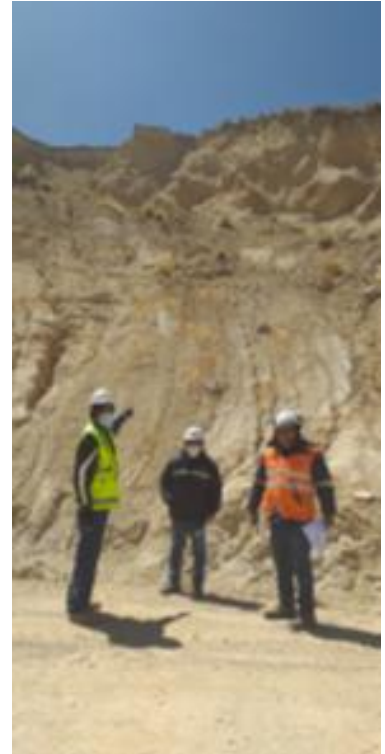
PROGRESIVA KM. 72+035 AL KM. 72+115 li (SECTOR 14)
VISITA DE CONSTATAACION DE MAYORES CANTIDADES EN EL TRAMO 2 (OBRAS INICIALES): TRANSPORTE DE MATERIAL PROVENIENTE DE DERRUMBES PARA DISTANCIAS MAYORES DE MIL METROS (1,000 m) (SECTOR 14)

En la Progresiva km. 72+035 al km 72+115 se realiza visita de constatación inicial de mayores cantidades, acompañado por los ingenieros Victor Ramos, Especialista de Trazo y Topografía de la Supervisión y el Ing. Juan Huamán, Especialista de Producción de la Contratista, suficientemente autorizados por el Jefe de Supervisión y Residente de la Contratista, respectivamente. Se realiza la visita inicial al sitio para verificar las mayores cantidades ejecutadas hasta la fecha y lo que esta pendiente por ejecutar. En este Sector No. 14. Se verifica que la plataforma de la vía esta a nivel de terreno natural y actualmente no se evidencia ejecución de la actividad de transporte de material proveniente de remoción de derrumbes a distancias mayores de 1 km.

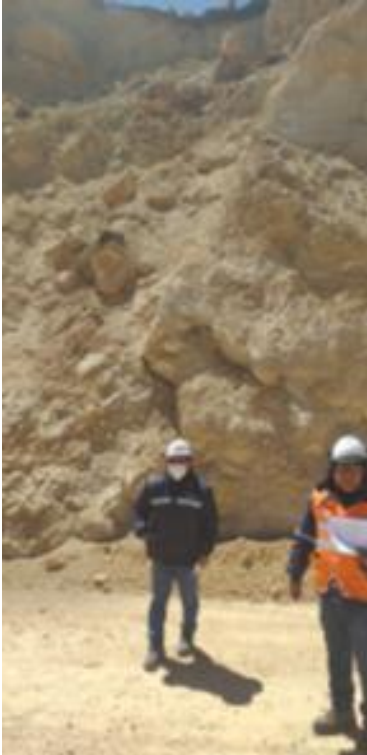
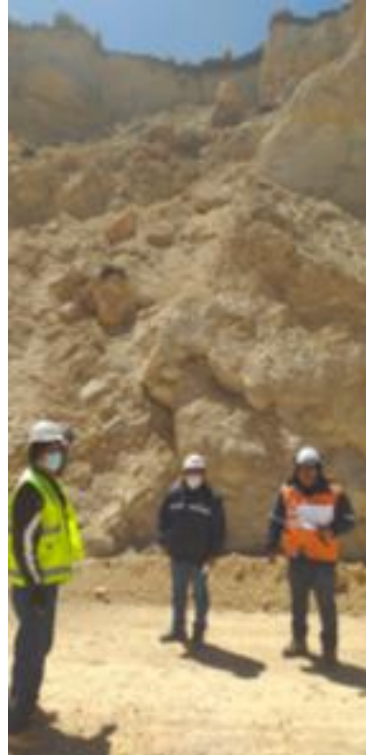
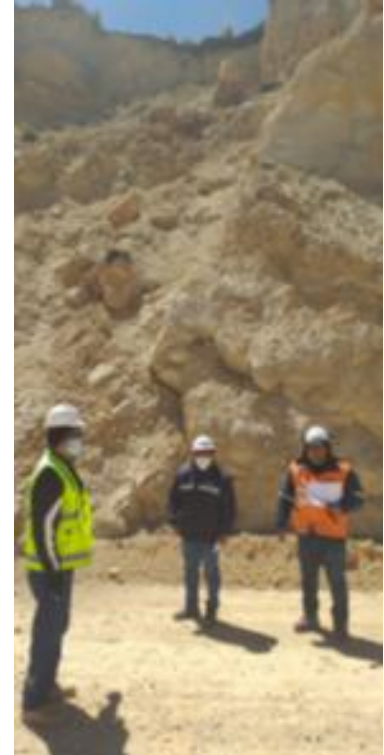
PROGRESIVA KM. 72+115 li (SECTOR 14)
VISITA DE CONSTATAACION DE MAYORES CANTIDADES EN EL TRAMO 2 (OBRAS INICIALES): TRANSPORTE DE MATERIAL PROVENIENTE DE DERRUMBES PARA DISTANCIAS MAYORES DE MIL METROS (1,000 m) (SECTOR 14)

En la Progresiva km 72+115 Se constata en este punto dentro del sector 14 que el talud superior izquierdo es inestable, con posibilidad de ocurrencia de derrumbes, Se verifica que la plataforma de la vía esta a nivel de terreno natural y actualmente no se evidencia ejecución de la actividad de transporte de material proveniente de remoción de derrumbes a distancias mayores de 1 km.

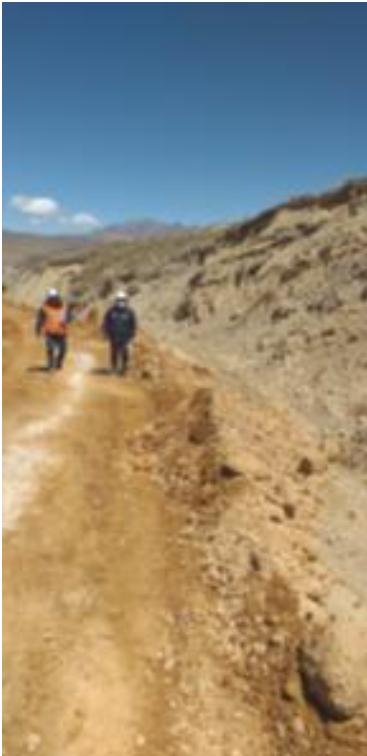
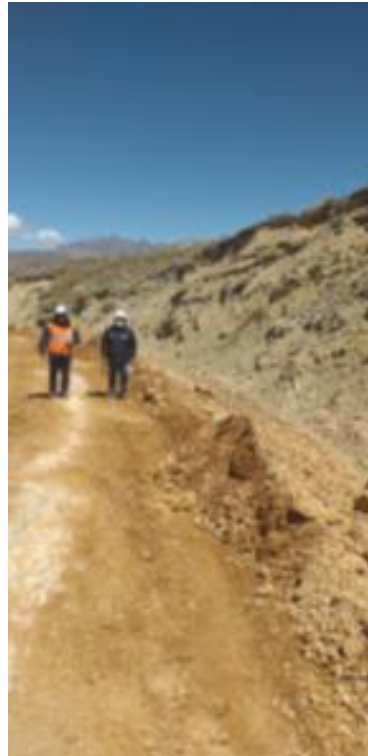
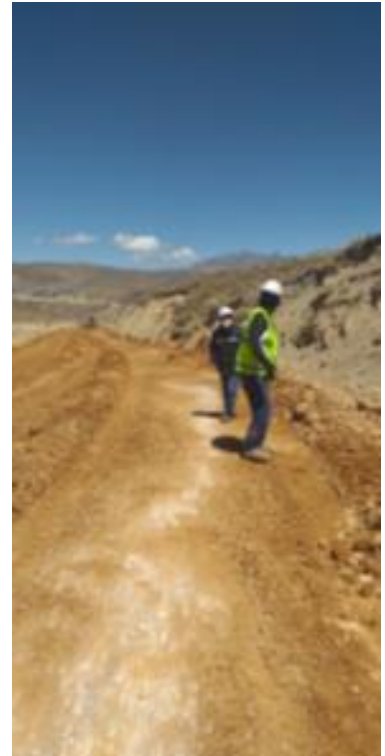
PROGRESIVA KM. 73+425 AL KM. 73+475 li (SECTOR 15)
VISITA DE CONSTATAACION DE MAYORES CANTIDADES EN EL TRAMO 2 (OBRAS INICIALES): TRANSPORTE DE MATERIAL PROVENIENTE DE DERRUMBES PARA DISTANCIAS MAYORES DE MIL METROS (1,000 m) (SECTOR 15)

En la Progresiva km. 73+425 al km +73+475 (lado izquierdo) se realiza visita de constatación inicial de mayores cantidades, acompañado por los ingenieros Victor Ramos, Especialista de Trazo y Topografía de la Supervisión y el Ing. Juan Huamán, Especialista de Producción de la Contratista, suficientemente autorizados por el Jefe de Supervisión y Residente de la Contratista, respectivamente. Se realiza la visita inicial al sitio para verificar las mayores cantidades ejecutados hasta la fecha y lo que esta pendiente por ejecutar. En este Sector No. 15. Se verifica que la plataforma de la vía se esta conformando para llevarlo a nivel de subrasante y actualmente no se evidencia ejecución de la actividad de transporte de material proveniente de remoción de derrumbes a distancias mayores de 1 km.

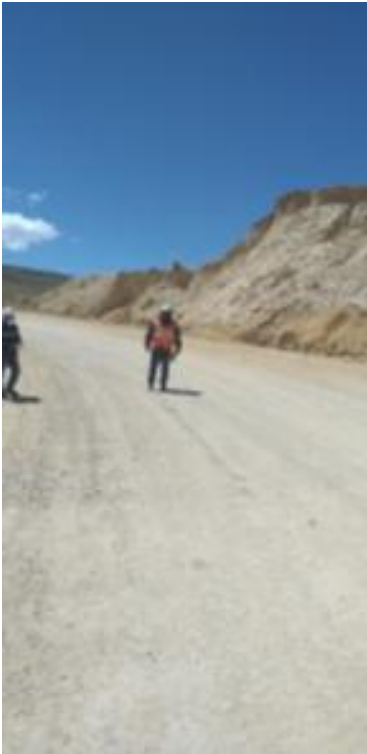
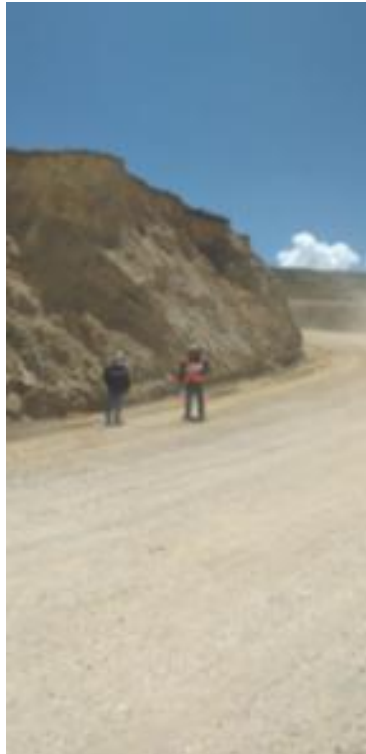
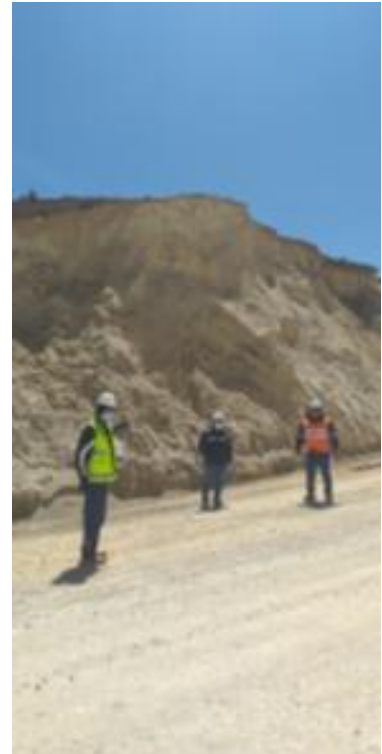
PROGRESIVA KM. 73+635 AL KM. 73+680 li y ld (SECTOR 16)
VISITA DE CONSTATAACION DE MAYORES CANTIDADES EN EL TRAMO 2 (OBRAS INICIALES): TRANSPORTE DE MATERIAL PROVENIENTE DE DERRUMBES PARA DISTANCIAS MAYORES DE MIL METROS (1,000 m) (SECTOR 16)

En la Progresiva km. 73+0635 al km 73+680 En ambos lados del talud de la vía, se realiza visita de constatación inicial de mayores cantidades, acompañado por los ingenieros Victor Ramos, Especialista de Trazo y Topografía de la Supervisión y el Ing. Juan Huamán, Especialista de Producción de la Contratista, suficientemente autorizados por el Jefe de Supervisión y Residente de la Contratista, respectivamente. Se realiza la visita inicial al sitio para verificar las mayores cantidades ejecutadas hasta la fecha y lo que esta pendiente por ejecutar. En este Sector No. 16. Se verifica que la plataforma de la vía esta a nivel de sub base y actualmente no se evidencia ejecución de la actividad de transporte de material proveniente de remoción de derrumbes a distancias mayores de 1 km.

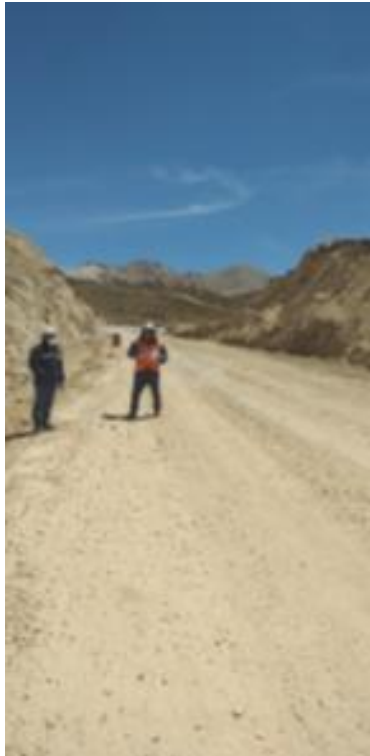
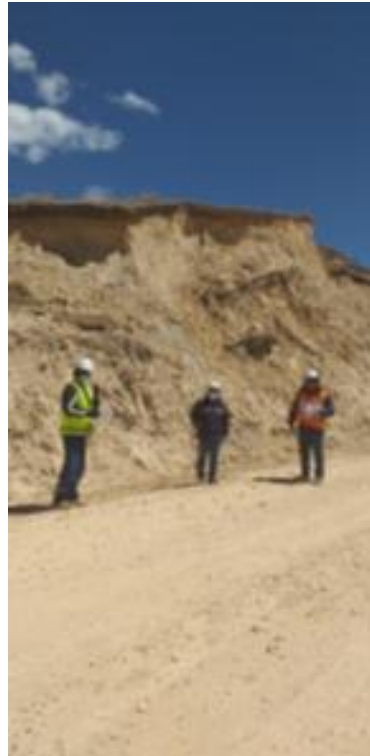
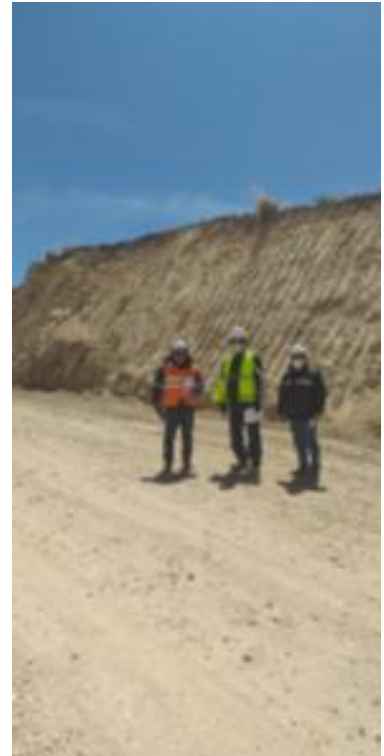
PROGRESIVA KM. 73+885 AL KM. 73+970 li y ld (SECTOR 17)
VISITA DE CONSTATAACION DE MAYORES CANTIDADES EN EL TRAMO 2 (OBRAS INICIALES): TRANSPORTE DE MATERIAL PROVENIENTE DE DERRUMBES PARA DISTANCIAS MAYORES DE MIL METROS (1,000 m) (SECTOR 17)

En la Progresiva km. 73+885 al km 73+970 se realiza visita de constatación de mayores cantidades, acompañado por los ingenieros Víctor Ramos, Especialista de Trazo y Topografía de la Supervisión y el Ing. Juan Huamán, Especialista de Producción de la Contratista, suficientemente autorizados por el Jefe de Supervisión y Residente de la Contratista, respectivamente. Se realiza la visita inicial al sitio para verificar las mayores cantidades ejecutados hasta la fecha y lo que esta pendiente por ejecutar. En este Sector No. 17 se verifica que la plataforma de la vía esta a nivel de subrasante y actualmente no se evidencia del transporte de material proveniente de derrumbes a distancias mayores de 1 km. De acuerdo al control de cantidades ejecutadas de la Supervisión, si se ha realizado actividades de transporte en este sector 17 desde las progresivas Km. 73+873.7 al Km. 73+973.30 (sector replanteado a la realidad), Se recomienda a la Contratista incluir informe fotográfico y cantidades ejecutadas de las actividades de transporte de material proveniente de remoción de derrumbes, cuando realice el trámite de Valorización de Mayores cantidades.

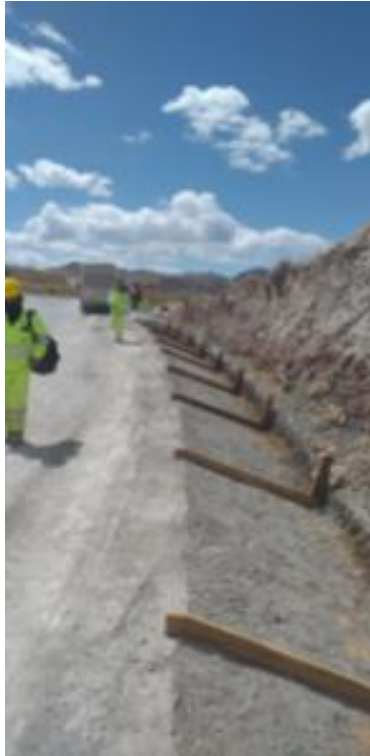
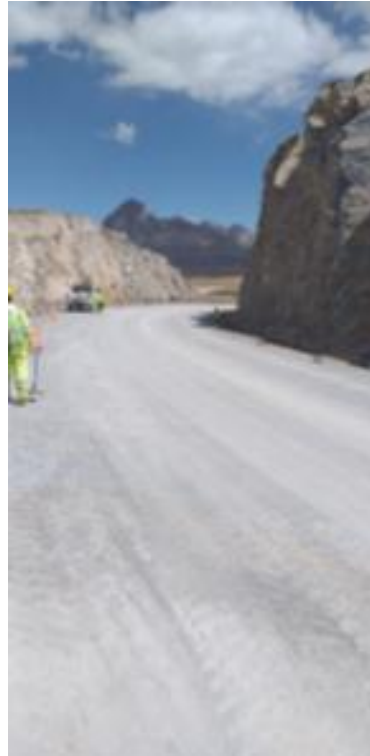
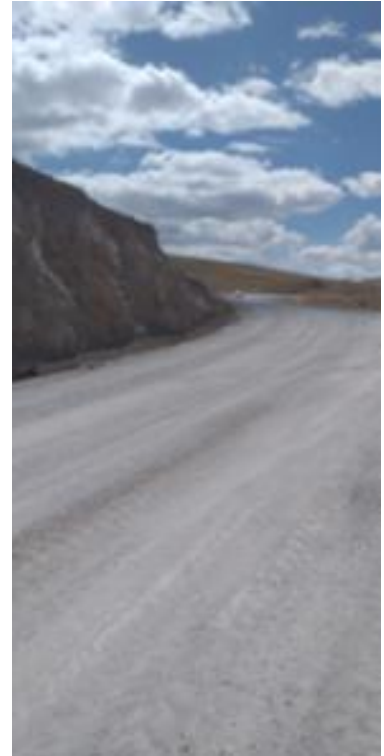
PROGRESIVA KM. 61+540 AL KM. 61+770 Id

En la progresiva km. 61+540 al Km, 61+7700 se realiza visita de seguimiento y monitoreo al tramo 2 de las obras iniciales, donde se verifica la construcción de cunetas triangulares tipo 1 en el lado izquierdo y derecho de la vía, Se realiza la excavación , acondicionamiento del terreno y colocación de encofrado para la construcción de la cuneta triangular, Se utiliza herramientas menores, trabajan: 1capataz y 10 trabajadores

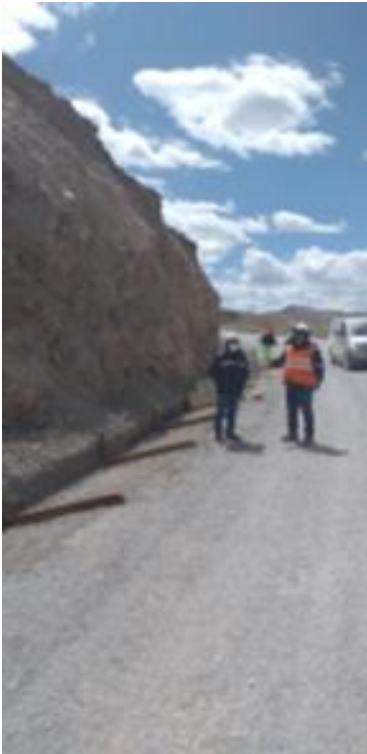
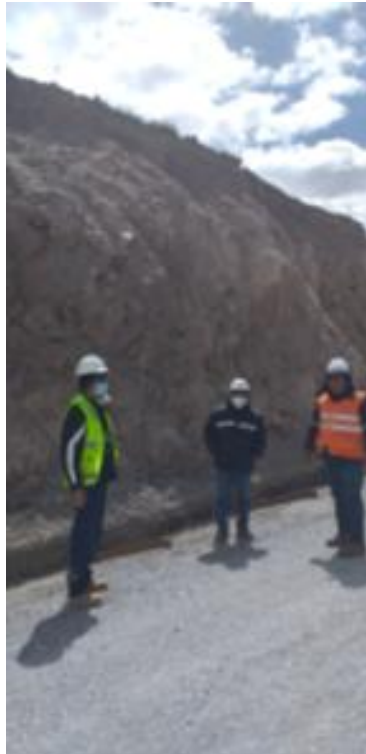
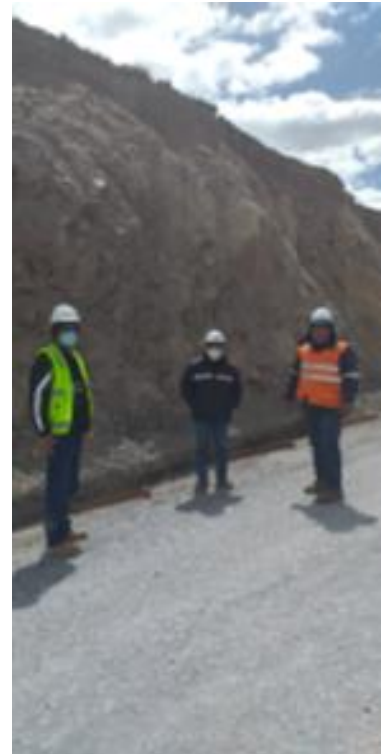
PROGRESIVA KM. 61+585 AL KM. 61+685 li (SECTOR 6)
VISITA DE CONSTATAACION DE MAYORES CANTIDADES EN EL TRAMO 2 (OBRAS INICIALES): TRANSPORTE DE MATERIAL PROVENIENTE DE DERRUMBES PARA DISTANCIAS MAYORES DE MIL METROS (1,000 m) (SECTOR 6)

En la Progresiva km. 61+585 al km 61+685 se realiza visita de constatación inicial de mayores cantidades, acompañado por los ingenieros Victor Ramos, Especialista de Trazo y Topografía de la Supervisión y el Ing. Juan Huamán, Especialista de Producción de la Contratista, suficientemente autorizados por el Jefe de Supervisión y Residente de la Contratista, respectivamente. Se realiza la visita inicial al sitio para verificar las mayores cantidades ejecutados hasta la fecha y lo que esta pendiente por ejecutar. En este Sector No. 6. Se verifica que la plataforma de la vía esta a nivel de base y actualmente no se evidencia ejecución de la actividad de transporte de material proveniente de derrumbes a distancias mayores de 1 km. están construyendo cunetas triangulares en el lado derecho de la vía.

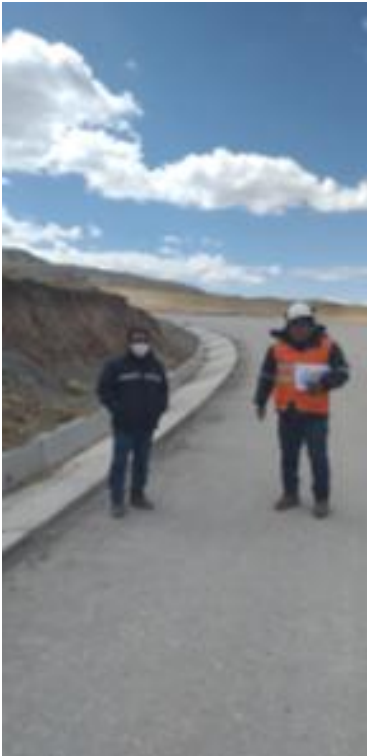
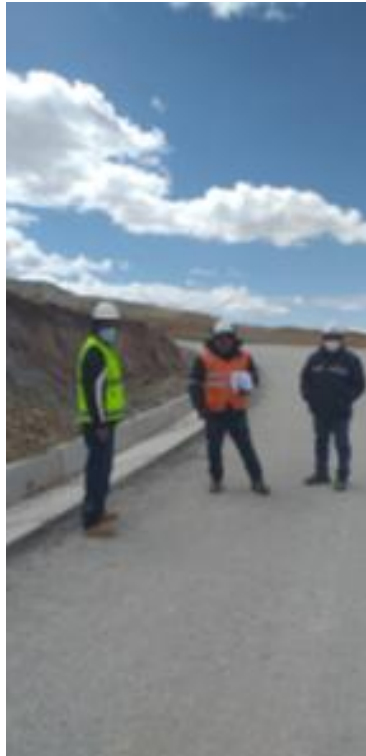
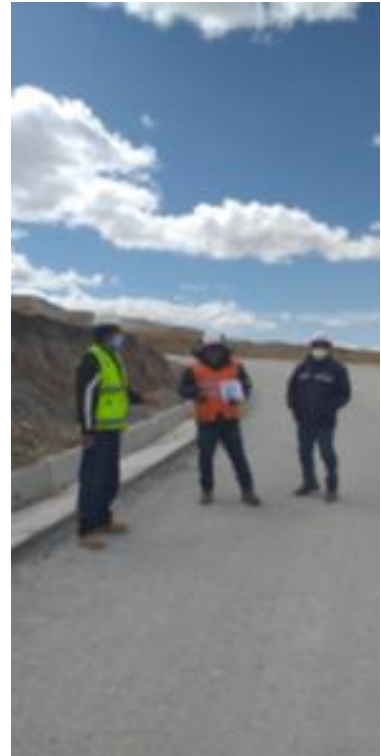
PROGRESIVA KM. 59+395 AL KM. 59+455 li (SECTOR 1) final
VISITA DE CONSTATAACION DE MAYORES CANTIDADES EN EL TRAMO 2 (OBRAS INICIALES): TRANSPORTE DE MATERIAL PROVENIENTE DE DERRUMBES PARA DISTANCIAS MAYORES DE MIL METROS (1,000 m) (SECTOR 1)

En la Progresiva km. 59+395 al km 59+455 se realiza visita de constatación de mayores cantidades, acompañado por los ingenieros Víctor Ramos, Especialista de Trazo y Topografía de la Supervisión y el Ing. Juan Huamán, Especialista de Producción de la Contratista, suficientemente autorizados por el Jefe de Supervisión y Residente de la Contratista, respectivamente. Se realiza la visita inicial al sitio para verificar las mayores cantidades ejecutados hasta la fecha y lo que esta pendiente por ejecutar. En este Sector No. 1 se verifica que la plataforma de la vía esta a nivel de base y actualmente no se evidencia del transporte de material proveniente de derrumbes a distancias mayores de 1 km. De acuerdo al control de cantidades ejecutadas de la Supervisión, si se ha realizado actividades de transporte en este sector 1 desde las progresivas Km. 59+330 al Km. 59+480 (sector replanteado a la realidad), Se recomienda a la Contratista incluir informe fotográfico y cantidades ejecutadas de las actividades de transporte de material proveniente de remoción de derrumbes, cuando realice el trámite de Valorización de Mayores cantidades.

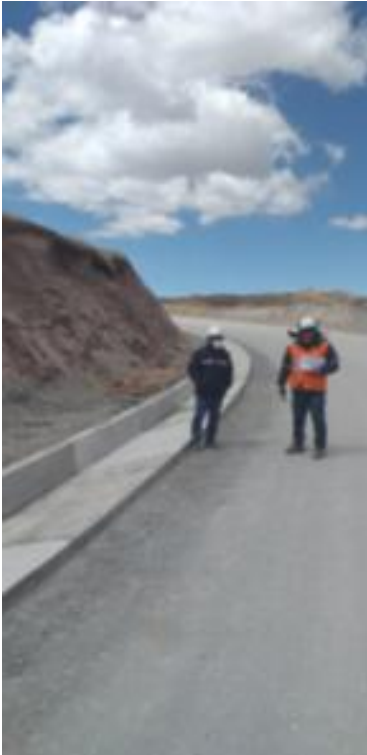
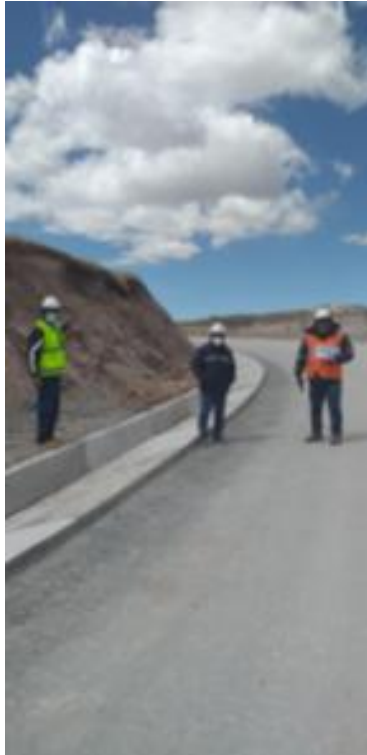
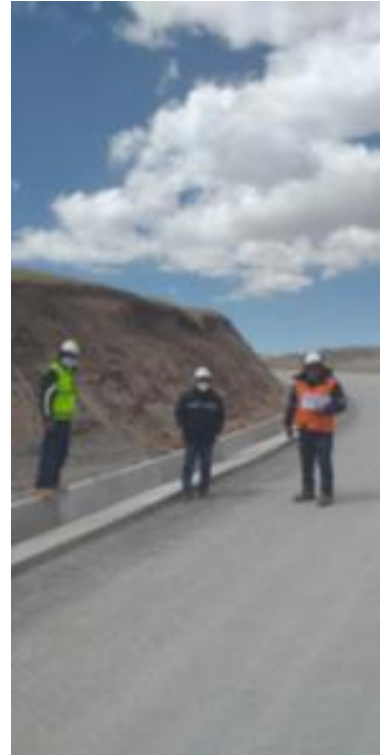
PROGRESIVA KM. 59+330 AL KM. 59+480 li (SECTOR 1) Inicial
VISITA DE CONSTATAACION DE MAYORES CANTIDADES EN EL TRAMO 2 (OBRAS
INICIALES): TRANSPORTE DE MATERIAL PROVENIENTE DE DERRUMBES PARA
DISTANCIAS MAYORES DE MIL METROS (1,000 m) (SECTOR 1)

En la Progresiva km. 59+330 al km 59+480 se realiza visita de constatación de mayores cantidades, acompañado por los ingenieros Víctor Ramos, Especialista de Trazo y Topografía de la Supervisión y el Ing. Juan Huamán, Especialista de Producción de la Contratista, suficientemente autorizados por el Jefe de Supervisión y Residente de la Contratista, respectivamente. Se realiza la visita inicial al sitio para verificar las mayores cantidades ejecutados hasta la fecha y lo que esta pendiente por ejecutar. En este Sector No. 1 se verifica que la plataforma de la vía esta a nivel de base y actualmente no se evidencia del transporte de material proveniente de derrumbes a distancias mayores de 1 km. De acuerdo al control de cantidades ejecutadas de la Supervisión, si se ha realizado actividades de transporte en este sector 1 desde las progresivas Km. 59+330 al Km. 59+480 (sector replanteado a la realidad),

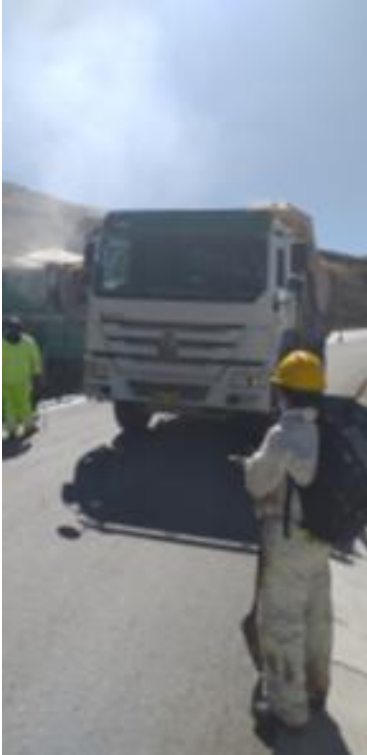
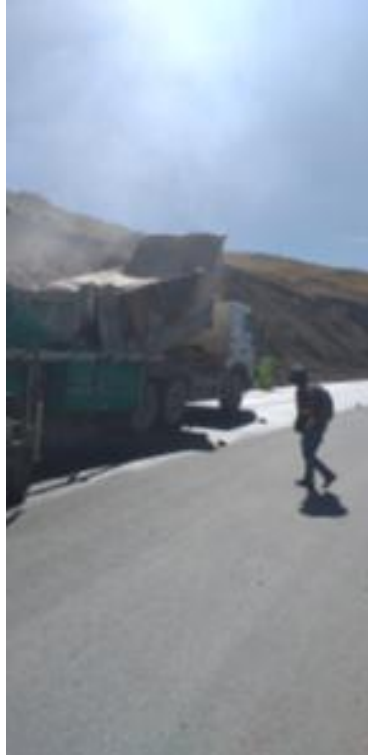
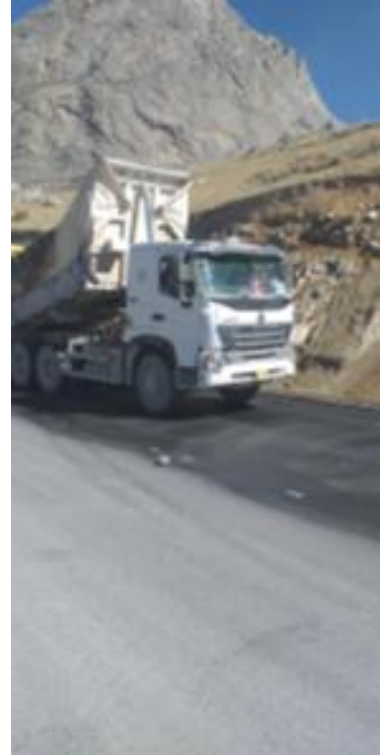
PROGRESIVA KM. 50+000 Id

En la progresiva Km. 50+000 se ha realizado el transporte de mezcla asfáltica para donde se esta colocando la segunda capa de pavimento de asfalto en el lado derecho de la vía. Se utiliza 12 volquetes, trabajan: 1 capataz, 12 choferes, 2 vigias

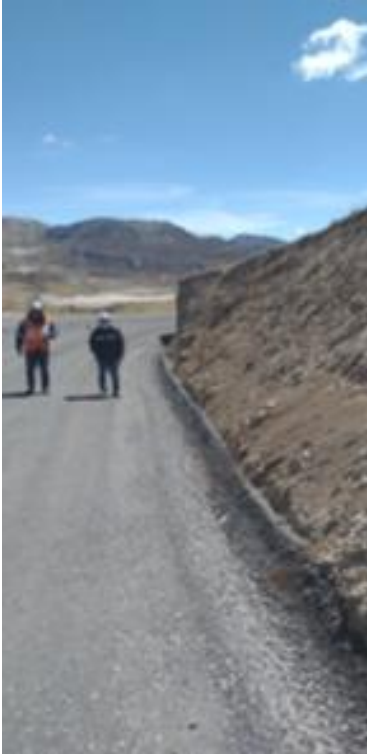
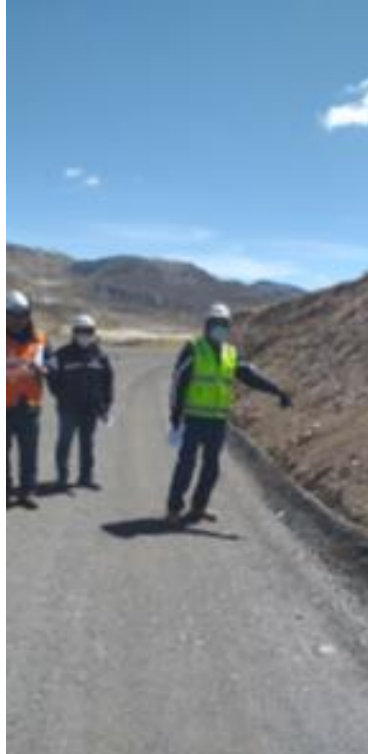
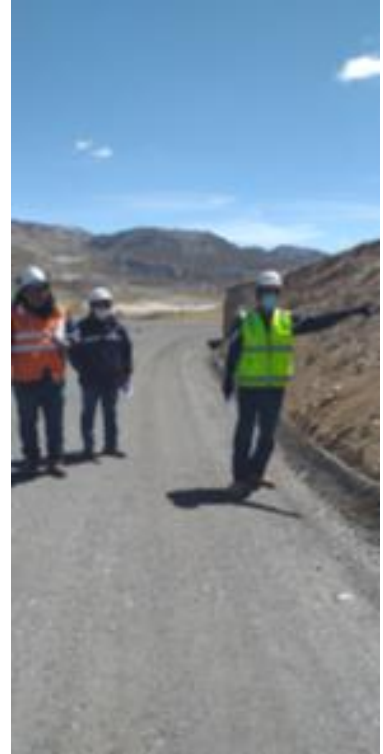
PROGRESIVA KM. 67+080 (SECTOR 7)
VISITA DE CONSTATAACION DE MAYORES CANTIDADES EN EL TRAMO 2 (OBRAS INICIALES): TRANSPORTE DE MATERIAL PROVENIENTE DE DERRUMBES PARA DISTANCIAS MAYORES DE MIL METROS (1,000 m) (SECTOR 7)

En la Progresiva km. 67+005 al km 67+080 se realiza visita de constatación de mayores cantidades, acompañado por los ingenieros Víctor Ramos, Especialista de Trazo y Topografía de la Supervisión y el Ing. Juan Huamán, Especialista de Producción de la Contratista, suficientemente autorizados por el Jefe de Supervisión y Residente de la Contratista, respectivamente. Se realiza la visita inicial al sitio para verificar las mayores cantidades ejecutados hasta la fecha y lo que esta pendiente por ejecutar. En este Sector No. 7 se verifica que la plataforma de la vía esta a nivel de subbase y actualmente no se evidencia del transporte de material proveniente de derrumbes a distancias mayores de 1 km. De acuerdo al control de cantidades ejecutadas de la Supervisión, si se ha realizado actividades de transporte en este sector 7 desde las progresivas Km. 66+989 al Km. 67+104 (sector replanteado a la realidad), Se recomienda a la Contratista incluir informe fotográfico y cantidades ejecutadas de las actividades de transporte de material proveniente de remoción de derrumbes, cuando realice el trámite de Valorización de Mayores cantidades.

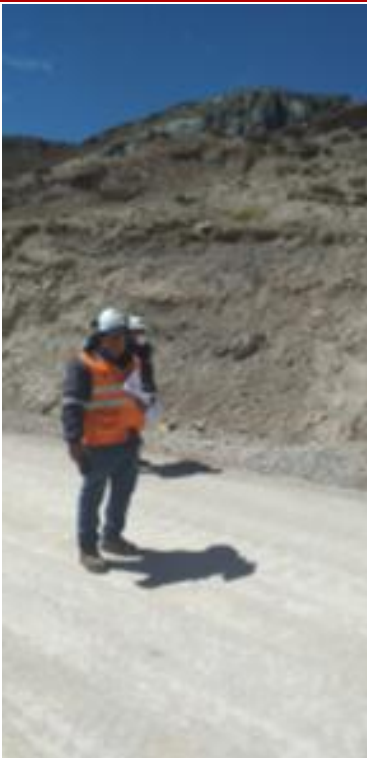
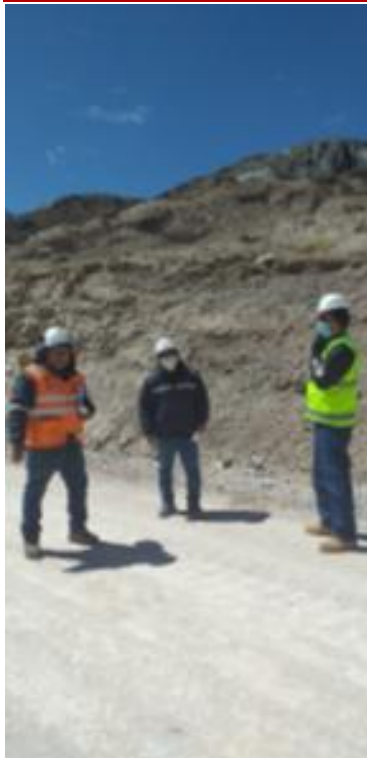
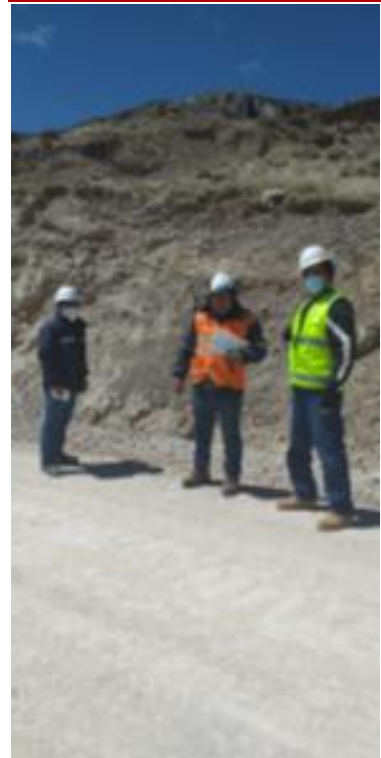
69480 PROGRESIVA KM. 69+440 AL KM. 69+495 (SECTOR 8)
VISITA DE CONSTATAACION DE MAYORES CANTIDADES EN EL TRAMO 2 (OBRAS INICIALES): TRANSPORTE DE MATERIAL PROVENIENTE DE DERRUMBES PARA DISTANCIAS MAYORES DE MIL METROS (1,000 m) (SECTOR 8)

En la Progresiva km. 69+440 al km 69+495 se realiza visita de constatación inicial de mayores cantidades, acompañado por los ingenieros Victor Ramos, Especialista de Trazo y Topografía de la Supervisión y el Ing. Juan Huamán, Especialista de Producción de la Contratista, suficientemente autorizados por el Jefe de Supervisión y Residente de la Contratista, respectivamente. Se realiza la visita inicial al sitio para verificar las mayores cantidades ejecutados hasta la fecha y lo que esta pendiente por ejecutar. En este Sector No. 8. Se verifica que la plataforma de la vía esta a nivel de base y actualmente no se evidencia ejecución de la actividad de transporte de material proveniente de derrumbes a distancias mayores de 1 km.
