BITACORA ELECTRÓNICA DE OBRA

Confirma Bitacora:	Nro Informe:	Fecha Informe:	Nombre De La Obra:	Personal Encargado:
Si	N ^o 158-PVN - MJQ Y - 2022	15 - 08 - 2022	MEJORAMIENTO DE LA CARRETERA HUANUCO-CONOCOCHA, SECTOR: HUANUCO-LA UNION-HUALLANCA, RUTA PE-3N, HUANUCO - LA UNION - HUALLANCA, TR 3	MICHAEL JESUS QUISPE YAURI.

OBRA: MEJORAMIENTO, CONSERVACIÓN POR NIVELES DE SERVICIO Y OPERACIÓN DEL CORREDOR VIAL: HUÁNUCO – LA UNIÓN – HUALLANCA – DV. ANTAMINA/ EMP. PE-3N (TINGO CHICO) – NUEVAS FLORES – LLATA – ANTAMINA, TRAMO III.

(TINGO CHICO - LA UNIÓN - HUALLANCA) TRAMO III DEL KM 102+819 AL KM 150+421
LONG: 47.602 KM

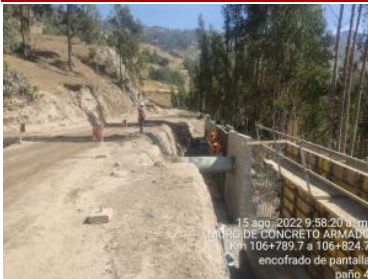
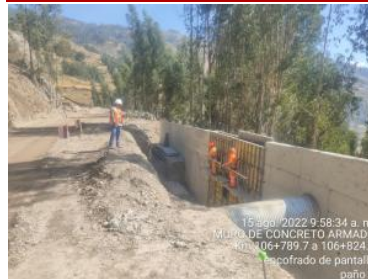
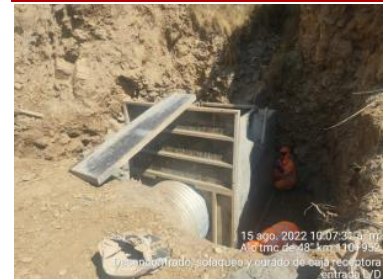
PROGRESIVA: KM 106+789

CONSTRUCCIÓN MURO DE CONTENCIÓN

EXCAVACIÓN Y ELIMINACIÓN DEL TERRENO NATURAL

ENCOFRADO DEL MURO CON PANELES FENÓLICOS METALICOS

COLOCACIÓN DE CONCRETO PARA SOLADO DE F'C = 100 KG/CM2

COLOCACIÓN DE CONCRETO PARA ZAPATA DE F'C = 210 KG/CM2

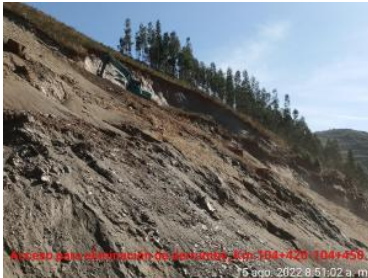
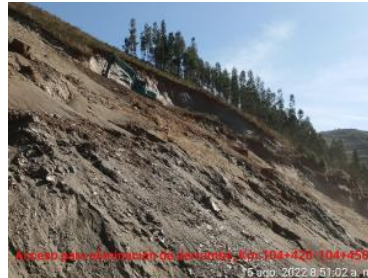
PROGRESIVA: KM 104+420

CORTE DE TALUD

200. MOVIMIENTO DE TIERRAS

201. B DESBROCE Y LIMPIEZA EN ZONAS NO BOSCOSAS

202.A EXCAVACIÓN EN ROCA FIJA

202.B EXCAVACIÓN EN ROCA SUELTA

202.C EXCAVACIÓN EN MATERIAL SUELTO

203.A REMOCIÓN DE DERRUMBES

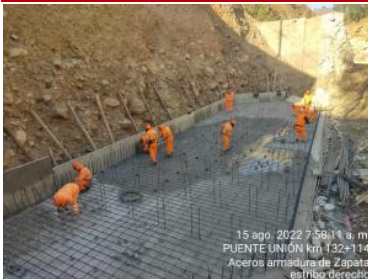
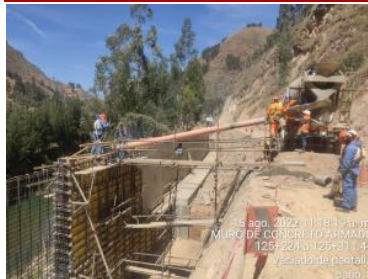
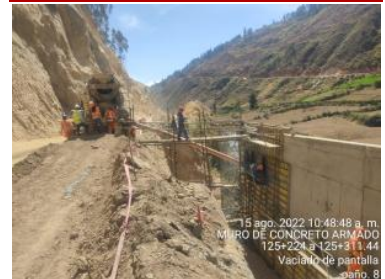
PROGRESIVA: KM 125+311

CONSTRUCCIÓN MURO DE CONTENCIÓN

EXCAVACIÓN Y ELIMINACIÓN DEL TERRENO NATURAL

ENCOFRADO DEL MURO CON PANELES FENÓLICOS METALICOS

COLOCACIÓN DE CONCRETO PARA SOLADO DE F'C = 100 KG/CM2

COLOCACIÓN DE CONCRETO PARA ZAPATA DE F'C = 210 KG/CM2
