BITACORA ELECTRÓNICA DE OBRA

Confirma Bitacora:	Nro Informe:	Fecha Informe:	Nombre De La Obra:	Personal Encargado:
Si	N ^o 159-PVN - MJQ Y - 2022	16 - 08 - 2022	MEJORAMIENTO DE LA CARRETERA HUANUCO-CONOCOCHA, SECTOR: HUANUCO-LA UNION-HUALLANCA, RUTA PE-3N, HUANUCO - LA UNION - HUALLANCA, TR 3	MICHAEL JESUS QUISPE YAURI.

OBRA: MEJORAMIENTO, CONSERVACIÓN POR NIVELES DE SERVICIO Y OPERACIÓN DEL CORREDOR VIAL: HUÁNUCO – LA UNIÓN – HUALLANCA – DV. ANTAMINA/ EMP. PE-3N (TINGO CHICO) – NUEVAS FLORES – LLATA – ANTAMINA, TRAMO III.

Panel Fotográfico de la Bitacora de Obras

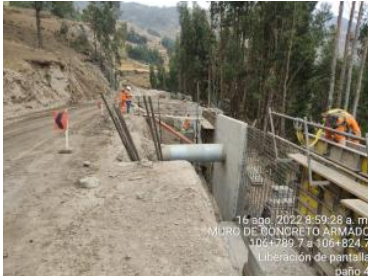
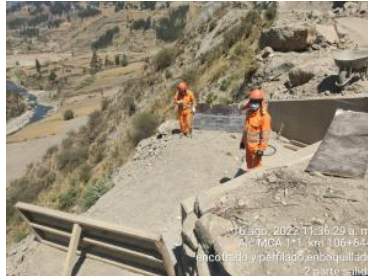
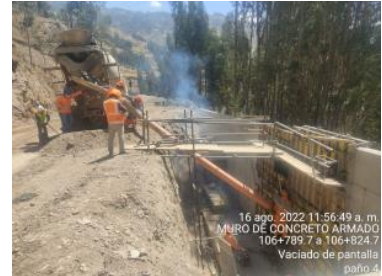
PROGRESIVA: KM 106+789

CONSTRUCCIÓN MURO DE CONTENCIÓN

EXCAVACIÓN Y ELIMINACIÓN DEL TERRENO NATURAL

ENCOFRADO DEL MURO CON PANELES FENÓLICOS METALICOS

COLOCACIÓN DE CONCRETO PARA SOLADO DE F'C = 100 KG/CM2

COLOCACIÓN DE CONCRETO PARA ZAPATA DE F'C = 210 KG/CM2

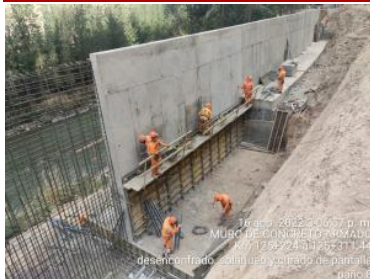
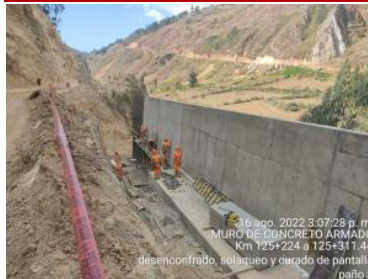
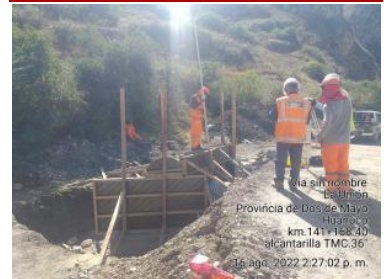
PROGRESIVA: KM 125+224

CONSTRUCCIÓN MURO DE CONTENCIÓN

EXCAVACIÓN Y ELIMINACIÓN DEL TERRENO NATURAL

ENCOFRADO DEL MURO CON PANELES FENÓLICOS METALICOS

COLOCACIÓN DE CONCRETO PARA SOLADO DE F'C = 100 KG/CM2

COLOCACIÓN DE CONCRETO PARA ZAPATA DE F'C = 210 KG/CM2
