## BITACORA ELECTRÓNICA DE OBRA

Confirma Bitacora:	Nro Informe:	Fecha Informe:	Nombre De La Obra:	Personal Encargado:
Si	N ° 160-PVN - MJQ Y - 2022	17 - 08 - 2022	MEJORAMIENTO DE LA CARRETERA HUANUCO-CONOCOCHA, SECTOR: HUANUCO-LA UNION-HUALLANCA, RUTA PE-3N, HUANUCO - LA UNION - HUALLANCA, TR 3	MICHAEL JESUS QUISPE YAURI.

OBRA: MEJORAMIENTO, CONSERVACIÓN POR NIVELES DE SERVICIO Y OPERACIÓN DEL CORREDOR VIAL: HUÁNUCO – LA UNIÓN – HUALLANCA – DV. ANTAMINA/ EMP. PE-3N (TINGO CHICO) – NUEVAS FLORES – LLATA – ANTAMINA, TRAMO III.

(TINGO CHICO - LA UNIÓN - HUALLANCA) TRAMO III DEL KM 102+819 AL KM 150+421  
LONG: 47.602 KM

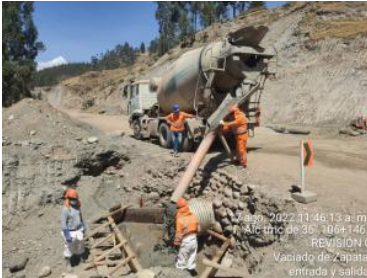
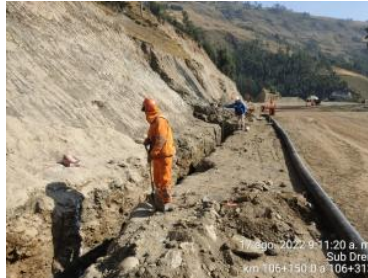
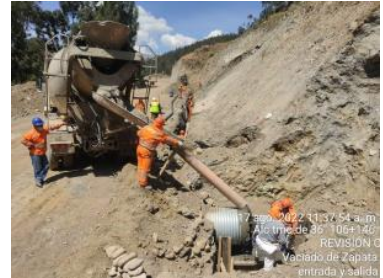
PROGRESIVA: KM 106+146

CONSTRUCCIÓN DE ALCANTARILLA

EXCAVACIÓN PARA CONSTRUCCIÓN DE ALCANTARIA DE TMC

SE VERIFICA EL COLOCADO DE CONCRETO DE F'C=175 KG/CM2 EN LAS ALCANTARILLAS

ALC. TMC Ø 36", SE PROCEDIO CON LA COLOCACIÓN DE CONCRETO F'C.175 KG/CM2, EN EL CABEZAL CON ALAS DE SALIDA

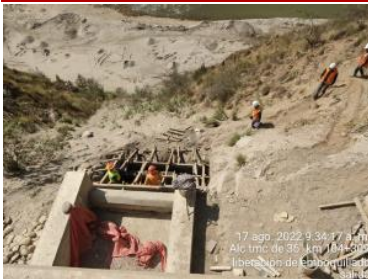
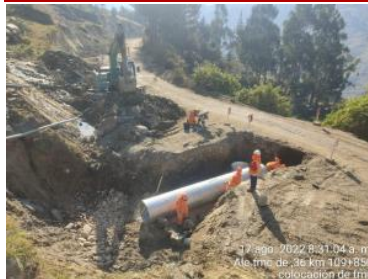
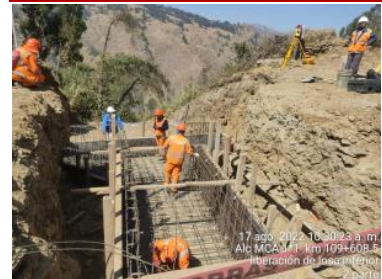
PROGRESIVA: KM 109+850

CONSTRUCCIÓN DE ALCANTARILLA

EXCAVACIÓN PARA CONSTRUCCIÓN DE ALCANTARIA DE TMC

SE VERIFICA EL COLOCADO DE CONCRETO DE F'C=175 KG/CM2 EN LAS ALCANTARILLAS

ALC. TMC Ø 36", SE PROCEDIO CON LA COLOCACIÓN DE CONCRETO F'C.175 KG/CM2, EN EL CABEZAL CON ALAS DE SALIDA

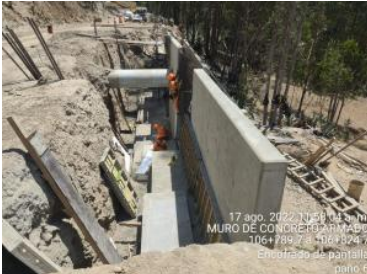
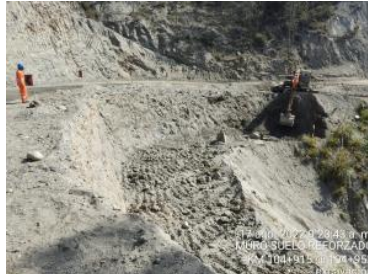
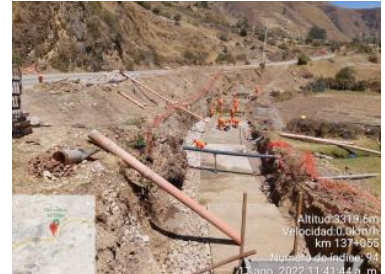
PROGRESIVA: KM 106+824

CONSTRUCCIÓN MURO DE CONTENCIÓN

EXCAVACIÓN Y ELIMINACIÓN DEL TERRENO NATURAL

ENCOFRADO DEL MURO CON PANELES FENÓLICOS METALICOS

COLOCACIÓN DE CONCRETO PARA SOLADO DE F'C = 100 KG/CM2

COLOCACIÓN DE CONCRETO PARA ZAPATA DE F'C = 210 KG/CM2

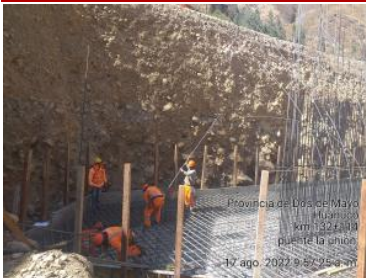
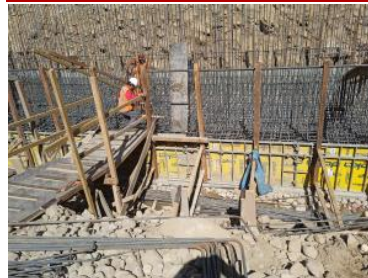
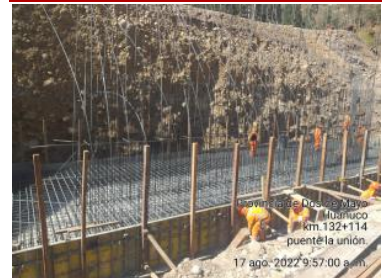
PROGRESIVA: KM 132+097.25 AL KM 132+130.75

CONSTRUCCIÓN DEL PUENTE UNIÓN

SECCIÓN COMPUESTA VIGA METÁLICA- LOSA DE CONCRETO
