BITACORA ELECTRÓNICA DE OBRA

Confirma Bitacora:	Nro Informe:	Fecha Informe:	Nombre De La Obra:	Personal Encargado:
Si	N ^o 161-PVN - MJQ Y - 2022	18 - 08 - 2022	MEJORAMIENTO DE LA CARRETERA HUANUCO-CONOCOCHA, SECTOR: HUANUCO-LA UNION-HUALLANCA, RUTA PE-3N, HUANUCO - LA UNION - HUALLANCA, TR 3	MICHAEL JESUS QUISPE YAURI.

OBRA: MEJORAMIENTO, CONSERVACIÓN POR NIVELES DE SERVICIO Y OPERACIÓN DEL CORREDOR VIAL: HUÁNUCO – LA UNIÓN – HUALLANCA – DV. ANTAMINA/ EMP. PE-3N (TINGO CHICO) – NUEVAS FLORES – LLATA – ANTAMINA, TRAMO III.

(TINGO CHICO - LA UNIÓN - HUALLANCA) TRAMO III DEL KM 102+819 AL KM 150+421
LONG: 47.602 KM

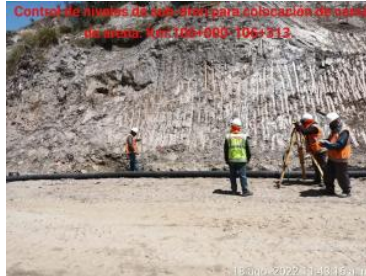
PROGRESIVA: KM 106+313

CONSTRUCCIÓN DE SUB DREN

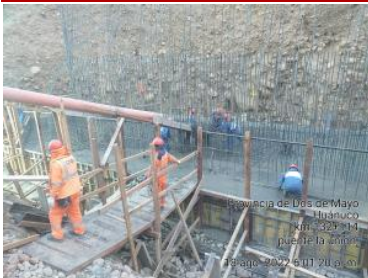
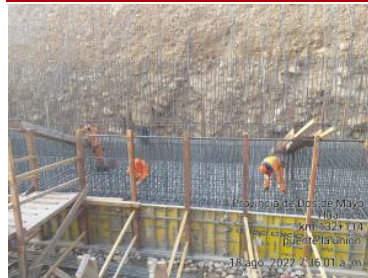
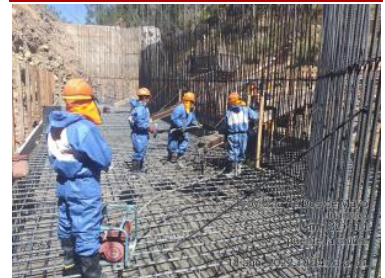
PROGRESIVA: KM 132+097.25 AL KM 132+130.75

CONSTRUCCIÓN DEL PUENTE UNIÓN

SECCIÓN COMPUESTA VIGA METÁLICA- LOSA DE CONCRETO

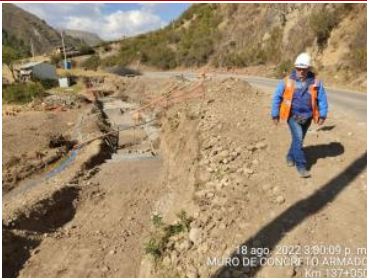
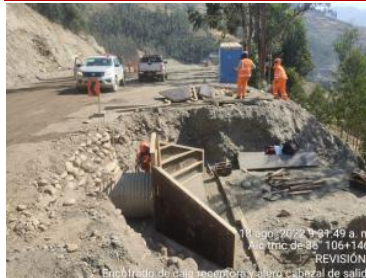
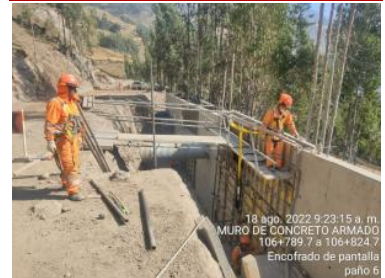
PROGRESIVA: KM 137+050

CONSTRUCCIÓN MURO DE CONTENCIÓN

EXCAVACIÓN Y ELIMINACIÓN DEL TERRENO NATURAL

ENCOFRADO DEL MURO CON PANELES FENÓLICOS METALICOS

COLOCACIÓN DE CONCRETO PARA SOLADO DE F'C = 100 KG/CM2

COLOCACIÓN DE CONCRETO PARA ZAPATA DE F'C = 210 KG/CM2

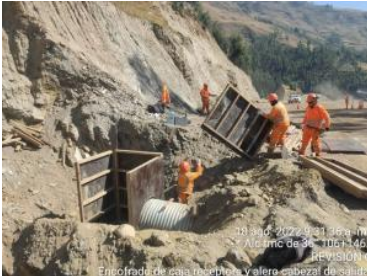
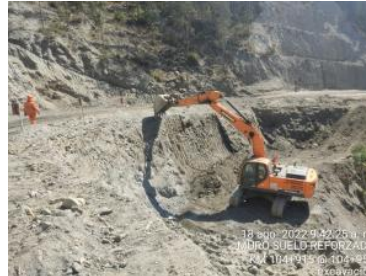
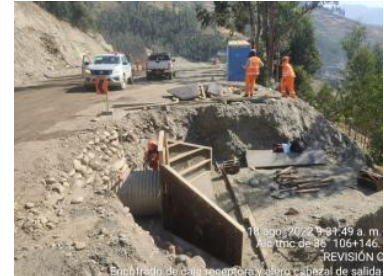
PROGRESIVA: KM 106+146

CONSTRUCCIÓN DE ALCANTARILLA

EXCAVACIÓN PARA CONSTRUCCIÓN DE ALCANTARIA DE TMC

SE VERIFICA EL COLOCADO DE CONCRETO DE F'C=175 KG/CM2 EN LAS ALCANTARILLAS

ALC. TMC Ø 36", SE PROCEDIO CON LA COLOCACIÓN DE CONCRETO F'C.175 KG/CM2, EN EL CABEZAL CON ALAS DE SALIDA
