BITACORA ELECTRÓNICA DE OBRA

REGISTRO DE LA BITACORA Y FOTO DEL CUADERNO DE OBRA

Confirma Bitacora: Si	Nro Informe: 56	Fecha Informe: 22 - 08 - 2022	Nombre De La Obra: Corredor vial Lima-Canta-Huayllay-Dv. Cochamarca-Emp. PE 3N Obras de Rehabilitación y Mejoramiento	Personal Encargado: BORIS WALTER AYLLÓN CARCELÉN		
Foto Bitacora:	Foto Bitacora 2:	Foto Bitacora 3:	Foto Bitacora 4:	Foto Bitacora 5:	Foto Bitacora 6:	
Ver imagen completa	Ver imagen completa	Ver imagen completa	Ver imagen completa	Ver imagen completa	Ver imagen completa

NUMERO DE INFORME No. 0056
 CONTRATO DE OBRA: No. 103-2019-MTC/ 20 de fecha 24/09/2019
 EMPRESA CONTRATISTA: CHINA ROAD AND BRIDGE CORPORATION SUCURSAL PERU
 OBRA: SALDO DE OBRA: "MEJORAMIENTO, REHABILITACIÓN Y CONSERVACIÓN POR NIVELES DE SERVICIO Y OPERACIÓN DEL CORREDOR VIAL, LIMA – CANTA – HUAYLLAY – DV. COCHAMARCA – EMP.PE 3N" (SALDO DE OBRAS INICIALES (OI) TRAMO 2 CANTA - HUALLAY LONGITUD: 95.2 KMS.
 MONTO DE OBRAS INICIALES : 338,725,656.80
 SUPERVISOR: CONSORCIO CESEL - CAL Y MAYOR
 CONTRATO DE CONSULTORIA DE OBRA N° 077-2014-MTC/20) ADENDA No. 4 DE FECHA 24-09-2019
 VISITA DE SEGUIMIENTO Y MONITOREO A LAS OFICINAS DE LA SUPERVISION Y CONTRATI

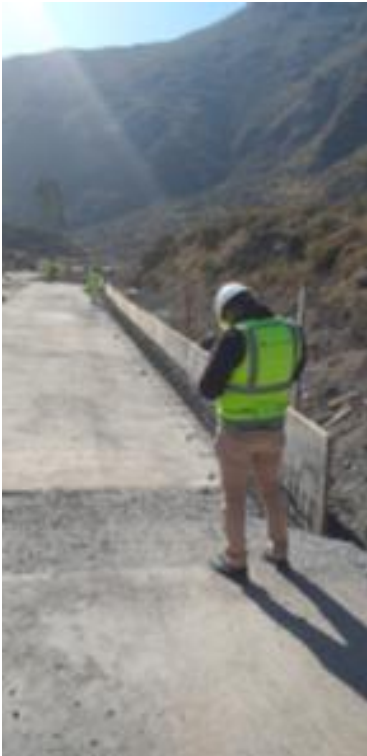
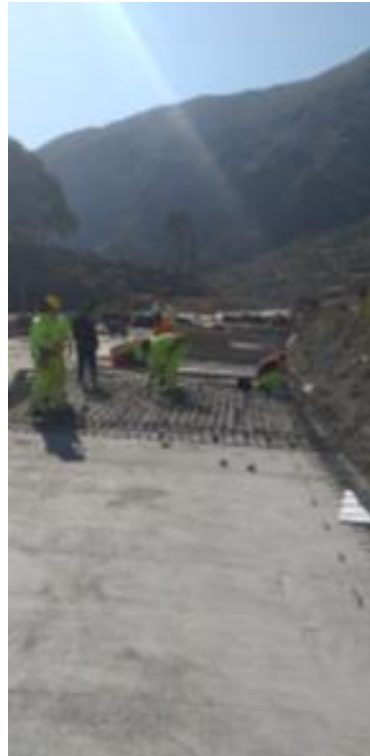
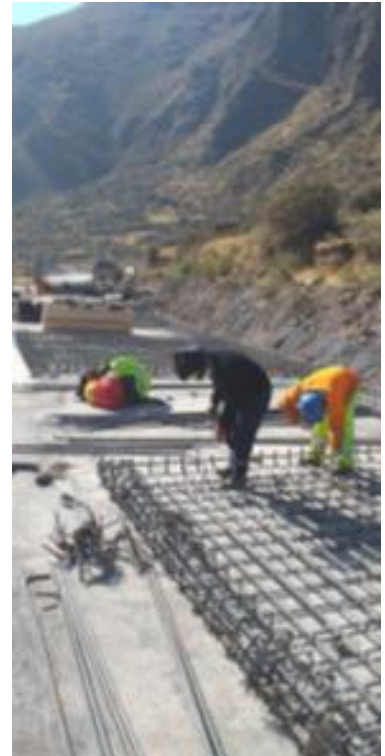
PROGRESIVAS KM. 17+440 AL KM. 17+510

En la progresiva Km. 17+440 al 17+510 se verifica que se ha realizado el relleno para estructuras en los lados de la alcantarilla marco construida, se continua vaciando un solado de concreto clase I y se realizo la excavación , finalmente se continua con el armado del acero de refuerzo de la futura losa de concreto armado de aproximación . Se utiliza 1 retroexcavadora, 1 Carmix y herramientas menores. trabajan: 1 capataz, 8 obreros 1 operador de retroexcavadora y 1 operador de carmix (mezcladora movil).

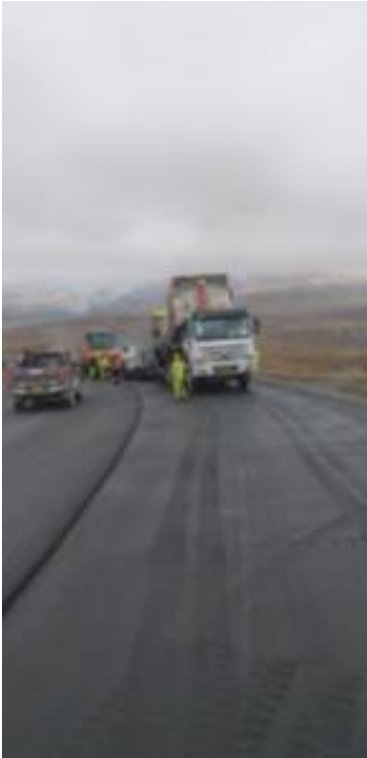
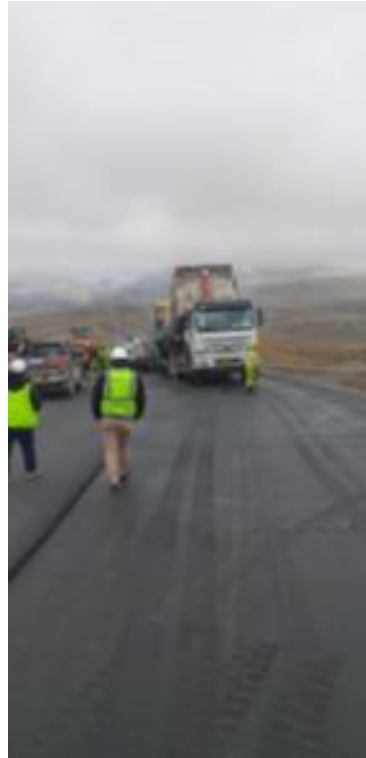
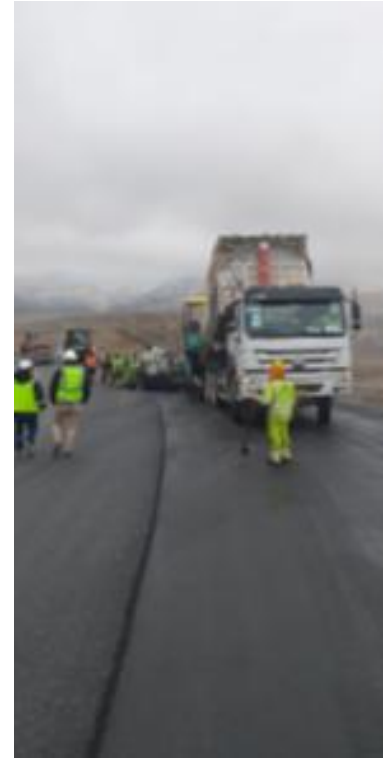
PROGRESIVA KM. 54+850 Id

En las progresivas Km, 54+850 se realiza visita de seguimiento y monitoreo al tramo 2 de las obras iniciales, donde se realiza la pavimentación con concreto asfaltico, en el carril derecho de la vía, avanzando de forma regresiva. se esta colocando la segunda capa de asfalto, se utiliza una pavimentadora, dos compactadoras de doble rodillo, dos tampos (compactador de ruedas lisas) , 14 volquetes y herramientas menores . trabajan: 1 capataz, 5 operadores , 14 choferes, 12 obreros

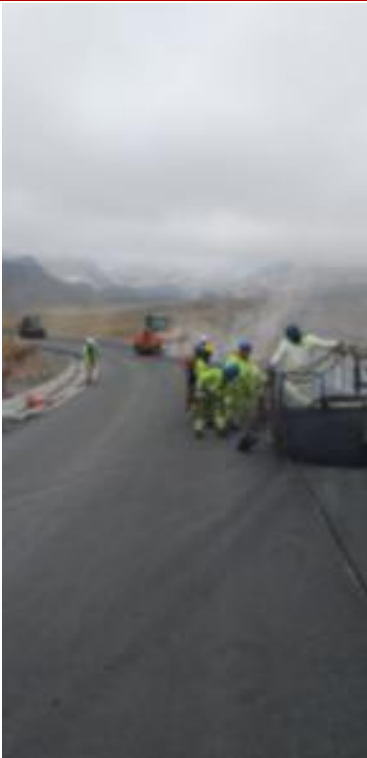
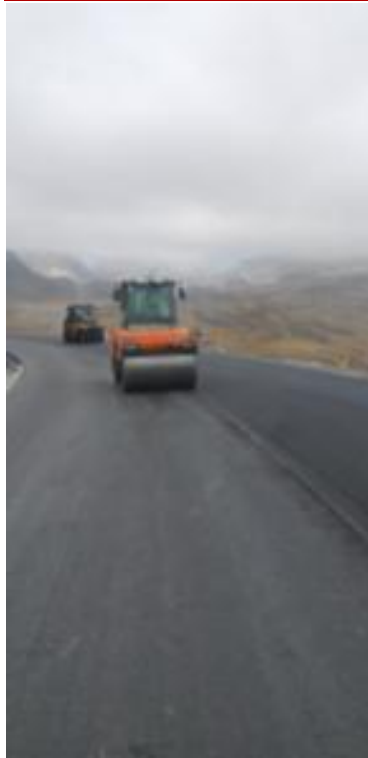
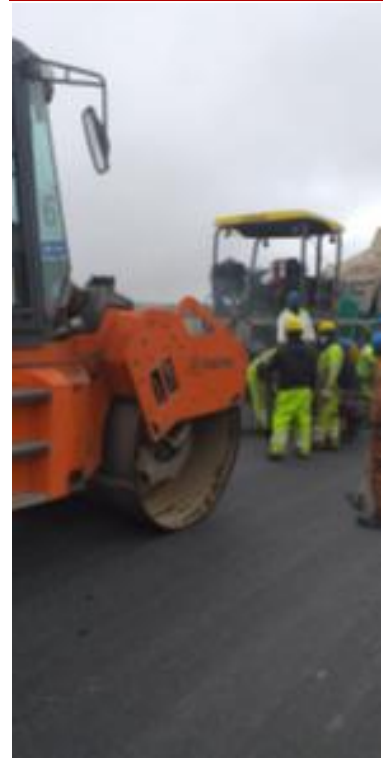
PROGRESIVA KM. 54+880 a 54+700

En las progresivas Km, 54+880 al Km. 54+700 se realiza visita de seguimiento y monitoreo al tramo 2 de las obras iniciales, donde se realiza la compactación de la pavimentación con concreto asfáltico, en el carril izquierdo de la vía, avanzando de forma regresiva. se esta colocando la segunda capa de asfalto, se utiliza una pavimentadora, dos compactadoras de doble rodillo, dos tampos (compactador de ruedas lisas) , 14 volquetes y herramientas menores . trabajan: 1 capataz, 5 operadores, 14 choferes, 12 obreros 2 vigías

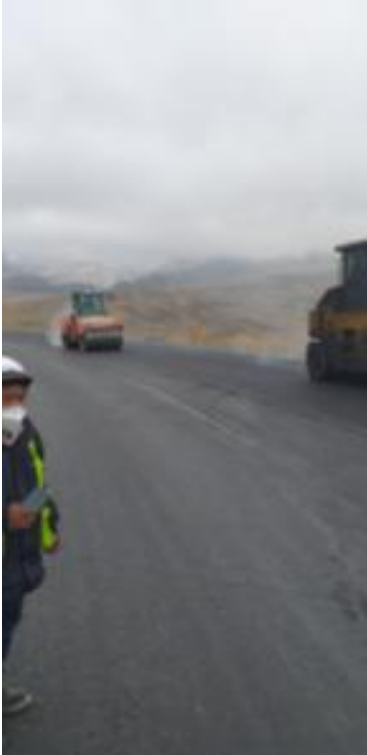
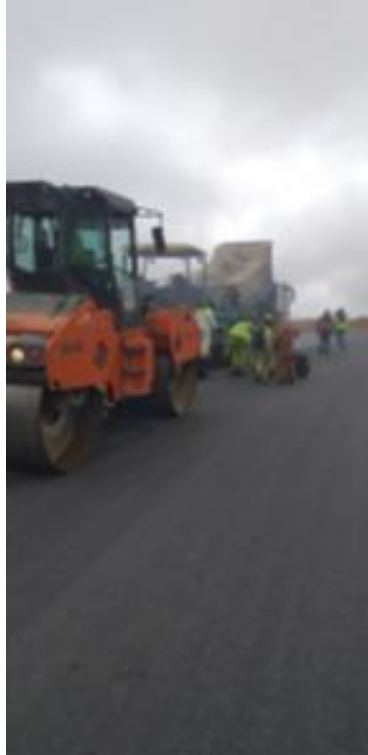
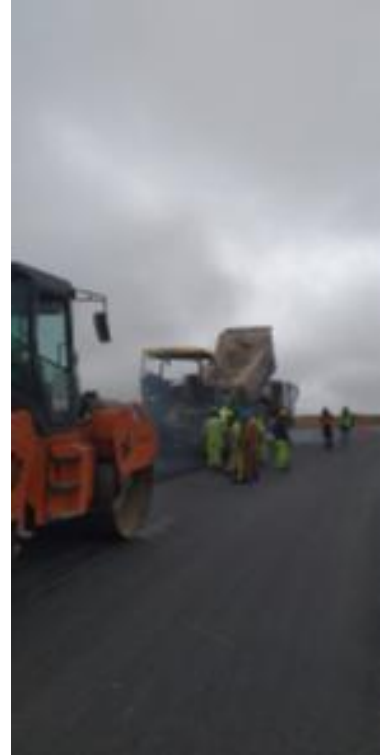
PROGRESIVA KM. 54+900 Id

En la progresiva Km. 54+900 se realiza el transporte de mezcla asfáltica para donde se esta pavimentando en el lado derecho de la vía. Se utiliza 14 volquetes, trabajan: 1 capataz, 14 choferes, 2 vigias

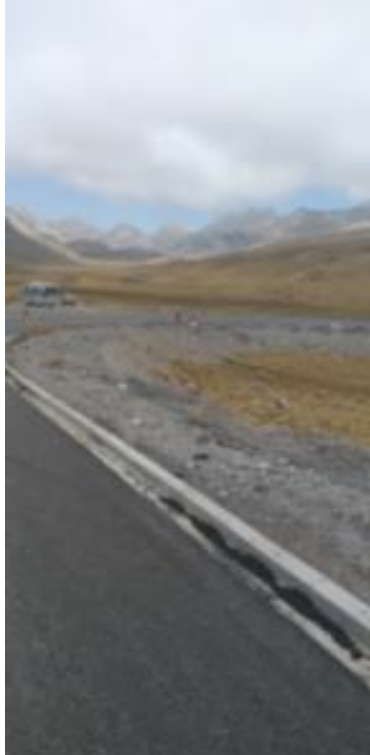
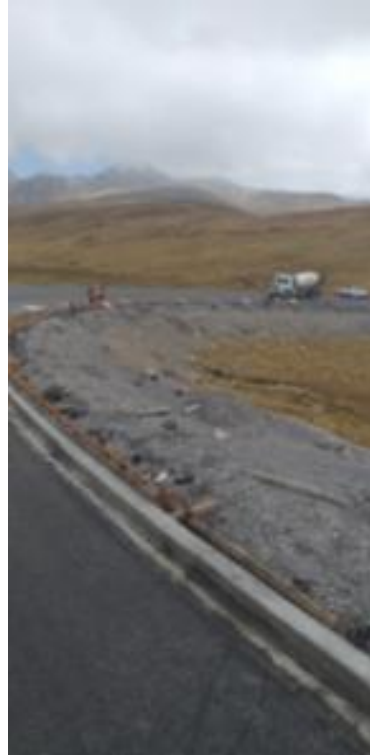
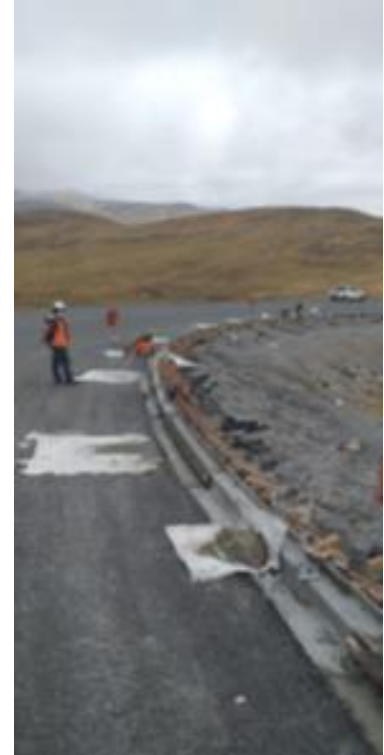
PROGRESIVAS KM. 55+320 Id
01.01.06 OBRAS DE ARTE
CODIGO 01.01.06.29 BORDILLO

En la progresiva km. 55+320 se realiza visita de seguimiento y monitoreo al tramo 2 de las obras iniciales, donde se realiza la construcción de bordillos en el lado derecho de la vía, Se realiza la verificación de lo ejecutado junto con la Supervisión., Se utiliza un camión mixer, y herramientas menores, trabajan: 1capataz , 1 operador mixer y 10 trabajadores

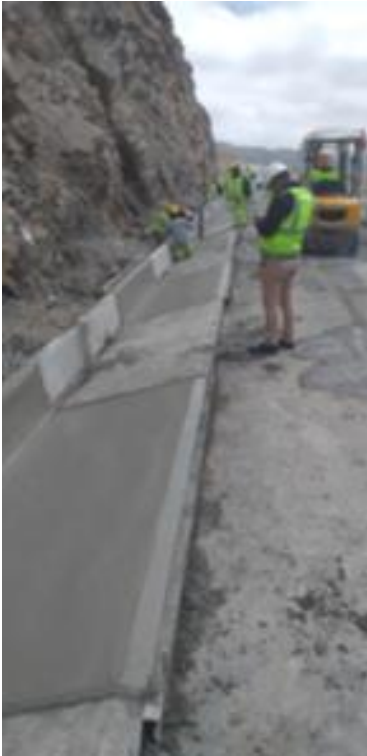
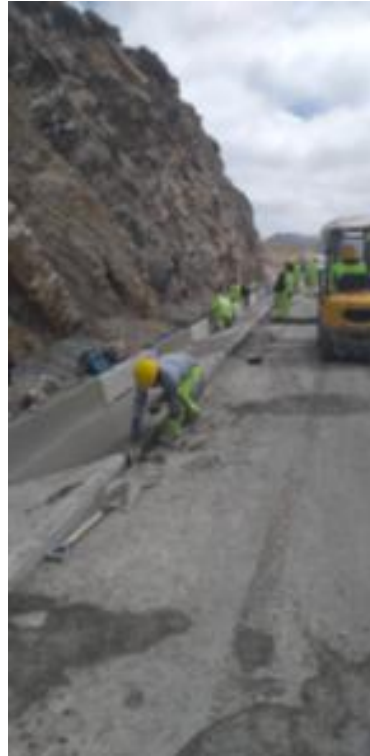
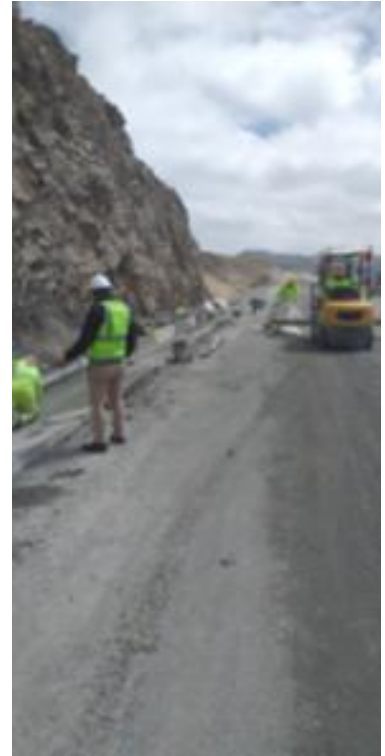
PROGRESIVAS KM. 61+900 A KM. 61+990 li

En la progresiva km. 61+900 a Km, 61+990 se realiza visita de seguimiento y monitoreo al tramo 2 de las obras iniciales, donde se verifica la construcción de cunetas triangulares tipo 1 en el lado izquierdo de la vía, Se realiza la excavación , acondicionamiento del terreno y colocación de encofrado para la construcción de la cuneta triangular, Se utiliza Camión mixer, herramientas menores, trabajan: 1capataz y 10 trabajadores

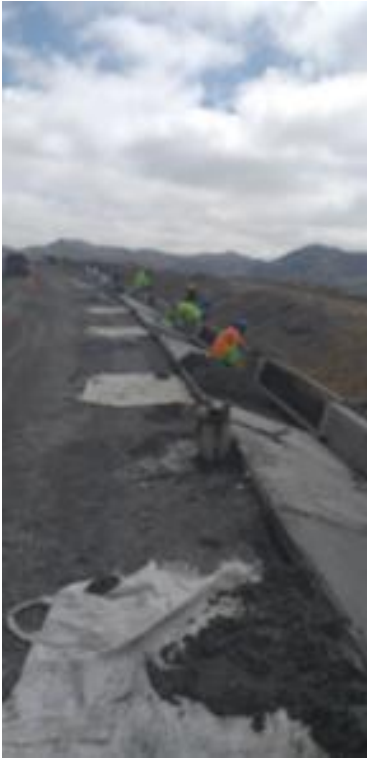
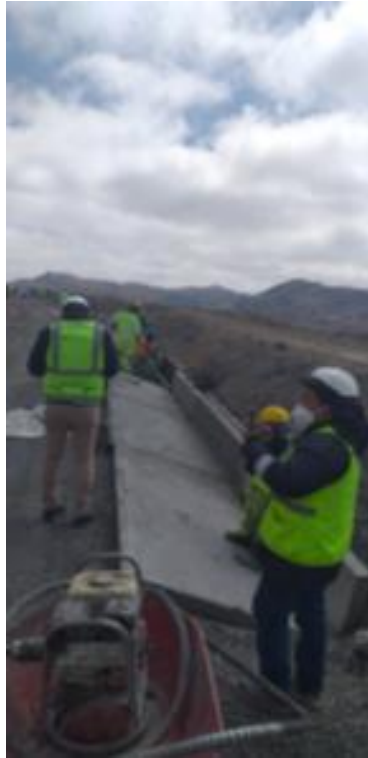
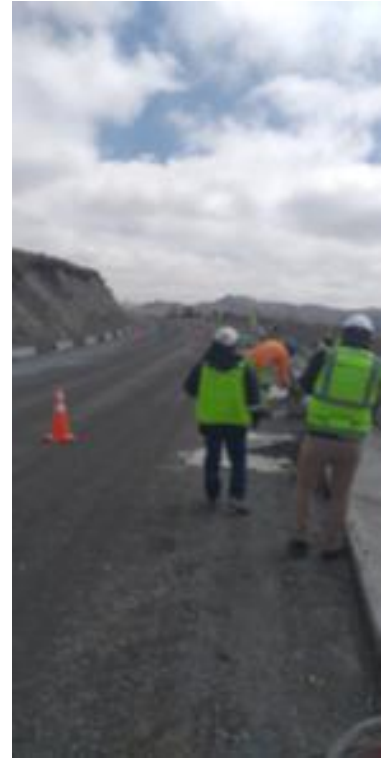
PROGRESIVAS KM. 62+320 a 62+500 li y Id

En la progresiva km. 61+320 a Km, 62+500 se realiza visita de seguimiento y monitoreo al tramo 2 de las obras iniciales, donde se verifica la construcción de cunetas triangulares tipo 1 en el lado izquierdo y derecho de la vía, Se realiza la excavación , acondicionamiento del terreno y colocación de encofrado para la construcción de la cuneta triangular, Se utiliza herramientas menores, trabajan: 1capataz y 15 trabajadores.

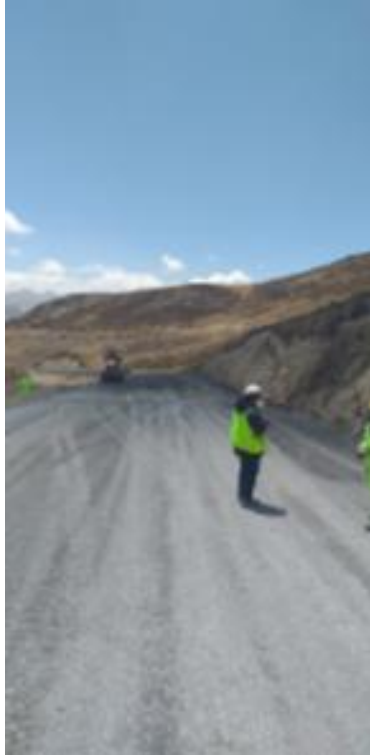
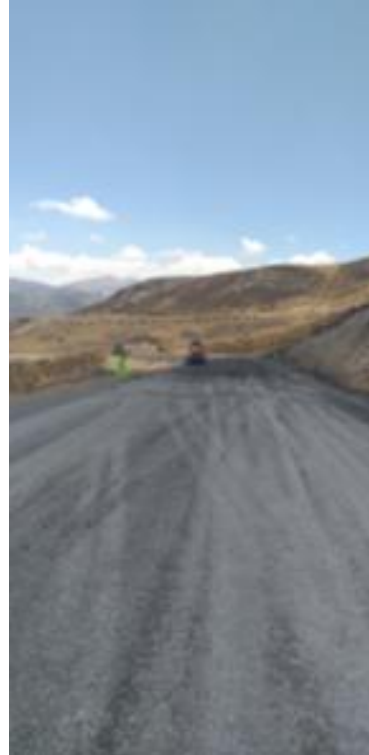
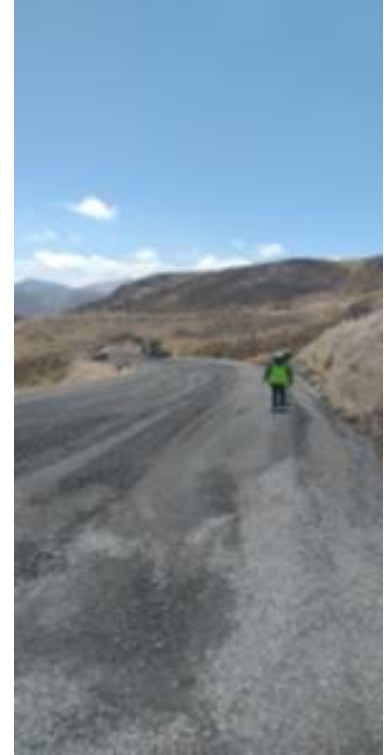
PROGRESIVA KM. 66+700 AL KM. 66+900
01.01.03 SUBBASE Y BASES
01.01.03.04 BASE GRANULAR

En las progresivas Km, 66+700 al km. 66+900 se realiza la construcción de base granular, donde se utiliza una motoniveladora y una compactadora de rodillo y 1 camion cisterna, Trabajan: 1 capataz, 3 operadores , 4 obreros y 2 vigías

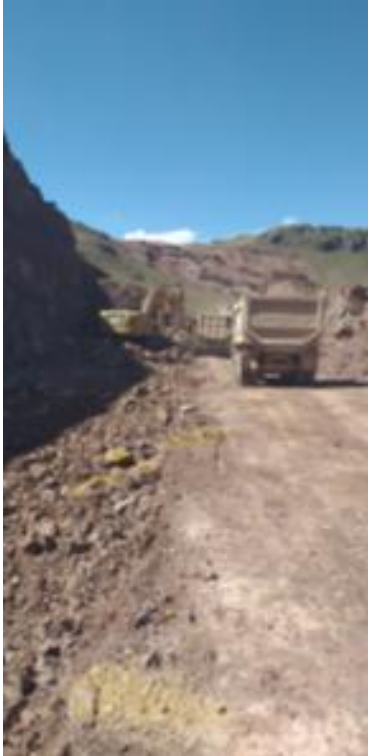
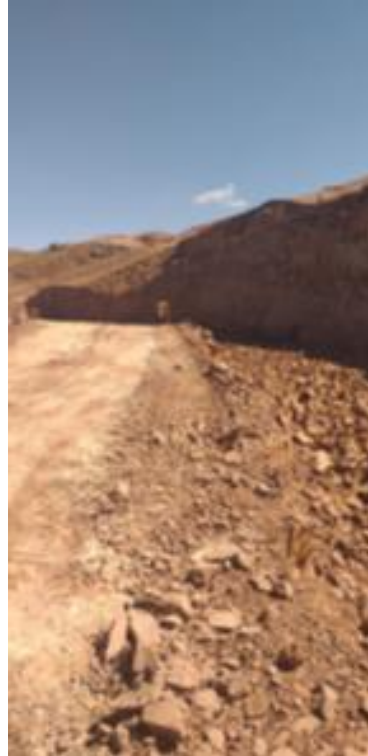
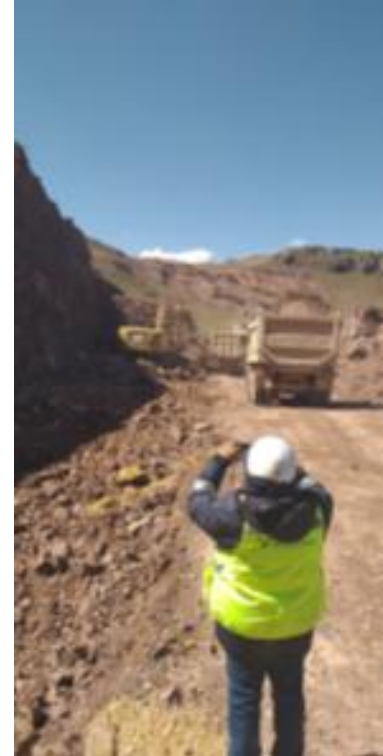
PROGRESIVA KM. 89+100 a km 89+400

En la progresiva Km. 89+100 al Km. 89+400 se realiza el corte en explanación en roca suelta, se utiliza una excavadora de oruga con accesorio de demolición y otra excavadora de oruga. Trabajan: 1 capataz, 2operadores, 2 obreros, 2 vigías.

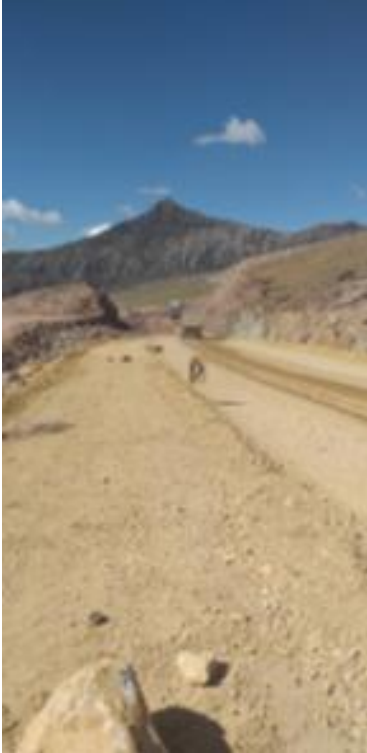
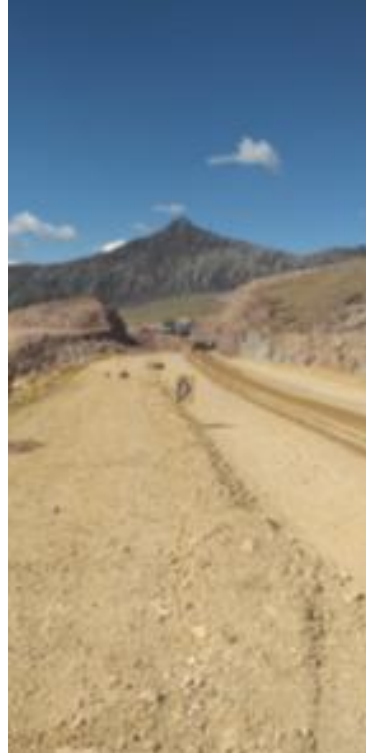
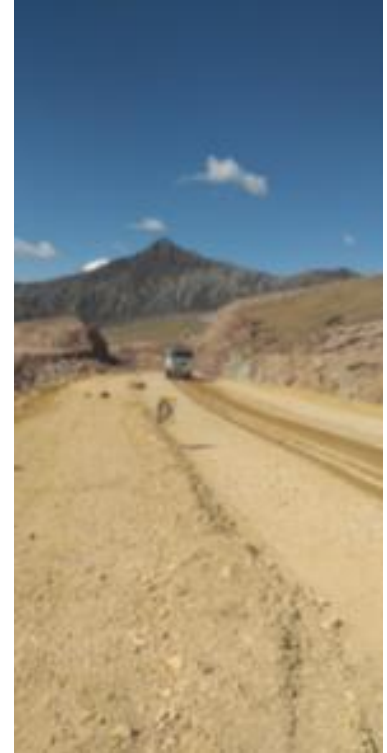
PROGRESIVA KM. 91+670 AL KM. 91+750

En las progresivas Km, 91+670 al km. 91+750 se realiza la conformación de terraplenes, donde se utiliza una motoniveladora y una compactadora de rodillo y 1 camion cisterna, Trabajan: 1 capataz, 3 operadores , 4 obreros y 2 vigías

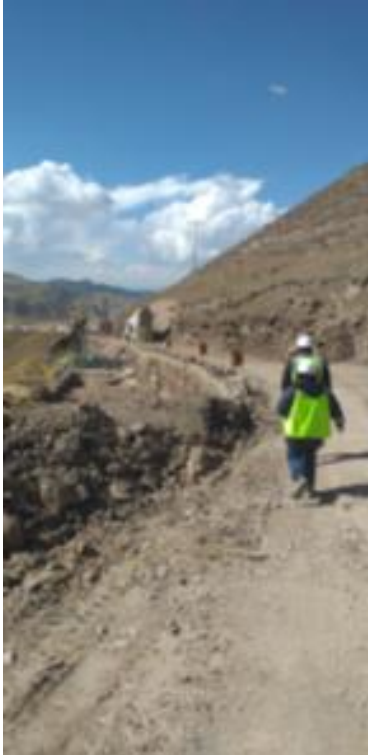
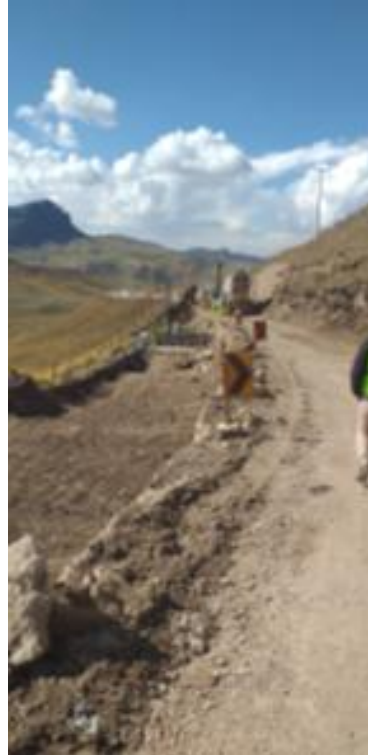
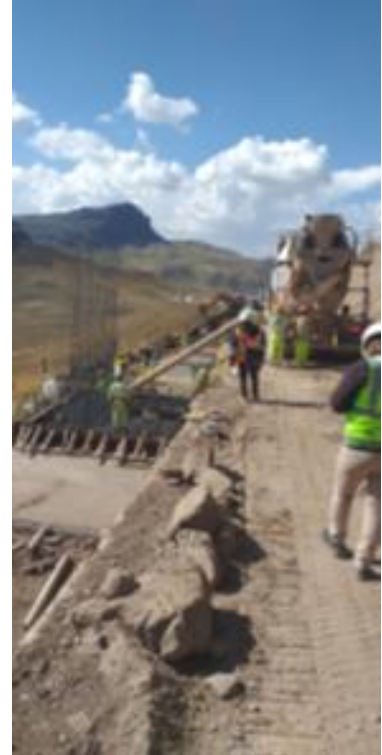
PROGRESIVA KM. 92+835 AL 93+060
01.01.05 OBRAS COMPLEMENTARIAS
01.01.05.01. MURO DE CONCRETO ARMADO
CODIGO: 01.01.05.01.03 CONCRETO CLASE D 20.6 Mpa. (Fc= 210 kg/cm2)

En las progresivas Km. 92+835 al Km. 93+060 Se realiza el vaciado de las bases de muro de concreto armado, se utiliza dos mixer, 2 vibradores de concreto y herramientas menores. Trabajan: 1 capataz, 12 obreros, 2 operadores de mixer.2 vigas

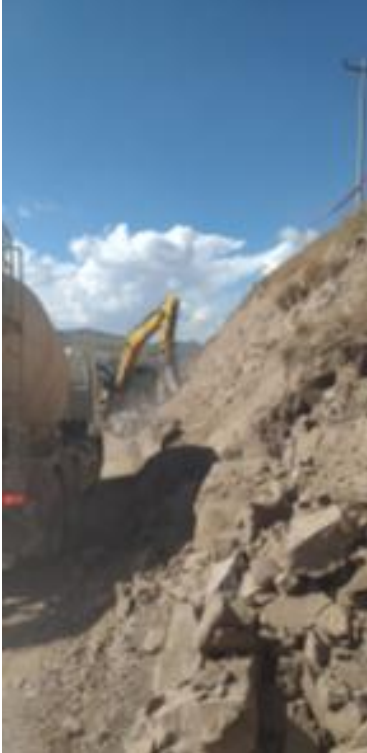
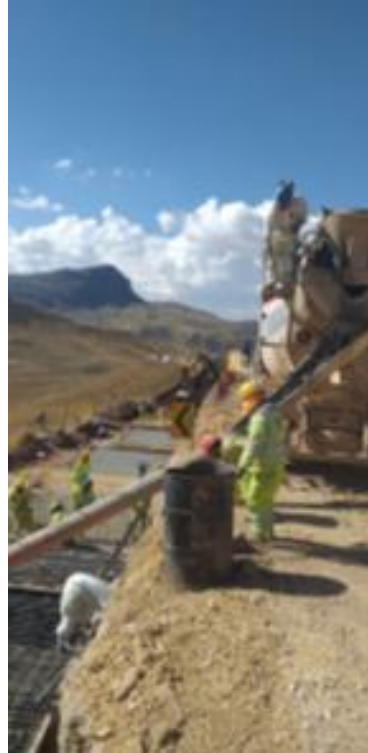
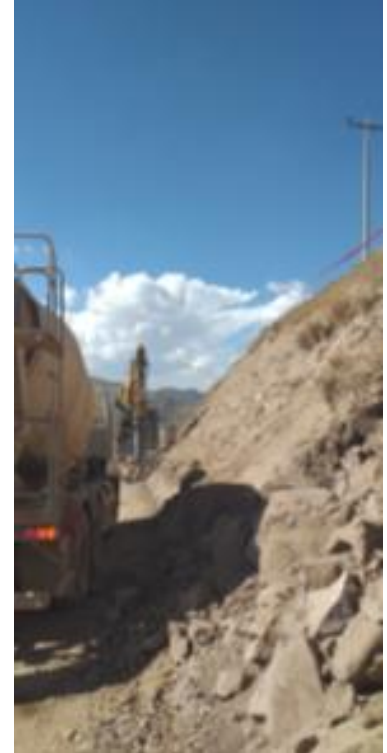
PROGRESIVA KM. 93+100 a km 93+300

En la progresiva Km. 93+100 al Km. 93+400 se realiza el corte en explanación en roca suelta, se utiliza una excavadora de oruga con accesorio de demolición, otra excavadora de oruga y un cargador frontal. Trabajan: 1 capataz, 3 operadores, 2 obreros, 2 vigías
