BITACORA ELECTRÓNICA DE OBRA

Confirma Bitacora:	Nro Informe:	Fecha Informe:	Nombre De La Obra:	Personal Encargado:
Si	N ^o 164-PVN - MJQ Y - 2022	22 - 08 - 2022	MEJORAMIENTO DE LA CARRETERA HUANUCO-CONOCOCHA, SECTOR: HUANUCO-LA UNION-HUALLANCA, RUTA PE-3N, HUANUCO - LA UNION - HUALLANCA, TR 3	MICHAEL JESUS QUISPE YAURI.

OBRA: MEJORAMIENTO, CONSERVACIÓN POR NIVELES DE SERVICIO Y OPERACIÓN DEL CORREDOR VIAL: HUÁNUCO – LA UNIÓN – HUALLANCA – DV. ANTAMINA/ EMP. PE-3N (TINGO CHICO) – NUEVAS FLORES – LLATA – ANTAMINA, TRAMO III.

(TINGO CHICO - LA UNIÓN - HUALLANCA) TRAMO III DEL KM 102+819 AL KM 150+421
LONG: 47.602 KM

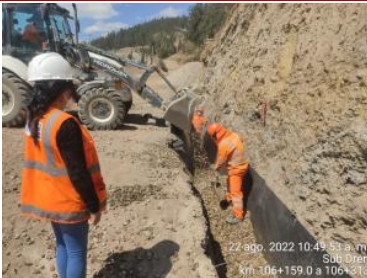
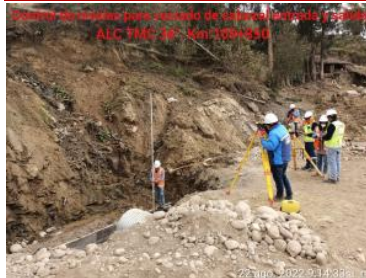
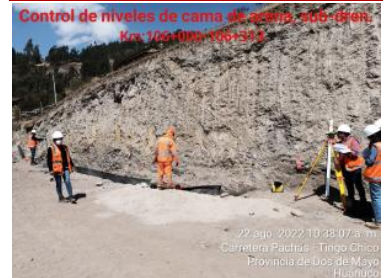
PROGRESIVA: KM 106+159

EN EL SUB DREN DEL SECTOR KM. 106+159.0 - KM. 106+313.00 SE CONTINUA CON EXCAVACIÓN Y COLOCACIÓN DE GEOTEXTIL

CONSTRUCCIÓN DE SUB DREN

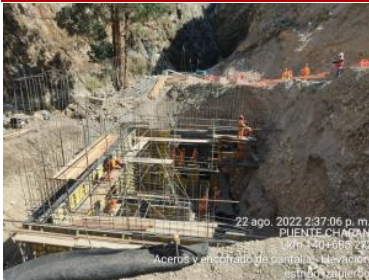
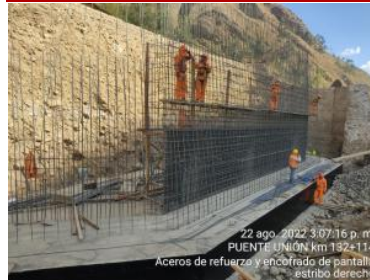
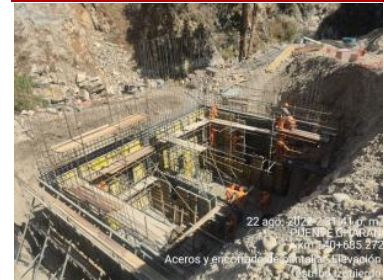
PROGRESIVA: KM 140+670 AL KM 140+700.50

EN EL PUENTE CHARÁN, DEL KM.140+685.27 LOS PERSONALES OBREROS ESTÁN HACIENDO LOS TRABAJOS DE ENCOFRADO Y COLOCACIÓN DE ACEROS EN LA ELEVACIÓN DE LAS PANTALLAS DEL ESTRIBO IZQUIERDO.

CONSTRUCCIÓN DEL PUENTE CHARAN

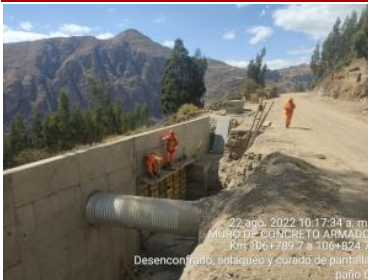
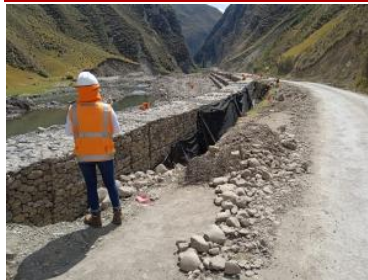
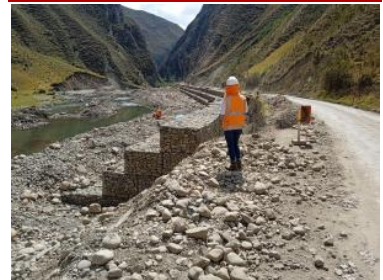
PROGRESIVA: KM 147+250

CONSTRUCCIÓN MURO DE GAVIONES CON PIEDRA SELECCIONADO DE CANTERA DE RIO

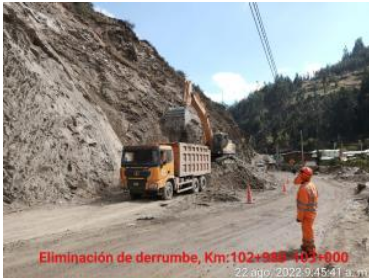
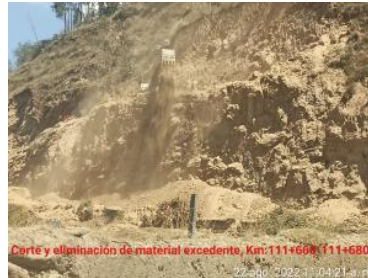
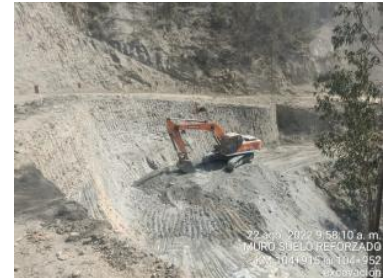
PROGRESIVA: KM 111+660

CORTE DE TALUD
