BITACORA ELECTRÓNICA DE OBRA

Confirma Bitacora:	Nro Informe:	Fecha Informe:	Nombre De La Obra:	Personal Encargado:
Si	N ^o 165-PVN - MJQ Y - 2022	23 - 08 - 2022	MEJORAMIENTO DE LA CARRETERA HUANUCO-CONOCOCHA, SECTOR: HUANUCO-LA UNION-HUALLANCA, RUTA PE-3N, HUANUCO - LA UNION - HUALLANCA, TR 3	MICHAEL JESUS QUISPE YAURI.

OBRA: MEJORAMIENTO, CONSERVACIÓN POR NIVELES DE SERVICIO Y OPERACIÓN DEL CORREDOR VIAL: HUÁNUCO – LA UNIÓN – HUALLANCA – DV. ANTAMINA/ EMP. PE-3N (TINGO CHICO) – NUEVAS FLORES – LLATA – ANTAMINA, TRAMO III.

ENTIDAD: PROVÍAS NACIONAL / SUBDIRECCIÓN DE OBRAS DE CARRETERAS

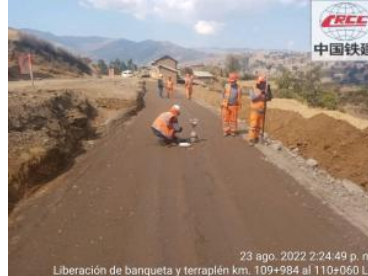
PROGRESIVA: KM 110+060

ENSAYO DE DENSIDAD DE CAMPO – CONO DE ARENA

ENSAYO DE DENSIDAD Y PESO ESPECÍFICO DEL SUELO CON EL MÉTODO DE CONO Y ARENA

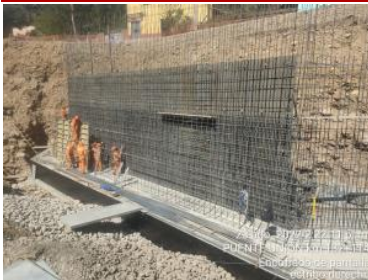
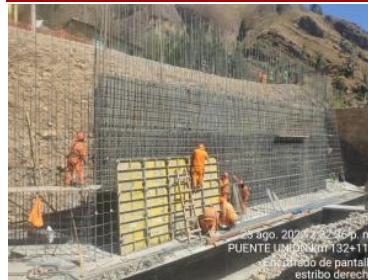
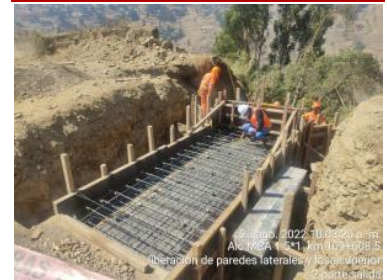
PROGRESIVA: KM 132+097.25 AL KM 132+130.75

CONSTRUCCIÓN DEL PUENTE UNIÓN

SECCIÓN COMPUESTA VIGA METÁLICA- LOSA DE CONCRETO

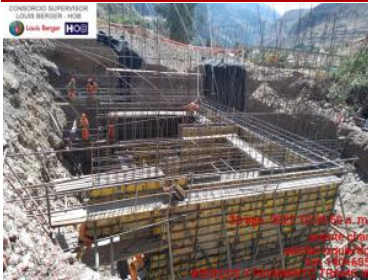
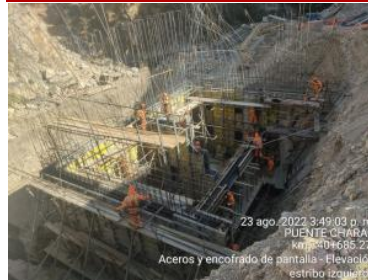
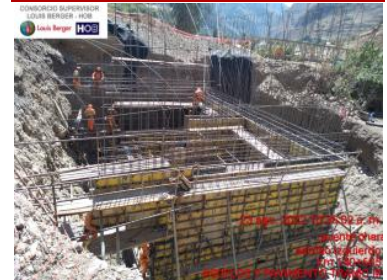
PROGRESIVA: KM 140+670 AL KM 140+700.50

CONSTRUCCIÓN DEL PUENTE CHARAN

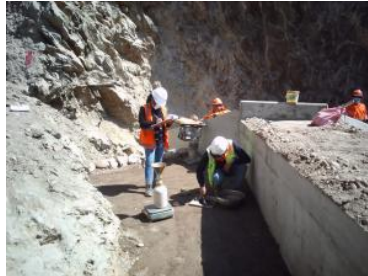
PROGRESIVA: KM 109+608

SE VERIFICA EL COLOCADO DE CONCRETO DE F'C=175 KG/CM2 EN LAS ALCANTARILLAS

ALC. TMC Ø 36", SE PROCEDIO CON LA COLOCACIÓN DE CONCRETO F'C.175 KG/CM2, EN EL CABEZAL CON ALAS DE SALIDA
