BITACORA ELECTRÓNICA DE OBRA

Confirma Bitacora:	Nro Informe:	Fecha Informe:	Nombre De La Obra:	Personal Encargado:
Si	N ^o 166- PVN - MJQ Y - 2022	24 - 08 - 2022	MEJORAMIENTO DE LA CARRETERA HUANUCO-CONOCOCHA, SECTOR: HUANUCO-LA UNION-HUALLANCA, RUTA PE-3N, HUANUCO - LA UNION - HUALLANCA, TR 3	MICHAEL JESUS QUISPE YAURI.

OBRA: MEJORAMIENTO, CONSERVACIÓN POR NIVELES DE SERVICIO Y OPERACIÓN DEL CORREDOR VIAL: HUÁNUCO – LA UNIÓN – HUALLANCA – DV. ANTAMINA/ EMP. PE-3N (TINGO CHICO) – NUEVAS FLORES – LLATA – ANTAMINA, TRAMO III.

(TINGO CHICO - LA UNIÓN - HUALLANCA) TRAMO III DEL KM 102+819 AL KM 150+421
LONG: 47.602 KM

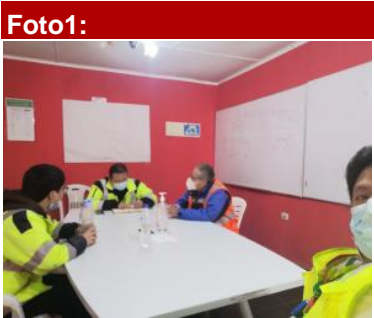
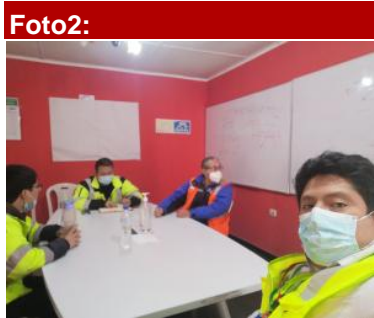
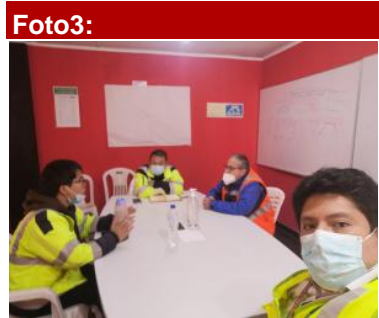
1

ROGRESIVA: KM 130+450
OFICINA DE SUPERVISIÓN
REUNIÓN DE TRABAJO EN LA OFICINA DE LA SUPERVISIÓN DE OBRA
INSPECCIÓN A LAS OFICINAS DE LA SUPERVISIÓN DE OBRA
INSPECCIÓN Y RECORRIDO DE CAMPO CON LOS ESPECIALISTAS DE LA SUPERVISIÓN Y EL CONTRATISTA CR20
EL PERSONAL DE RELACIONES COMUNITARIAS DEL CONTRATISTA CR20, VERIFICANDO LOS SECTORES LIBERADOS CON ACTA DEL KM 132+000 HASTA EL KM 140+000

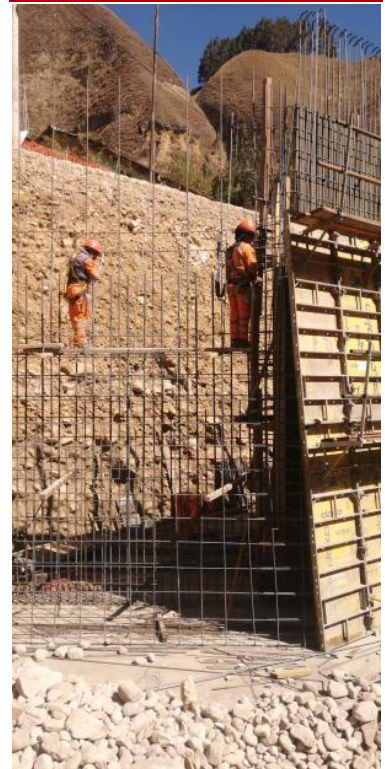
2

PROGRESIVA: KM 132+097.25 AL KM 132+130.75

CONSTRUCCIÓN DEL PUENTE UNIÓN

SECCIÓN COMPUESTA VIGA METÁLICA- LOSA DE CONCRETO
