BITACORA ELECTRÓNICA DE OBRA

Confirma Bitacora:	Nro Informe:	Fecha Informe:	Nombre De La Obra:	Personal Encargado:
Si	N ^o 167- PVN - MJQ Y - 2022	25 - 08 - 2022	MEJORAMIENTO DE LA CARRETERA HUANUCO-CONOCOCHA, SECTOR: HUANUCO-LA UNION-HUALLANCA, RUTA PE-3N, HUANUCO - LA UNION - HUALLANCA, TR 3	MICHAEL JESUS QUISPE YAURI.

OBRA: MEJORAMIENTO, CONSERVACIÓN POR NIVELES DE SERVICIO Y OPERACIÓN DEL CORREDOR VIAL: HUÁNUCO – LA UNIÓN – HUALLANCA – DV. ANTAMINA/ EMP. PE-3N (TINGO CHICO) – NUEVAS FLORES – LLATA – ANTAMINA, TRAMO III.

(TINGO CHICO - LA UNIÓN - HUALLANCA) TRAMO III DEL KM 102+819 AL KM 150+421
LONG: 47.602 KM

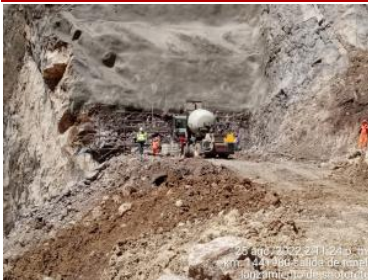
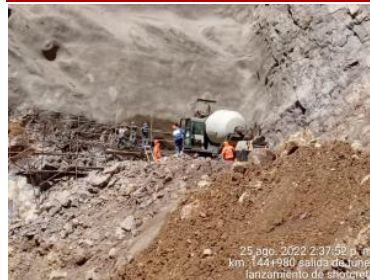
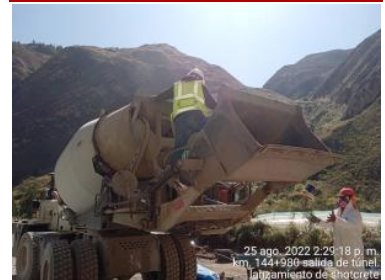
PROGRESIVA: KM 144+390 AL KM 144+970: LONG. = 580 M

TUNEL HUACTAHUARU

PERFORACIÓN DE ROCAS CON MAQUINARIAS

TRABAJOS DE MOVIMIENTO DE TIERRA Y ACCESOS DE ENTRADA Y SALIDA DE TUNEL HUACTAHUARU

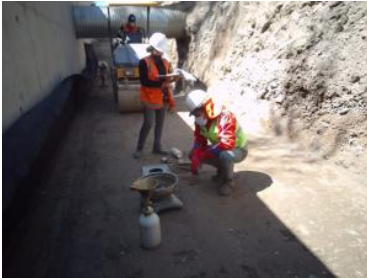
PROGRESIVA: KM 103+540

VIGA BENKELMAN

SE REALIZA EL ENSAYO DE DEFLECTOMETRÍA (CAMIÓN VIGA BENKELMAN) EN LA CARPETA ASFÁLTICA

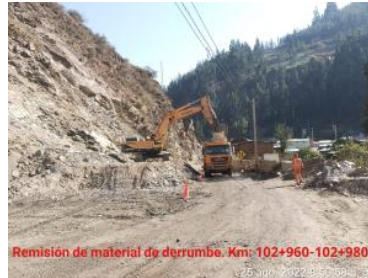
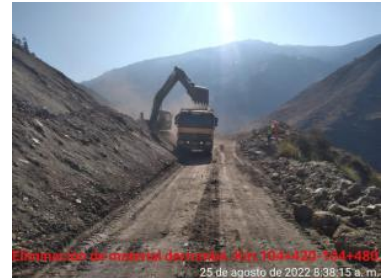
PROGRESIVA: KM 104+420

CORTE DE TALUD

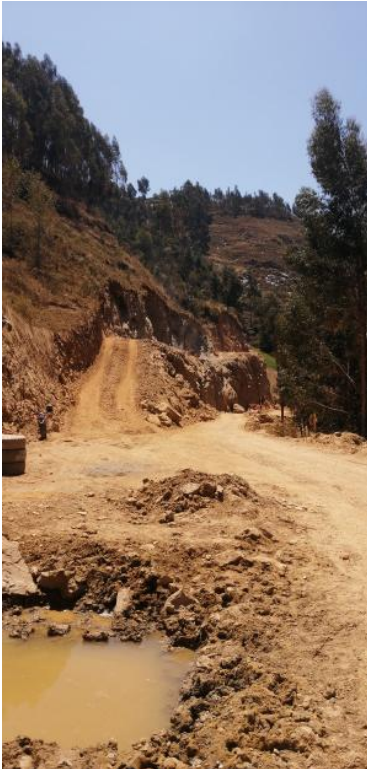
PROGRESIVA: KM 111+790

PERFORACIÓN

PERFORACIÓN DE ROCAS CON MAQUINARIAS
