## BITACORA ELECTRÓNICA DE OBRA

Confirma Bitacora:	Nro Informe:	Fecha Informe:	Nombre De La Obra:	Personal Encargado:
Si	N <sup>o</sup> 168-PVN - MJQ Y - 2022	26 - 08 - 2022	MEJORAMIENTO DE LA CARRETERA HUANUCO-CONOCOCHA, SECTOR: HUANUCO-LA UNION-HUALLANCA, RUTA PE-3N, HUANUCO - LA UNION - HUALLANCA, TR 3	MICHAEL JESUS QUISPE YAURI.

OBRA: MEJORAMIENTO, CONSERVACIÓN POR NIVELES DE SERVICIO Y OPERACIÓN DEL CORREDOR VIAL: HUÁNUCO – LA UNIÓN – HUALLANCA – DV. ANTAMINA/ EMP. PE-3N (TINGO CHICO) – NUEVAS FLORES – LLATA – ANTAMINA, TRAMO III.

(TINGO CHICO - LA UNIÓN - HUALLANCA) TRAMO III DEL KM 102+819 AL KM 150+421  
LONG: 47.602 KM

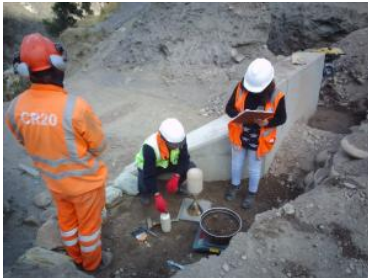
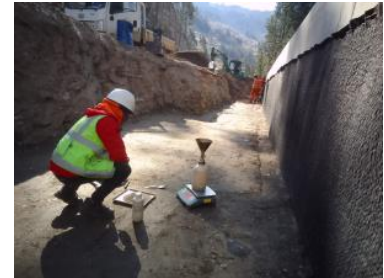
PROGRESIVA: KM 106+824

ENSAYO DE DENSIDAD DE CAMPO – CONO DE ARENA

MEJORAMIENTO DEL SUELO A NIVEL DE SUB RASANTE

ENSAYO DE DENSIDAD Y PESO ESPECÍFICO DEL SUELO CON EL MÉTODO DE CONO Y ARENA

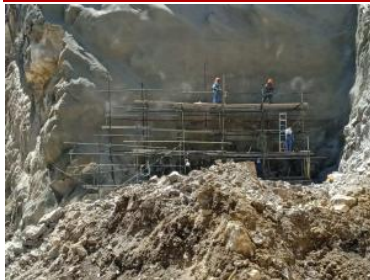
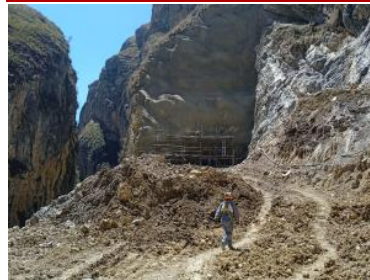
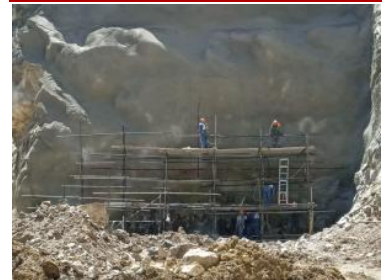
PROGRESIVA: KM 144+390 AL KM 144+970: LONG. = 580 M

TUNEL HUACTAHUARU

PERFORACIÓN DE ROCAS CON MAQUINARIAS

TRABAJOS DE MOVIMIENTO DE TIERRA Y ACCESOS DE ENTRADA Y SALIDA DE TUNEL HUACTAHUARU

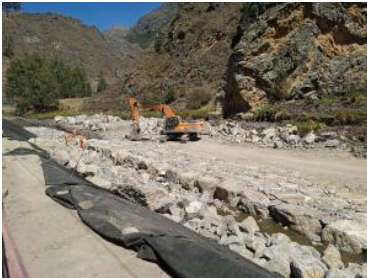
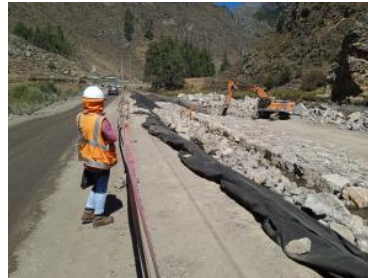
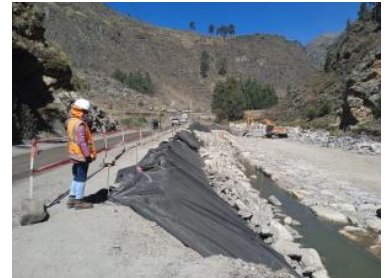
PROGRESIVA: KM 145+756 AL KM 145+980

ENROCADO

ENROCADOS EN DEFENSAS RIBEREÑAS

DEFENSA RIBEREÑA GAVIONES

CONSTRUCCIÓN DE LA DEFENSA RIBEREÑA CON PIEDRAS DE RIO

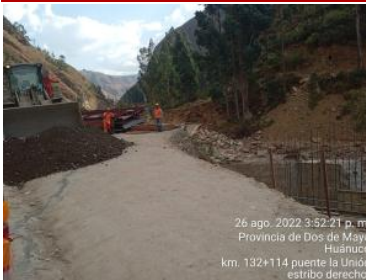
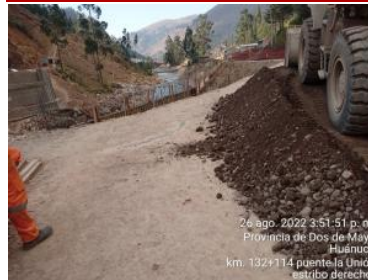
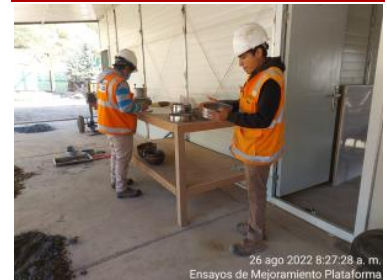
PROGRESIVA: KM 132+097.25 AL KM 132+130.75

1000.G PUENTE UNIÓN

CONSTRUCCIÓN DEL PUENTE UNIÓN

SECCIÓN COMPUESTA VIGA METÁLICA- LOSA DE CONCRETO
