## BITACORA ELECTRÓNICA DE OBRA

Confirma Bitacora:	Nro Informe:	Fecha Informe:	Nombre De La Obra:	Personal Encargado:
Si	N <sup>o</sup> 169-PVN - MJQ Y - 2022	27 - 08 - 2022	MEJORAMIENTO DE LA CARRETERA HUANUCO-CONOCOCHA, SECTOR: HUANUCO-LA UNION-HUALLANCA, RUTA PE-3N, HUANUCO - LA UNION - HUALLANCA, TR 3	MICHAEL JESUS QUISPE YAURI.

OBRA: MEJORAMIENTO, CONSERVACIÓN POR NIVELES DE SERVICIO Y OPERACIÓN DEL CORREDOR VIAL: HUÁNUCO – LA UNIÓN – HUALLANCA – DV. ANTAMINA/ EMP. PE-3N (TINGO CHICO) – NUEVAS FLORES – LLATA – ANTAMINA, TRAMO III.

(TINGO CHICO - LA UNIÓN - HUALLANCA) TRAMO III DEL KM 102+819 AL KM 150+421  
LONG: 47.602 KM

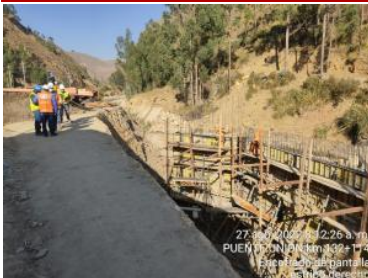
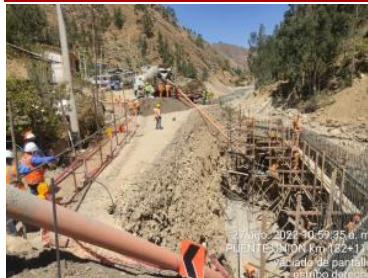
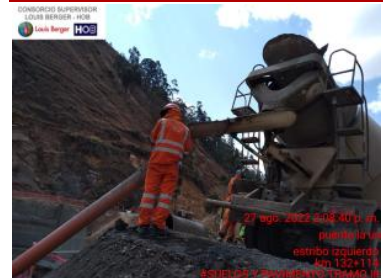
PROGRESIVA: KM 132+097.25 AL KM 132+130.75

CONSTRUCCIÓN DEL PUENTE UNIÓN

SECCIÓN COMPUESTA VIGA METÁLICA- LOSA DE CONCRETO

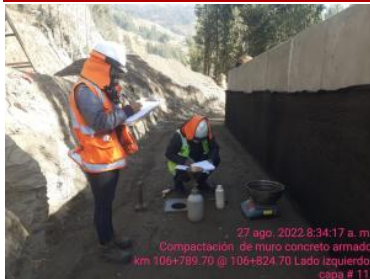
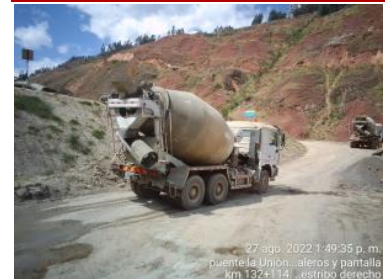
PROGRESIVA: KM 106+789

CONSTRUCCIÓN MURO DE CONTENCIÓN

EXCAVACIÓN Y ELIMINACIÓN DEL TERRENO NATURAL

ENCOFRADO DEL MURO CON PANELES FENÓLICOS METALICOS

COLOCACIÓN DE CONCRETO PARA SOLADO DE F'C = 100 KG/CM2

COLOCACIÓN DE CONCRETO PARA ZAPATA DE F'C = 210 KG/CM2

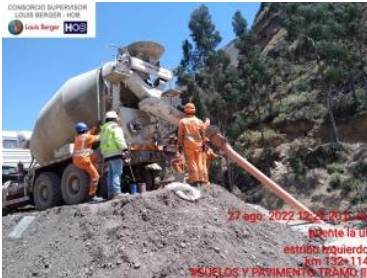
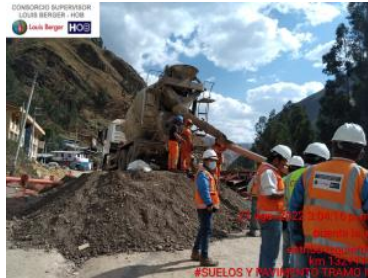
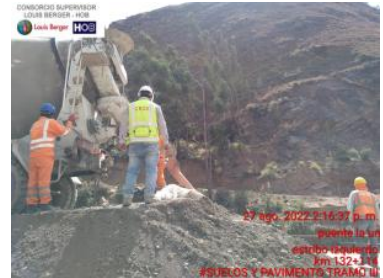
PROGRESIVA: KM 132+097.25 AL KM 132+130.75

CONSTRUCCIÓN DEL PUENTE UNIÓN

SECCIÓN COMPUESTA VIGA METÁLICA- LOSA DE CONCRETO
