BITACORA ELECTRÓNICA DE OBRA

Confirma Bitacora:	Nro Informe:	Fecha Informe:	Nombre De La Obra:	Personal Encargado:
Si	N ^o 170- PVN - MJQ Y - 2022	29 - 08 - 2022	MEJORAMIENTO DE LA CARRETERA HUANUCO-CONOCOCHA, SECTOR: HUANUCO-LA UNION-HUALLANCA, RUTA PE-3N, HUANUCO - LA UNION - HUALLANCA, TR 3	MICHAEL JESUS QUISPE YAURI.

OBRA: MEJORAMIENTO, CONSERVACIÓN POR NIVELES DE SERVICIO Y OPERACIÓN DEL CORREDOR VIAL: HUÁNUCO – LA UNIÓN – HUALLANCA – DV. ANTAMINA/ EMP. PE-3N (TINGO CHICO) – NUEVAS FLORES – LLATA – ANTAMINA, TRAMO III.

(TINGO CHICO - LA UNIÓN - HUALLANCA) TRAMO III DEL KM 102+819 AL KM 150+421
LONG: 47.602 KM

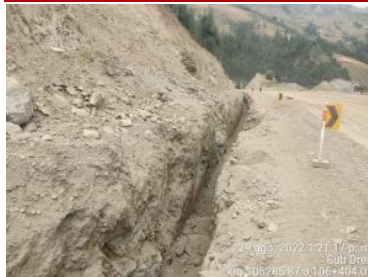
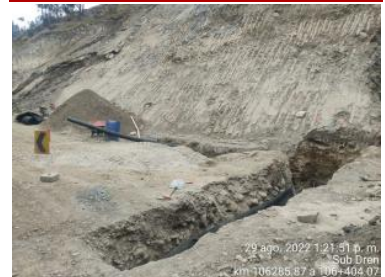
PROGRESIVA: KM 106+404

MEJORAMIENTO DE SUELOS

CONSTRUCCIÓN DE SUB DREN

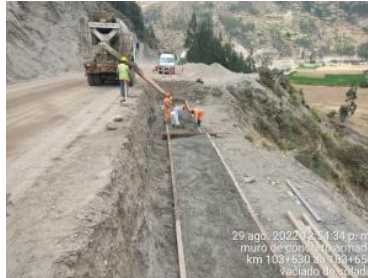
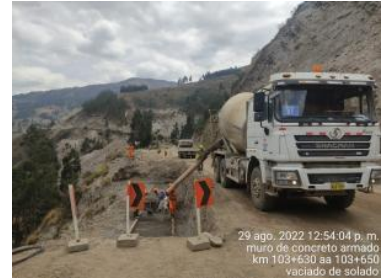
PROGRESIVA: KM 103+630

CONSTRUCCIÓN MURO DE CONTENCIÓN

EXCAVACIÓN Y ELIMINACIÓN DEL TERRENO NATURAL

ENCOFRADO DEL MURO CON PANELES FENÓLICOS METALICOS

COLOCACIÓN DE CONCRETO PARA SOLADO DE F'C = 100 KG/CM2

COLOCACIÓN DE CONCRETO PARA ZAPATA DE F'C = 210 KG/CM2

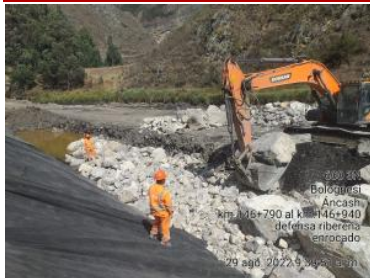
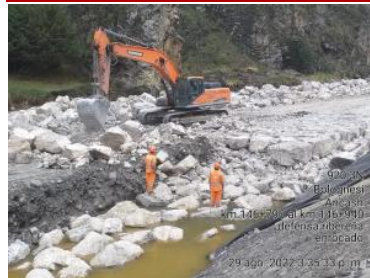
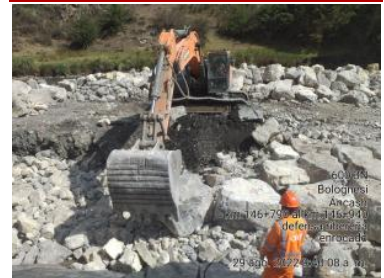
PROGRESIVA: KM 146+790

ENROCADO

ENROCADOS EN DEFENSAS RIBEREÑAS

DEFENSA RIBEREÑA GAVIONES

CONSTRUCCIÓN DE LA DEFENSA RIBEREÑA CON PIEDRAS DE RIO

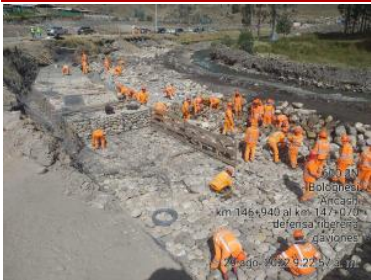
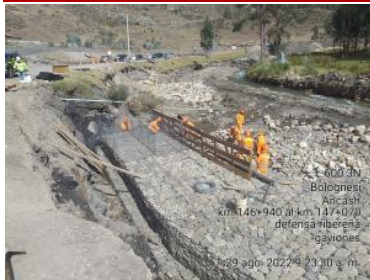
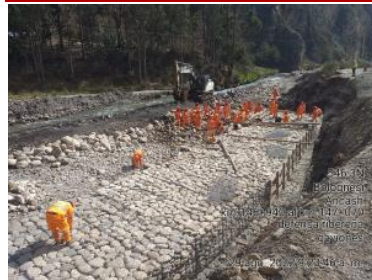
PROGRESIVA: KM 147+070

DEFENSA RIBEREÑA

GAVIONES TIPO CAJA CON PIEDRA

CONSTRUCCIÓN MURO DE GAVIONES CON PIEDRA SELECCIONADO DE CANTERA DE RIO

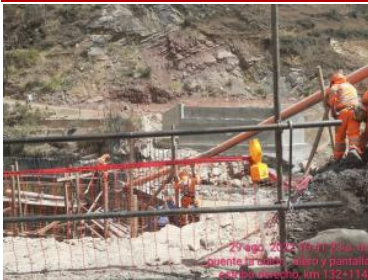
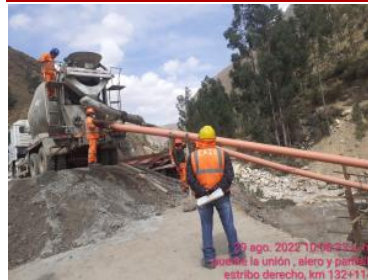
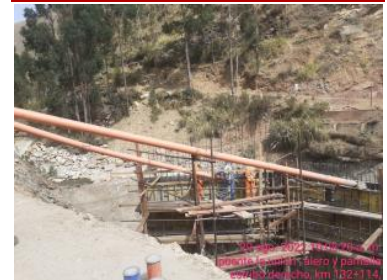
PROGRESIVA: KM 132+097.25 AL KM 132+130.75

1000.G PUENTE UNIÓN

CONSTRUCCIÓN DEL PUENTE UNIÓN

SECCIÓN COMPUESTA VIGA METÁLICA- LOSA DE CONCRETO
