BITACORA ELECTRÓNICA DE OBRA

Confirma Bitacora:	Nro Informe:	Fecha Informe:	Nombre De La Obra:	Personal Encargado:
Si	63	02 - 09 - 2022	Corredor vial Lima-Canta-Huayllay-Dv. Cochamarca-Emp. PE 3N Obras de Rehabilitación y Mejoramiento	BORIS WALTER AYLLÓN CARCELÉN

NUMERO DE INFORME No. 0063
CONTRATO DE OBRA: No. 103-2019-MTC/ 20 de fecha 24/09/2019
EMPRESA CONTRATISTA: CHINA ROAD AND BRIDGE CORPORATION SUCURSAL PERU
OBRA: SALDO DE OBRA: "MEJORAMIENTO, REHABILITACIÓN Y CONSERVACIÓN POR NIVELES DE SERVICIO Y OPERACIÓN DEL CORREDOR VIAL, LIMA – CANTA – HUAYLLAY – DV. COCHAMARCA – EMP. PE 3N" (SALDO DE OBRAS INICIALES (OI) TRAMO 2 CANTA - HUALLAY LONGITUD: 95.2 KMS.
MONTO DE OBRAS INICIALES : 338,725,656.80
SUPERVISOR: CONSORCIO CESEL - CAL Y MAYOR
CONTRATO DE CONSULTORIA DE OBRA N° 077-2014-MTC/20) ADENDA No. 4 DE FECHA 24-09-2019
VISITA DE SEGUIMIENTO Y MONITOREO A LAS OFICINAS DE LA SUPERVISION Y CONTRATISTA
VISITA DE SEGUIMIENTO Y MONITOREO AL TRAMO 2 (OBRAS INICIALES) DESDE CANTA KM. 0+000 HASTA HUALLAY KM. 95+200

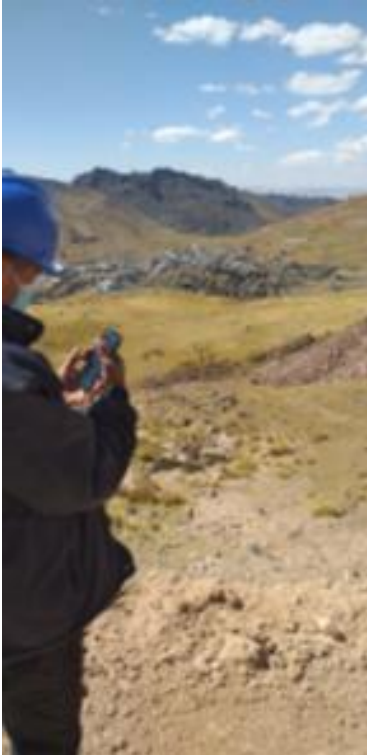
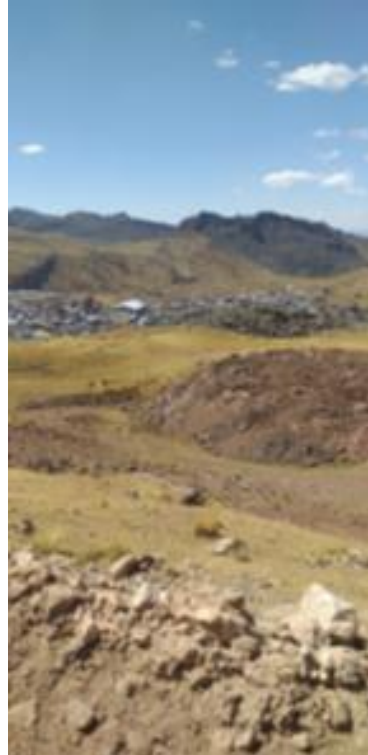
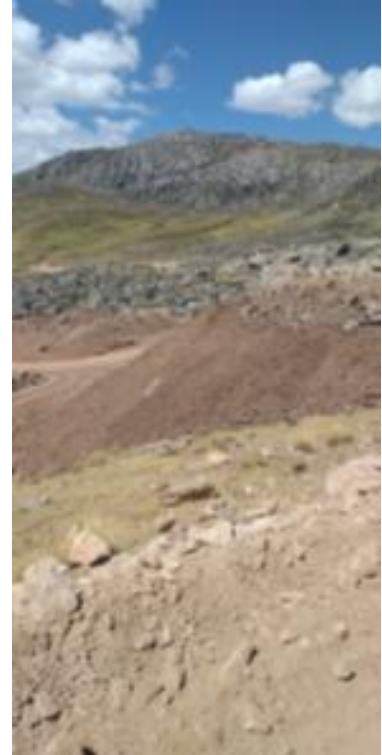
PROGRESIVA KM. 95+000

VISITA DE SEGUIMIENTO Y MONITOREO AL TRAMO 2 (OBRAS INICIALES): DME KM. 95

En la progresiva Km. 95+000 en las afueras del Poblado de huallay (via hacia Cerro de Pasco) se ubica el DME , se realiza acompañamiento al especialista de Impacto Ambiental de la Supervisión: Ing. Victor Sanchez, actualmente se observa que se han depositado desechos y material de eliminación, pero actualmente no hay maquinarias ni actividades en este DME

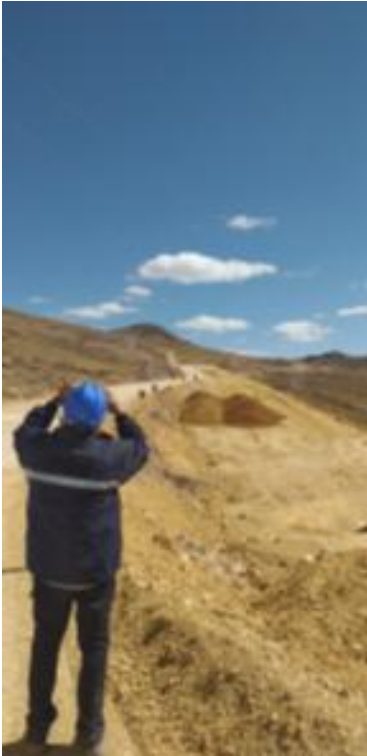
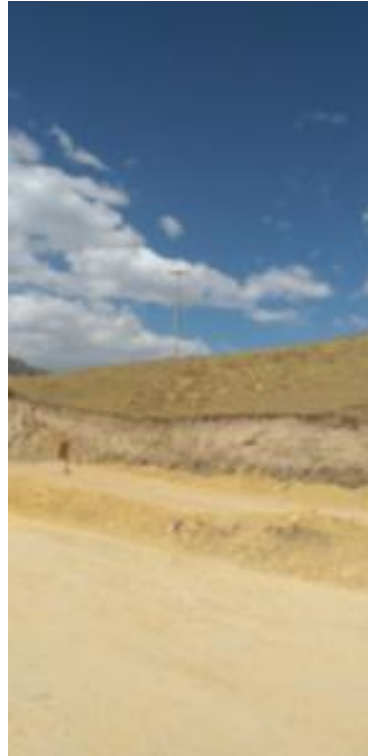
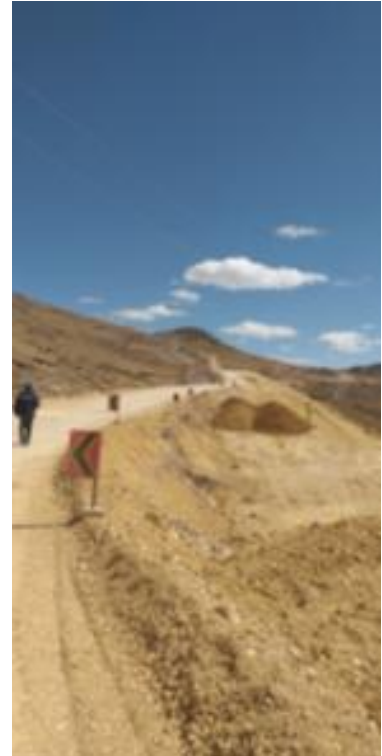
PROGRESIVA KM. 91+500 li

VISITA DE SEGUIMIENTO Y MONITOREO DEL TRAMO 2 (OBRAS INICIALES)
INTERFERENCIS (CABLE DE ALTA TENSION ELECTRICA)**CDescripcion** :

En la progresiva Km. 91+500 se esta realizando la construcción de un relleno en banquetas donde existe una interferencia: La presencia de cables de alta tensión eléctrica, que al incrementar la altura del relleno ocasiona el acercamiento del cable . impidiendo continuar el relleno en el margen izquierdo de la calzada de la via. Se requiere la intervención de la Compañía de Electricidad del sector para la colocación o reubicación de postes de electricidad para que el cable de alta tensión no ocasione ningún peligro.

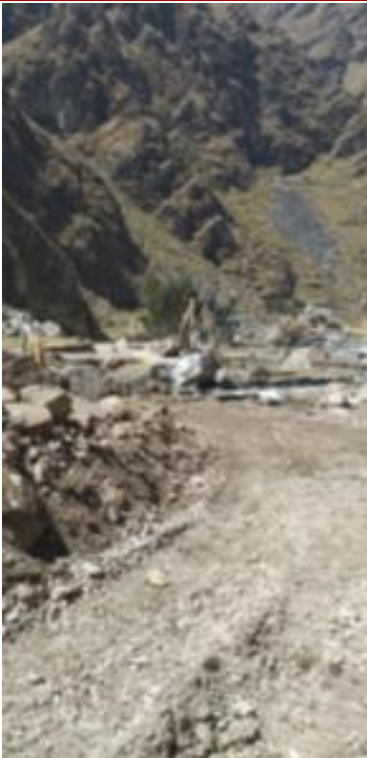
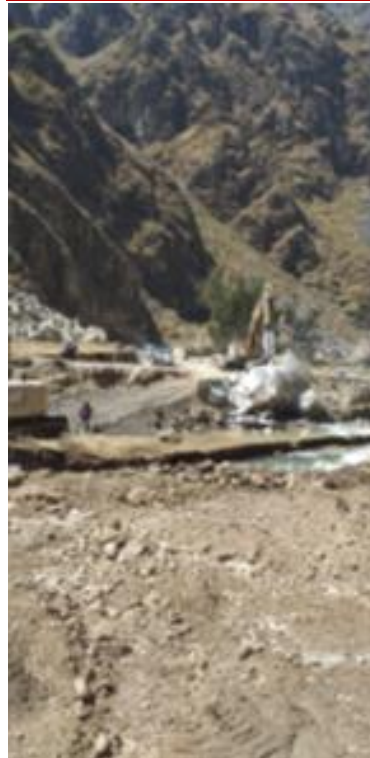
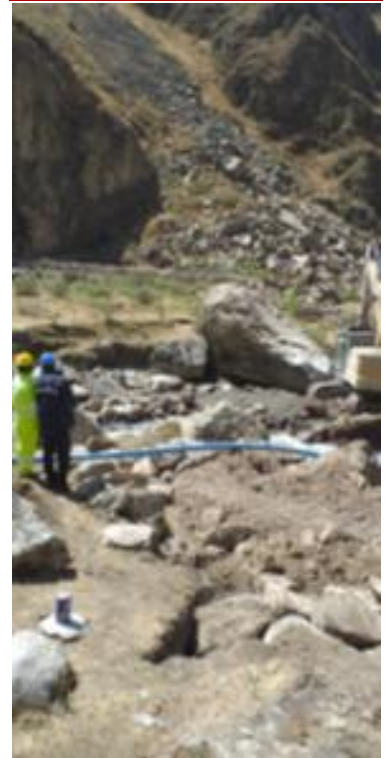
PROGRESIVA KM. 24+400

INICIO DE TRABAJOS EN LA ZONA ARQUEOLOGICA

CODIGO; 01.01.10.05 EXCAVACION NO CLASIFICADA PARA ESTRUCTURAS EN SECO

En la progresiva Km. 24+400 se realiza la excavación no clasificada para estructuras en seco donde se excava el sitio donde se ubicará el estribo izquierdo del pontón de concreto armado en la zona arqueológica. Se utiliza dos excavadoras de oruga, una de ellas tiene accesorio de demolición. trabajan: 1 capataz, 4 obreros, 2 operadores, 2 vigias.

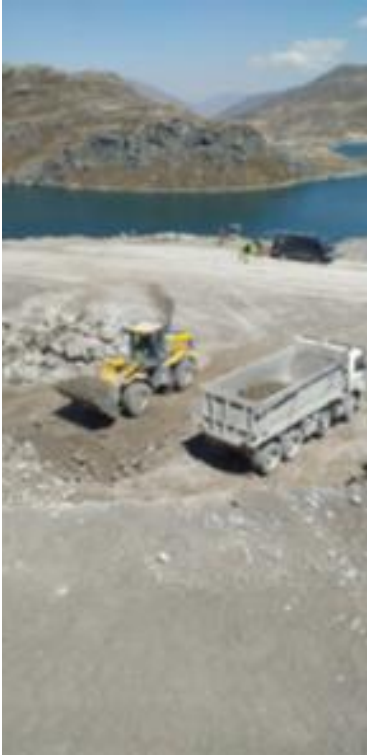
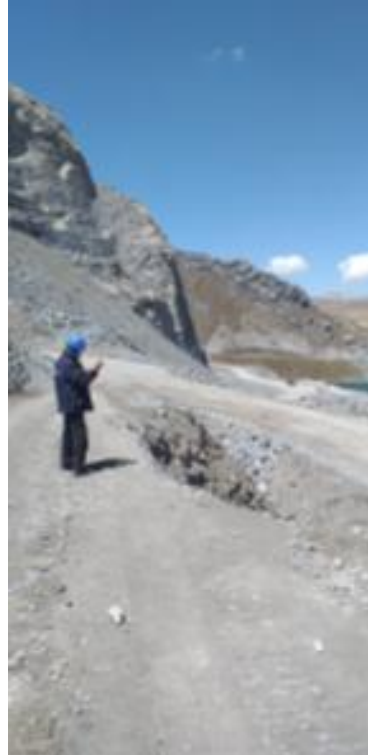
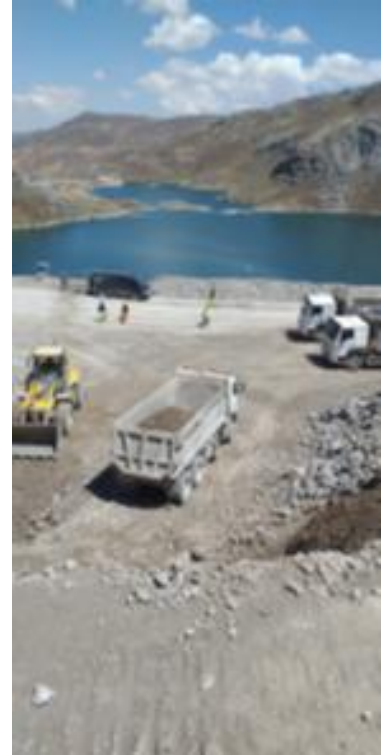
PROGRESIVA KM. 37+500

VISITA DE SEGUIMIENTO Y MONITOREO A LAS AREAS AUXILIARES DEL TRAMO 2
(OBRAS INICIALES) : CANTERA CHUCHUN**CDescripcion** :

En la progresiva Km. 37+500 se realiza visita de seguimiento y monitoreo a la cantera chuchún, donde se acompaña al especialista de impacto ambiental a verificar las diferentes señalizaciones y demarcaciones realizados en la cantera. Se verifica in situ la presencia de maquinarias como: un cargador frontal, 2 excavadoras de oruga , 1 rockdrill, 4 volquetes trabajando en el sitio.

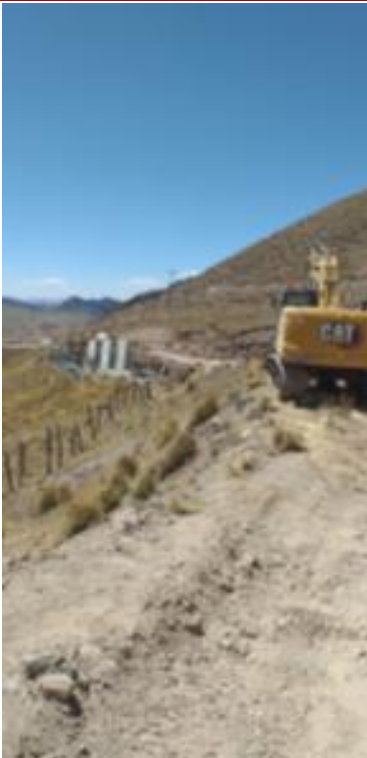
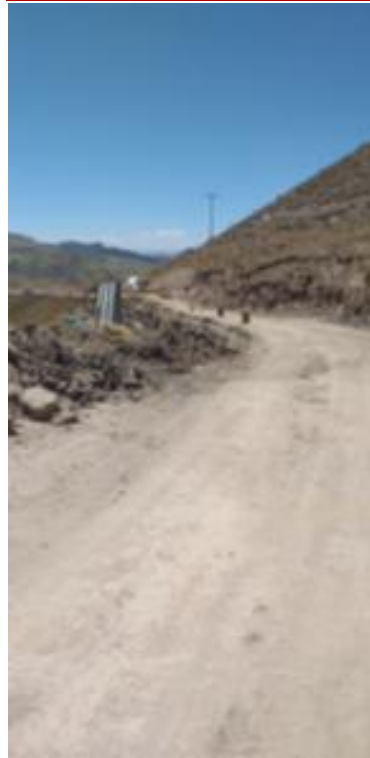
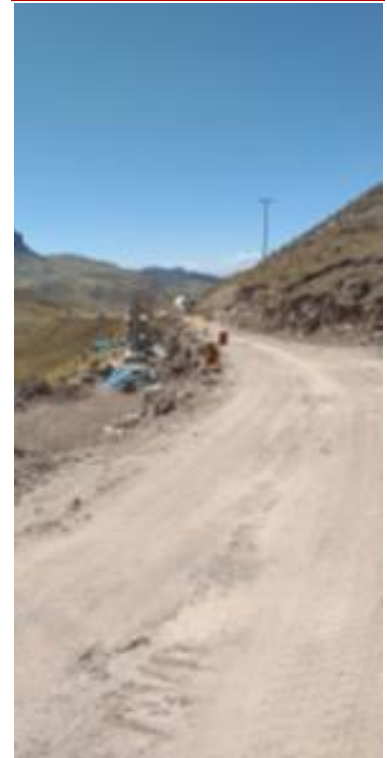
PROGRESIVA KM. 92+840 A KM. 93+060

01.01.05.01. MURO DE CONCRETO ARMADO

En las progresivas Km. 92+840 al Km, 93+060 Se continua con la colocación de acero de refuerzo para la elevación de muro de concreto armado se han vaciado las bases de muro de unos muros se utiliza dos mixer, 1 excavadora de oruga, 2 vibradores de concreto y herramientas menores. Trabajan: 1 capataz, 1 operador, 20 obreros, 2 operadores de mixer.2 vigias

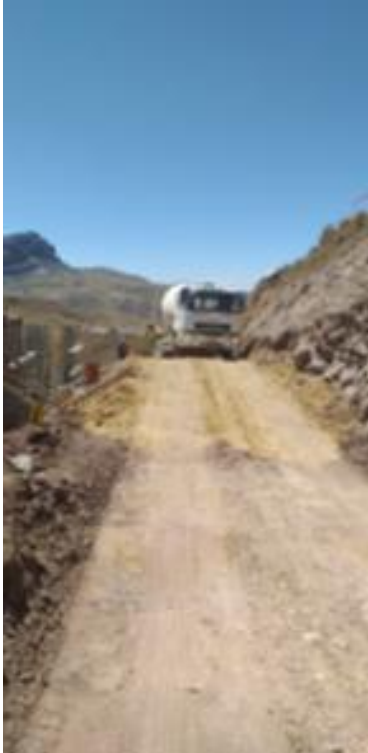
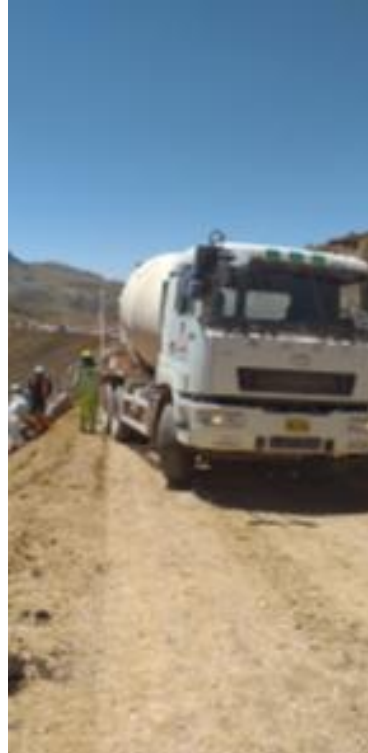
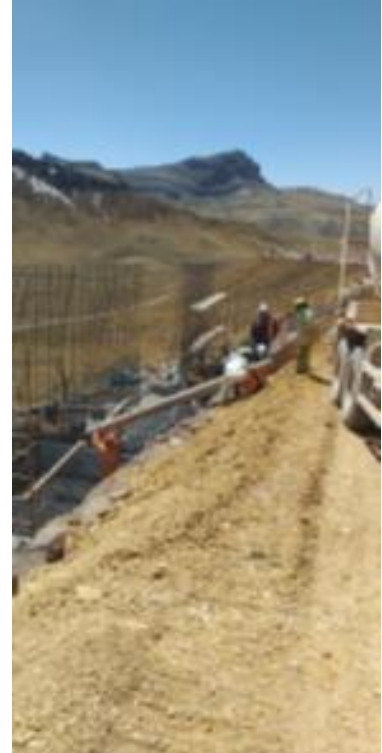
PROGRESIVA KM. 93+000
01.01.05 OBRAS COMPLEMENTARIAS
01.01.05.01. MURO DE CONCRETO ARMADO
CODIGO: 01.01.05.01.03 CONCRETO CLASE D 20.6 Mpa. (Fc= 210 kg/cm2)

En las progresivas Km. 93+000 Se realiza el vaciado de las bases de muro de concreto armado, se utiliza dos mixer, 2 vibradores de concreto y herramientas menores. Trabajan: 1 capataz, 12 obreros, 2 operadores de mixer. 2 vigias

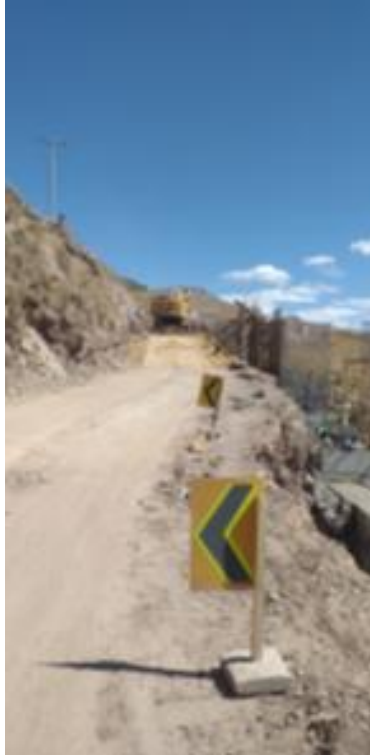
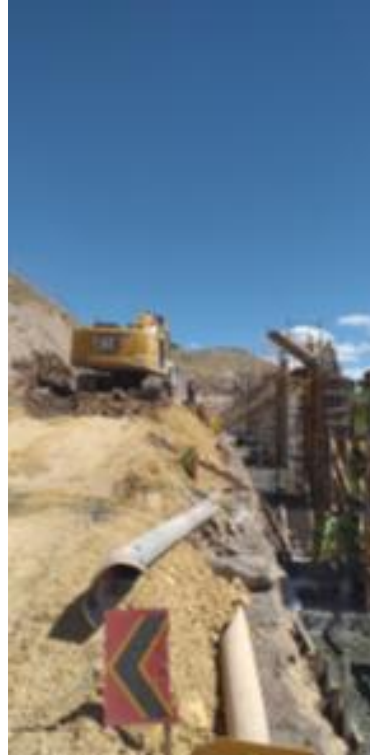
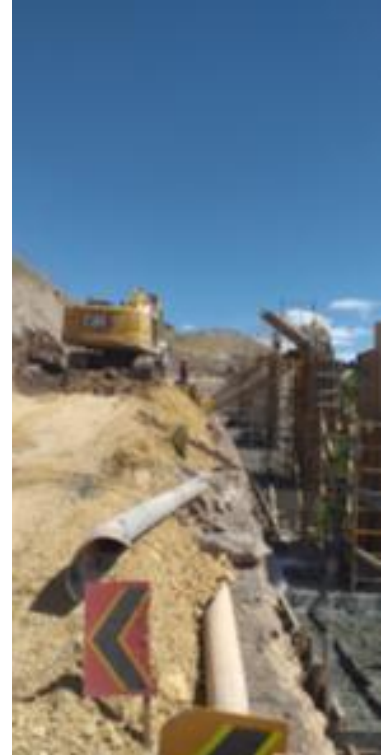
PROGRESIVA KM. 92+980
01.01.05 OBRAS COMPLEMENTARIAS
01.01.05.01. MURO DE CONCRETO ARMADO
CODIGO: 01.01.05.01.03 CONCRETO CLASE D 20.6 Mpa. (Fc= 210 kg/cm2)

En las progresivas Km. 92+980 Se realiza el vaciado de la elevación de muro de concreto armado, se utiliza dos mixer, 1 excavadora de oruga, 2 vibradores de concreto y herramientas menores. Trabajan: 1 capataz, 12 obreros, 1 operador, 2 operadores de mixer. 2 vigas
