BITACORA ELECTRÓNICA DE OBRA

Confirma Bitacora:	Nro Informe:	Fecha Informe:	Nombre De La Obra:	Personal Encargado:
Si	167-2022 - MTC /20.9 -lgm	18 - 08 - 2022	HUANUCO - HUALLANCA (T1)	LUZMILA GUERRA MOTTA

OBRA: CONSERVACIÓN POR NIVELES DE SERVICIO, OPERACIÓN DEL CORREDOR VIAL HUÁNUCO – LA UNIÓN – HUALLANCA DV. ANTAMINA/ EMP. PE-3N (TINGO CHICO) – NUEVAS FLORES – LLATA – ANTAMINA – TRAMO I
 CONTRATISTA: CHINA RAILWAY 20 BUREAU GROUP CORPORATION
 CONTRATO DE OBRA: N° 127-2018-MTC/20
 MONTO DEL CONTRATO: S/ 1,241,495,685.46 INC. IGV
 MONTO CONTRATO TRAMO 1 (OI-1): S/ 323,942,616.32 INC. IGV
 SUPERVISOR: CONSORCIO SUPERVISOR LOUIS BERGER - HOB
 CONTRATO DE SERVICIOS DE CONSULTORÍA: N° 144-2018-MTC/20.2
 MONTO DEL CONTRATO: S/ 123'625,905.13.46 INC. IGV
 MONTO PRIMER EQUIPO: S/ 27'450,314.74 INC. IGV

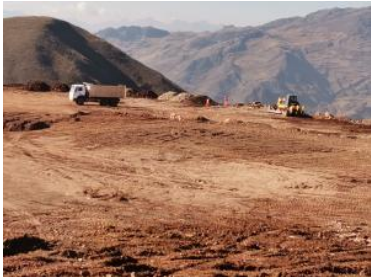
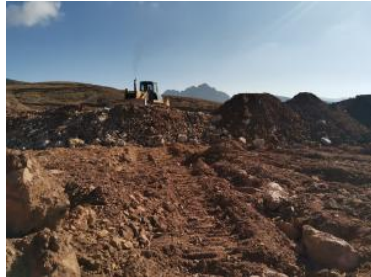
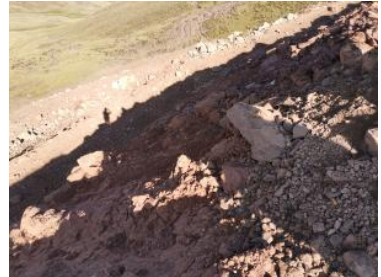
Progresiva: km 52+730C -DME
900PROTECCIÓN AMBIENTAL
910PROGRAMA DE ABANDONO DE OBRA
901.ADisposición y conformación de depósitos de material excedente

Personal aproximado verificado en campo: 1 Controlador
Equipos aproximados verificados en campo: 1 Tractor sobre orugas con operador
Actividades verificadas por personal profesional, técnico y auxiliar del CR20 y del Consorcio HOB. Se sugirió el control adecuado de los procesos constructivos al Consorcio HOB, a fin de garantizar la calidad y durabilidad de la obra. Así como el cumplimiento de los protocolos de seguridad y salud en el trabajo para la actividad y la adecuada disposición de residuos a fin de su posterior transporte.

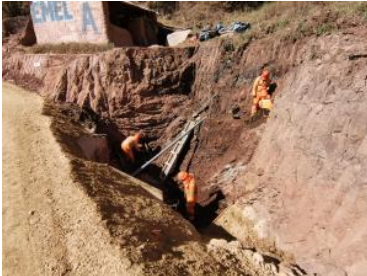
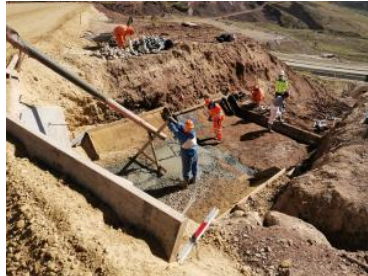
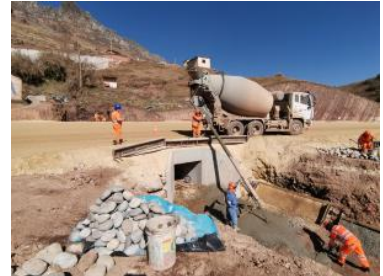
Progresiva: km 51+934 – Alcantarilla MCA
500DRENAJE
503.EConcreto clase E ($f'c = 175 \text{ kg/cm}^2$)
503.IEncofrado y desencofrado
600OBRAS COMPLEMENTARIAS
601.BEmboquillado de piedra $e=0.15\text{m}$
601.CEmboquillado de piedra $e=0.20\text{m}$

Personal aproximado verificado en campo: 1 Capataz, 2 Operario, 4 Oficial y 2 Ayudante

Equipos aproximados verificados en campo: 1 Camión mixer con operador, además de equipos menores como una vibradora de concreto.

Actividades verificadas por personal profesional, técnico y auxiliar del CR20 y del Consorcio HOB. Se sugirió el control adecuado de los procesos constructivos al Consorcio HOB, a fin de garantizar la calidad y durabilidad de la obra. Así como el cumplimiento de los protocolos de seguridad y salud en el trabajo para la actividad y la adecuada disposición de residuos a fin de su posterior transporte.
