BITACORA ELECTRÓNICA DE OBRA

Confirma Bitacora:	Nro Informe:	Fecha Informe:	Nombre De La Obra:	Personal Encargado:
Si	168-2022 - MTC /20.9 -lgm	19 - 08 - 2022	HUANUCO - HUALLANCA (T1)	LUZMILA GUERRA MOTTA

OBRA: CONSERVACIÓN POR NIVELES DE SERVICIO, OPERACIÓN DEL CORREDOR VIAL HUÁNUCO – LA UNIÓN – HUALLANCA DV. ANAMINA/ EMP. PE-3N (TINGO CHICO) – NUEVAS FLORES – LLATA – ANAMINA – TRAMO I
 CONTRATISTA: CHINA RAILWAY 20 BUREAU GROUP CORPORATION
 CONTRATO DE OBRA: N° 127-2018-MTC/20
 MONTO DEL CONTRATO: S/ 1,241,495,685.46 INC. IGV
 MONTO CONTRATO TRAMO 1 (OI-1): S/ 323,942,616.32 INC. IGV
 SUPERVISOR: CONSORCIO SUPERVISOR LOUIS BERGER - HOB
 CONTRATO DE SERVICIOS DE CONSULTORÍA: N° 144-2018-MTC/20.2
 MONTO DEL CONTRATO: S/ 123'625,905.13.46 INC. IGV
 MONTO PRIMER EQUIPO: S/ 27'450,314.74 INC. IGV

Panel Fotográfico de la Bitacora de Obras

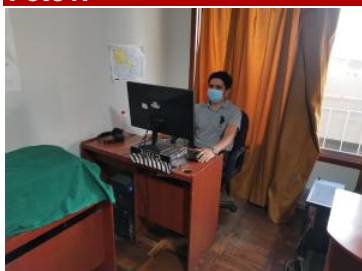
Foto1:

Como es de su conocimiento, desde el 27.05.2022 no se cuenta con servicio de movilidad para el transporte de personal en obra (hecho que limita el cumplimiento de las funciones asignadas a la suscrita), por lo que, no fue posible realizar la inspección visual en campo, por tanto, se efectuaron diversas coordinaciones en la Oficina de supervisión de Obra - Consorcio Supervisor Louis Berger HOB (HOB CONSULTORS S.A. y LOUIS BERGER SA SUCURSAL DEL PERU).

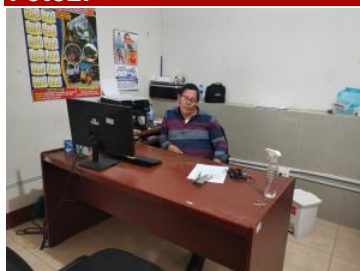
Foto2:

Refiere que, el Contratista ha presentado varios diseños de concreto utilizando agregado grueso de la Cantera la Roca ubicada en el Km. 43+490 L.I., sin embargo, dicha cantera ha sido descartado para la explotación en obra. Motivo por el cual, el citado especialista NO autorizó los diseños de concreto con agregados que provengan de Canteras no autorizadas, toda vez que la Cantera Pichipampa ha sido aprobado contemplando la calidad, potencia, rendimiento, transporte y disponibilidad de material.

Refiere que, autorizo es uso de material de la cantera Pichipampa para material filtrante en subdrenes.

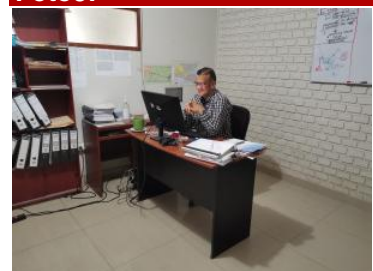
Foto3:

Refiere que, el acceso ubicado en el km 49+300 que actualmente se encuentra colapsado por las condiciones del terreno, motivo por el cual se viene realizando las evaluaciones y propuestas para la reubicación de dicho acceso.

Al respecto, es preciso indicar que, cuando se venia construyendo el baden ubicado en el km 49+257 al km 49+287 desde el mes de enero del presente año, el acceso descrito por la Supervisión de Obra ya empezaba a presentarse fisura, grietas y posteriores deslizamientos perdiéndose de esa forma parte del ancho de la plataforma del acceso descrito.
