BITACORA ELECTRÓNICA DE OBRA

REGISTRO DE LA BITACORA Y FOTO DEL CUADERNO DE OBRA

Confirma Bitacora: Si	Nro Informe: 0068	Fecha Informe: 08 - 09 - 2022	Nombre De La Obra: Corredor vial Lima-Canta-Huayllay-Dv. Cochamarca-Emp. PE 3N Obras de Rehabilitación y Mejoramiento	Personal Encargado: BORIS WALTER AYLLÓN CARCELÉN		
Foto Bitacora:	Foto Bitacora 2:	Foto Bitacora 3:	Foto Bitacora 4:	Foto Bitacora 5:	Foto Bitacora 6:	
Ver imagen completa	Ver imagen completa	Ver imagen completa	Ver imagen completa	Ver imagen completa	Ver imagen completa

NUMERO DE INFORME No. 0068
 CONTRATO DE OBRA: No. 103-2019-MTC/ 20 de fecha 24/09/2019
 EMPRESA CONTRATISTA: CHINA ROAD AND BRIDGE CORPORATION SUCURSAL PERU
 OBRA: SALDO DE OBRA: "MEJORAMIENTO, REHABILITACIÓN Y CONSERVACIÓN POR NIVELES DE SERVICIO Y OPERACIÓN DEL CORREDOR VIAL, LIMA – CANTA – HUAYLLAY – DV. COCHAMARCA – EMP.PE 3N" (SALDO DE OBRAS INICIALES (OI) TRAMO 2 CANTA - HUALLAY LONGITUD: 95.2 KMS.
 MONTO DE OBRAS INICIALES : 338,725,656.80
 SUPERVISOR: CONSORCIO CESEL - CAL Y MAYOR
 CONTRATO DE CONSULTORIA DE OBRA N° 077-2014-MTC/20) ADENDA No. 4 DE FECHA 24-09-2019
 VISITA DE SEGUIMIENTO Y MONITOREO A LAS OFICINAS DE LA SUPERVISION Y CONTRA

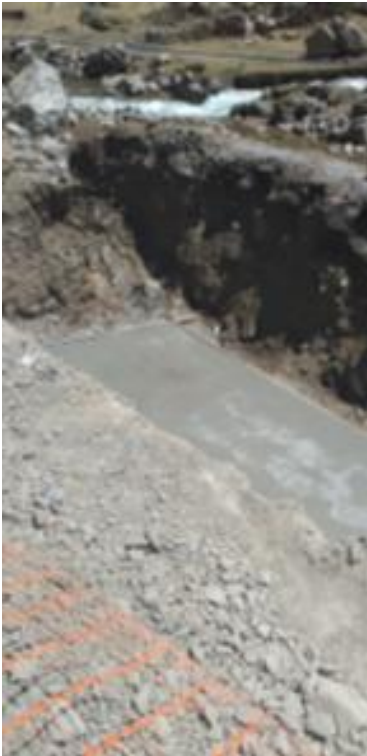
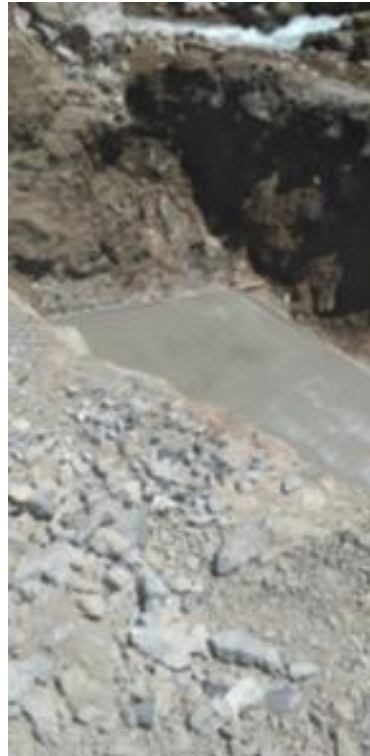
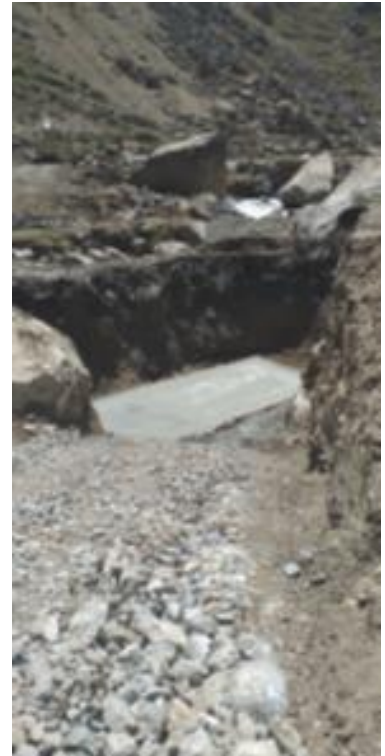
PROGRESIVA KM. 24+400

En la progresiva Km. 24+400 se ha realizado la excavación no clasificada para estructuras en seco donde se excavo el sitio donde se ubicará el estribo izquierdo del pontón de concreto armado en la zona arqueológica. Se realizo el vaciado del solado del estribo izquierdo , Se utilizo una excavadora de oruga,. trabajan: 1 capataz, 4 obreros, 1 operadores, 2 vigias.

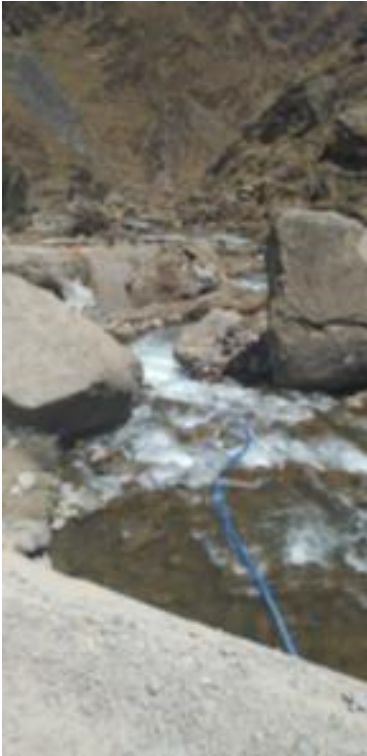
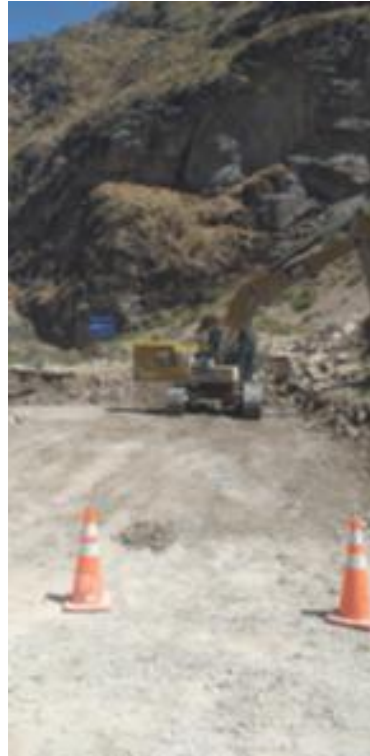
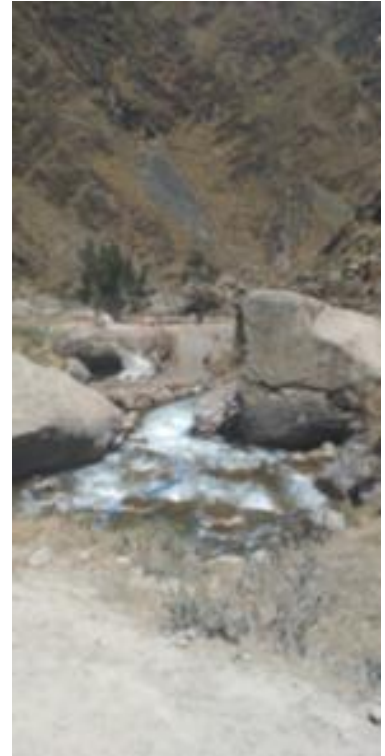
PROGRESIVA KM. 24+400

En la progresiva Km. 24+400 se ha realizado la excavación no clasificada para estructuras en seco donde se excavo el sitio donde se ubicará el estribo izquierdo del pontón de concreto armado en la zona arqueológica. Se realizo el vaciado del solado del estribo izquierdo , Se utilizo una excavadora de oruga,. trabajan: 1 capataz, 4 obreros, 1 operadores, 2 vigias.

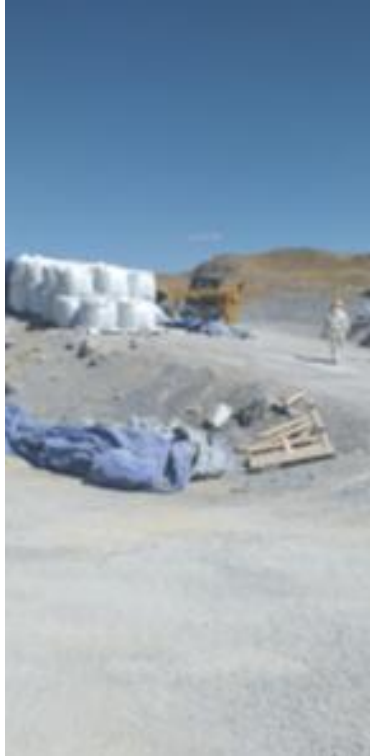
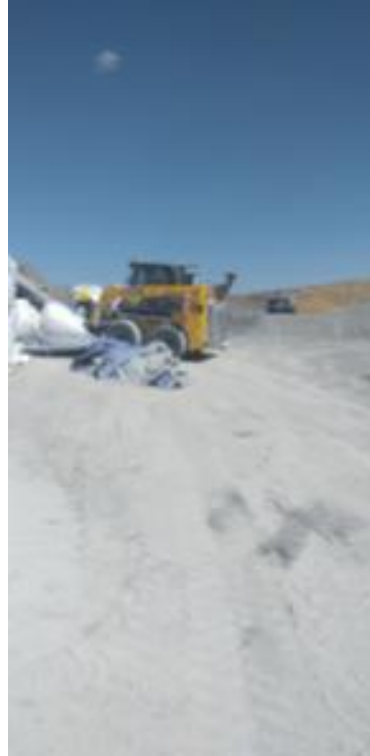
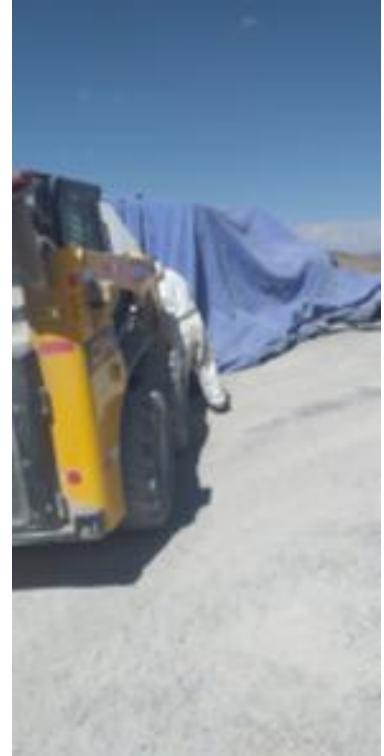
PROGRESIVA KM.51+380

En la progresiva Km. 51+380 se realiza visita de seguimiento y monitoreo a las áreas auxiliares : planta de concreto (campesina) . donde se elabora el concreto de las obras de arte.

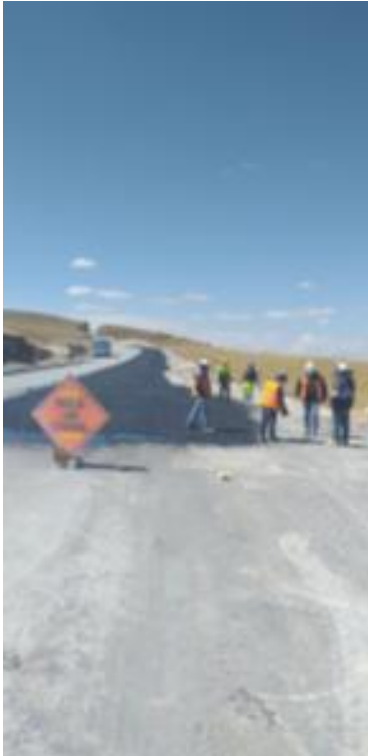
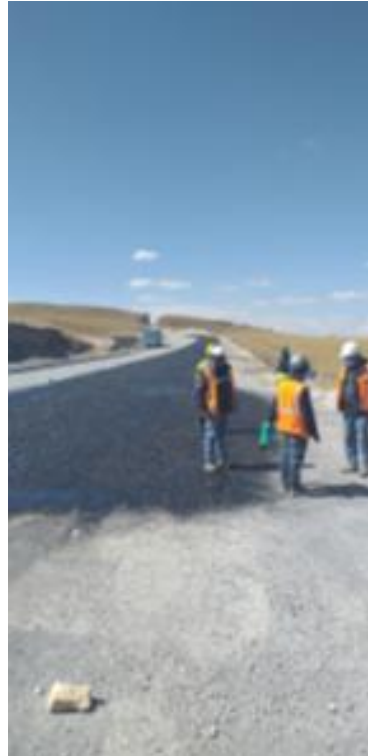
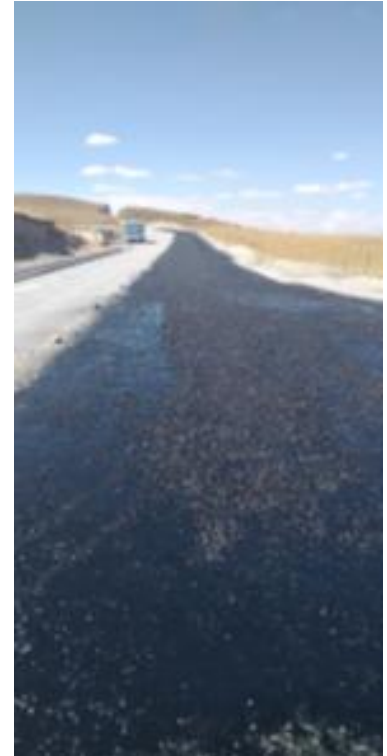
PROGRESIVA KM. 60+700 AL 60 +950 Id
VISITA DE SEGUIMIENTO Y MONITOREO AL TRAMO 2 (OBRAS INICIALES) :
PRUEBA DE IMPRIMACION ASFALTICA

En las progresivas Km. 60+700 al km. 60+950 en el carril derecho se ha realizado una prueba del camión imprimador, el cual fue observado por la supervisión, por presentar desperfectos al realizar la imprimación. Esta prueba se considero nulo, puesto que la Supervisión le exigió por escrito con carta y por anotación del cuaderno de obra que ese camión deberá de ser sustituido por iun camion imprimador en muy buenas condiciones. la contratista se comprometió a presentar por escrito el dia que se realizara un tramo de prueba en un área fuera de la vía, para la aprobación de la Supervisión.

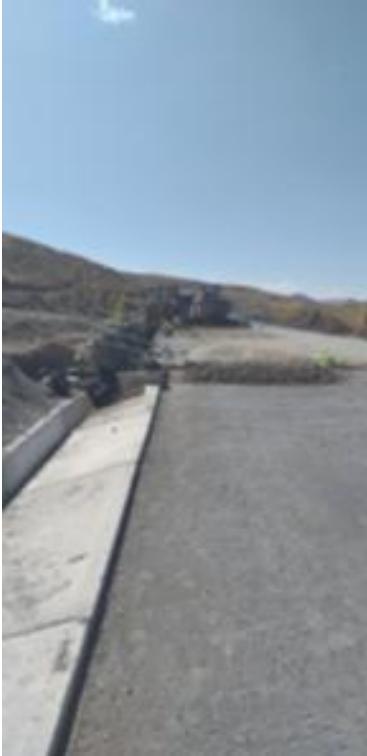
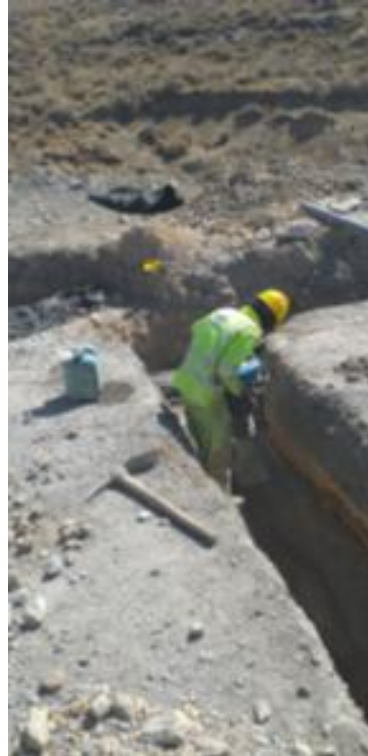
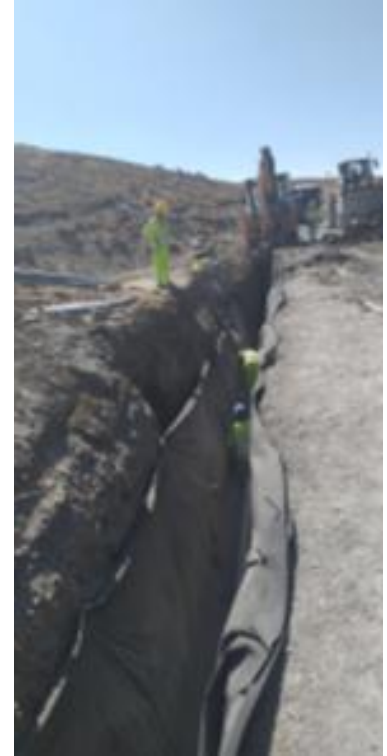
PROGRESIVA 62+810

En la progresiva Km. 62+820 se realiza a ultimo momento la construcción de subdren y descarga, donde es completamente necesario su construcción. Estando la via a nivel de base.

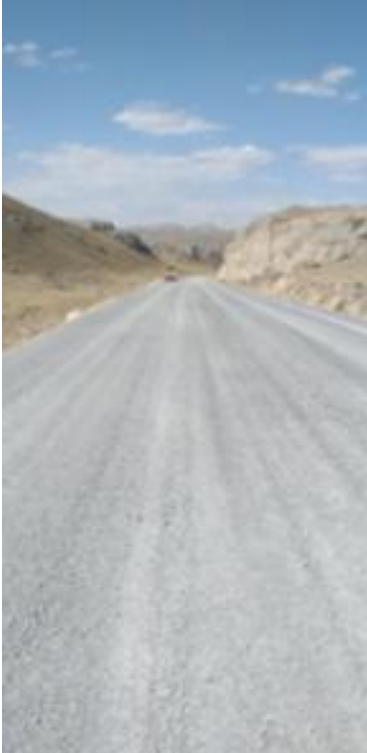
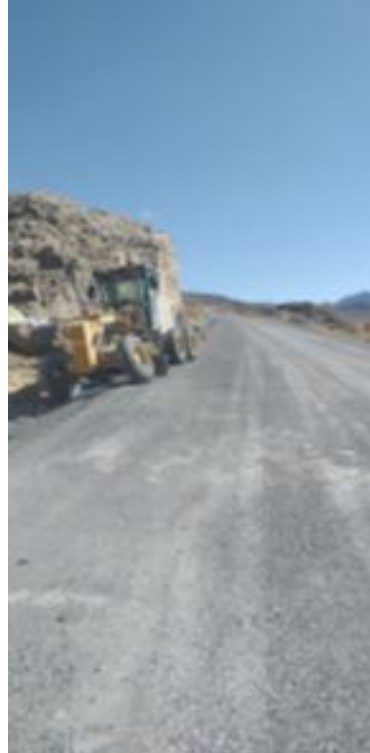
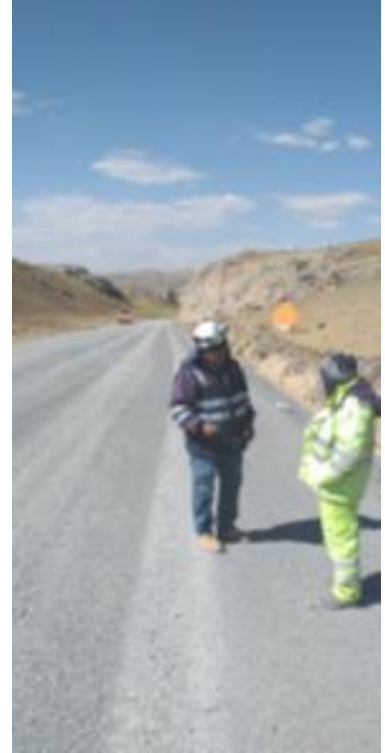
PROGRESIVA KM. 67+900 AL KM. 68+000
01.01.03 SUBBASE Y BASES
01.01.03.02 SUBBASE GRANULAR

En las progresivas Km, 67+900 al km. 68+000 se realiza la construcción de subbase granular, donde se utiliza una motoniveladora y una compactadora de rodillo y 1 camión cisterna, Trabajan: 1 capataz, 3 operadores , 4 obreros y 2 vigías

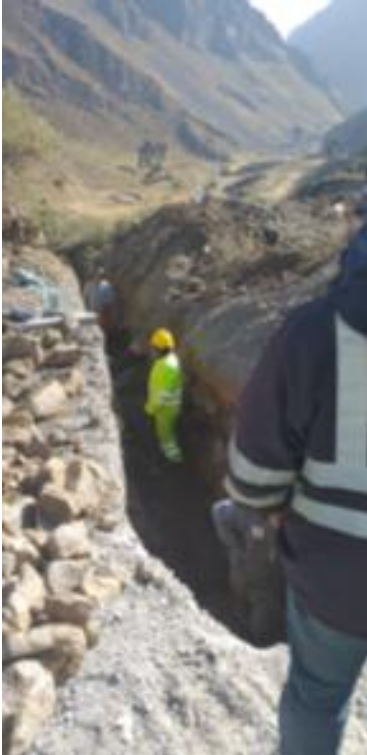
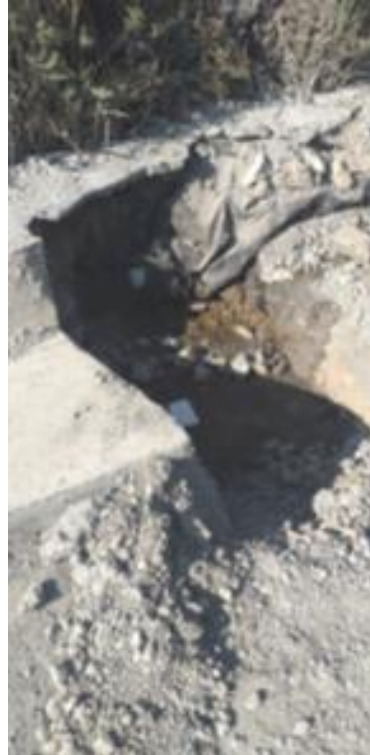
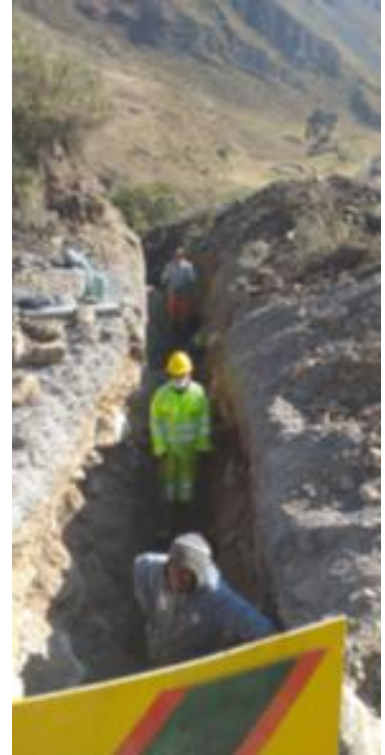
PROGRESIVA KM. 26+500

En la progresiva Km, 26+500 se realiza visita de seguimiento al tramo 2 donde se realiza una reparación de la vía, realizando una excavación transversal a la vía, para construir una descarga de subdrenaje. SE ha excavado la mitad de la vía . trabajan 1 capataz, 2 obreros
