BITACORA ELECTRÓNICA DE OBRA

Confirma Bitacora:	Nro Informe:	Fecha Informe:	Nombre De La Obra:	Personal Encargado:
Si	N ^o 171-PVN - MJQ Y - 2022	31 - 08 - 2022	MEJORAMIENTO DE LA CARRETERA HUANUCO-CONOCOCHA, SECTOR: HUANUCO-LA UNION-HUALLANCA, RUTA PE-3N, HUANUCO - LA UNION - HUALLANCA, TR 3	MICHAEL JESUS QUISPE YAURI.

OBRA: MEJORAMIENTO, CONSERVACIÓN POR NIVELES DE SERVICIO Y OPERACIÓN DEL CORREDOR VIAL: HUÁNUCO – LA UNIÓN – HUALLANCA – DV. ANTAMINA/ EMP. PE-3N (TINGO CHICO) – NUEVAS FLORES – LLATA – ANTAMINA, TRAMO III.

(TINGO CHICO - LA UNIÓN - HUALLANCA) TRAMO III DEL KM 102+819 AL KM 150+421
LONG: 47.602 KM

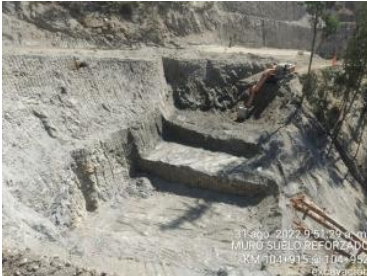
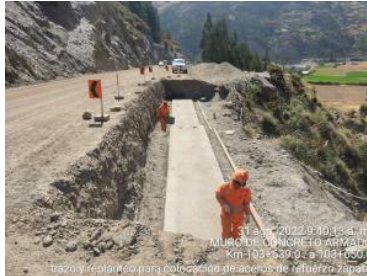
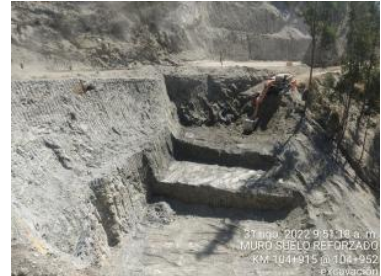
PROGRESIVA: KM 104+952

CONSTRUCCIÓN MURO DE CONTENCIÓN – (MCA)

EXCAVACIÓN Y ELIMINACIÓN DEL TERRENO NATURAL

ENCOFRADO DEL MURO CON PANELES FENÓLICOS METALICOS

COLOCACIÓN DE CONCRETO PARA SOLADO DE F'C = 100 KG/CM2

COLOCACIÓN DE CONCRETO PARA ZAPATA DE F'C = 210 KG/CM2
