BITACORA ELECTRÓNICA DE OBRA

N ° 174-PVN-MJQY-2022

OBRA: MEJORAMIENTO, CONSERVACIÓN POR NIVELES DE SERVICIO Y OPERACIÓN DEL CORREDOR VIAL: HUANUCO – LA UNIÓN – HUALLANCA – DV. ANTAMINA/ EMP. PE-3N (TINGO CHICO) – NUEVAS FLORES – LLATA – ANTAMINA, TRAMO III.

(TINGO CHICO - LA UNIÓN - HUALLANCA) TRAMO III DEL KM 102+819 AL KM 150+421
LONG: 47.602 KM

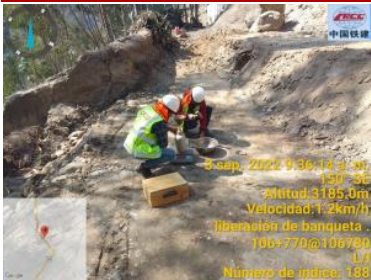
Foto1:

PROGRESIVA: KM 106+770

ENSAYO DE DENSIDAD DE CAMPO – CONO DE ARENA

ENSAYO DE DENSIDAD Y PESO ESPECÍFICO DEL SUELO CON EL MÉTODO DE CONO Y ARENA

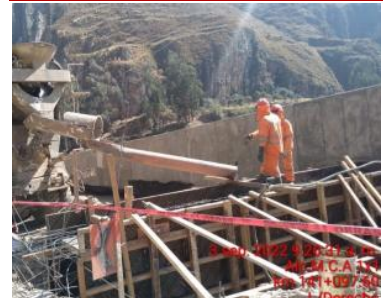
[Ver imagen completa](#)**Foto3:**

PROGRESIVA: KM 141+097

SE VERIFICA EL COLOCADO DE CONCRETO DE F'C=175 KG/CM2 EN LAS ALCANTARILLAS

ALC. TMC Ø 36", SE PROCEDIO CON LA COLOCACIÓN DE CONCRETO F'C.175 KG/CM2, EN EL CABEZAL CON ALAS DE SALIDA
