BITACORA ELECTRÓNICA DE OBRA

REGISTRO DE LA BITACORA Y FOTO DEL CUADERNO DE OBRA

Confirma Bitacora: Si	Nro Informe: 0070	Fecha Informe: 10 - 09 - 2022	Nombre De La Obra: Corredor vial Lima-Canta-Huayllay-Dv. Cochamarca-Emp. PE 3N Obras de Rehabilitación y Mejoramiento	Personal Encargado: BORIS WALTER AYLLÓN CARCELÉN		
Foto Bitacora:	Foto Bitacora 2:	Foto Bitacora 3:	Foto Bitacora 4:	Foto Bitacora 5:	Foto Bitacora 6:	
Ver imagen completa	Ver imagen completa	Ver imagen completa	Ver imagen completa	Ver imagen completa	Ver imagen completa

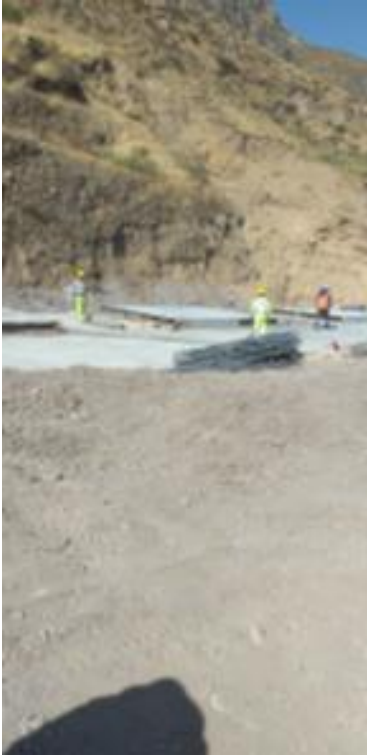
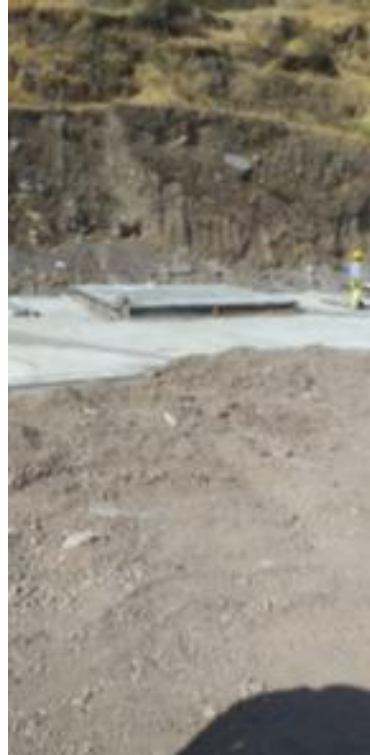
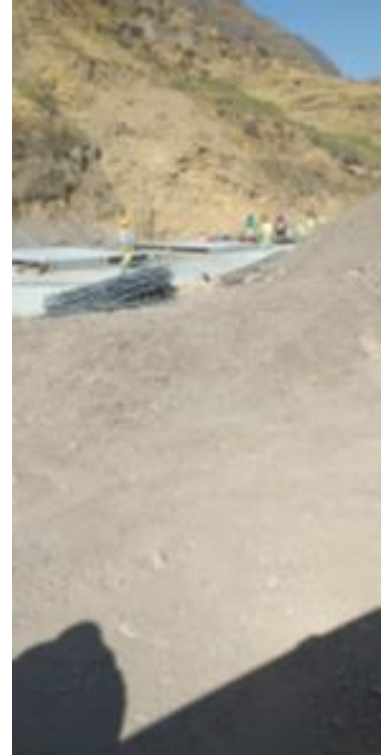
PROGRESIVA KM. 16+200

En la progresiva Km. 16+200 se realiza el vaciado de losas de concreto armado para la construcción, Se utiliza dos Camión Mixer y herramientas menores, Trabajan: 1 capataz, 12 obreros

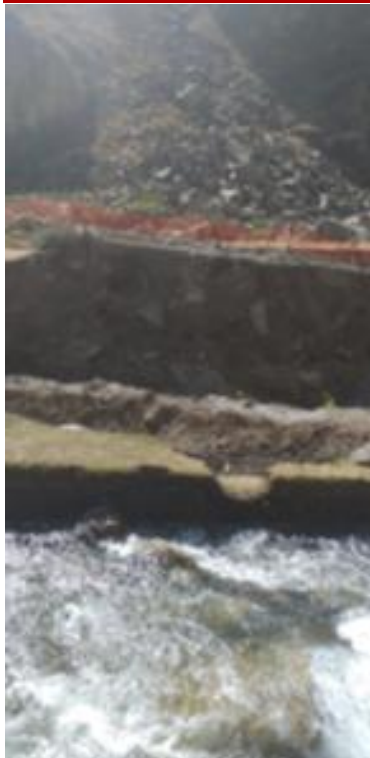
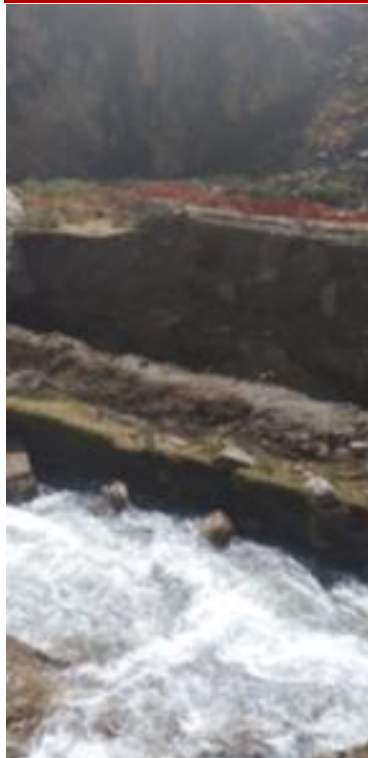
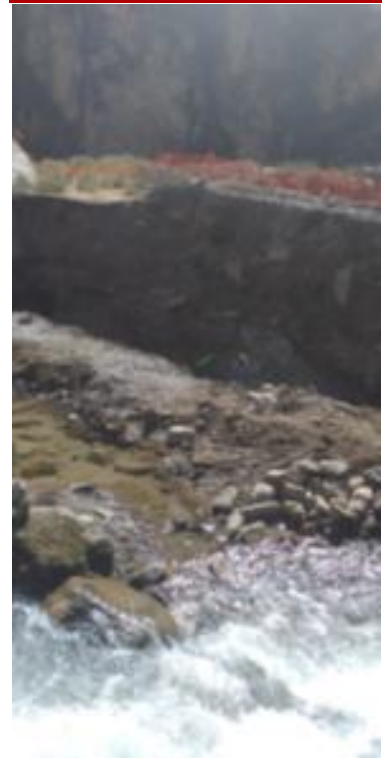
PROGRESIVA KM. 24+400

En la progresiva Km. 24+400 se ha realizado la excavación no clasificada para estructuras en seco donde se excavo el sitio donde se ubicará el estribo izquierdo del pontón de concreto armado en la zona arqueológica. Se realizo el vaciado del solado del estribo izquierdo y actualmente se realiza la colocación del acero de refuerzo preparado, de la base del estribo izquierdo , Se utiliza un Camión grua. trabajan: 1 capataz, 4 obreros, 1 operadores, 2 vigias

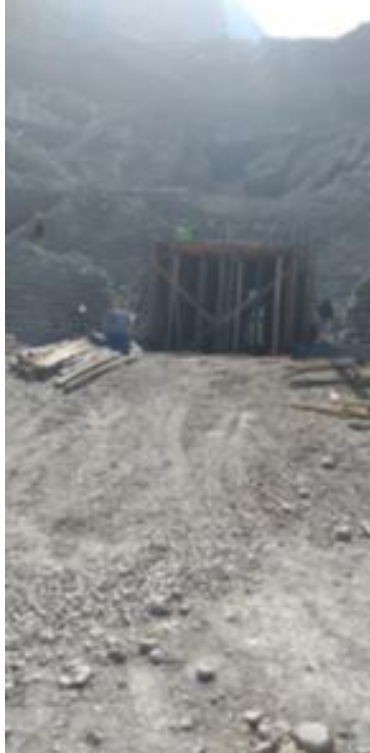
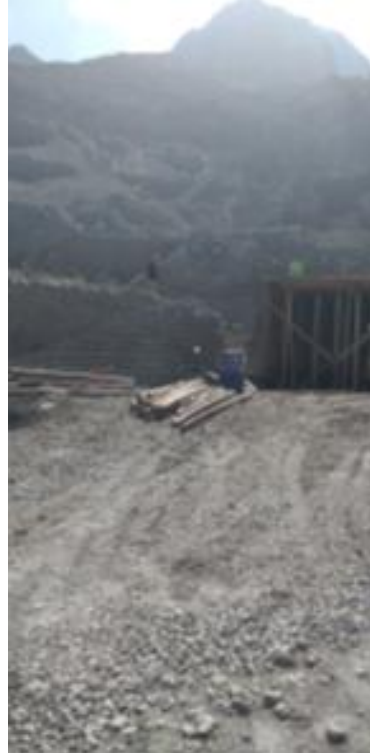
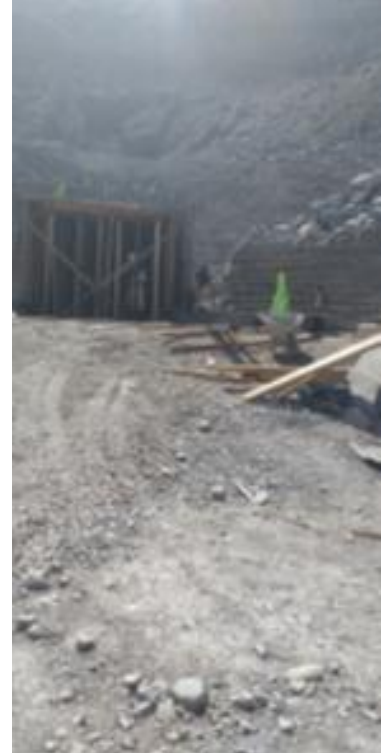
PROGRESIVA KM. 37+425
01.01.06 OBRAS DE ARTE
CODIGO: 01.01.06.09 ENCOFRADO Y DESENCOFRADO
CODIGO: 01.01.06.10 ACERO DE REFUERZO

En la progresiva Km. 37+425 se continua con el encofrado y colocación de acero de refuerzo para la construcción de la alcantarilla marco, Se utiliza herramientas menores, Trabajan: 1 capataz, 12 obreros

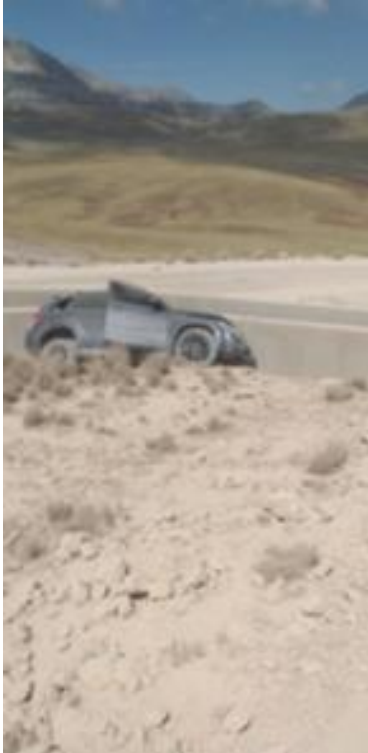
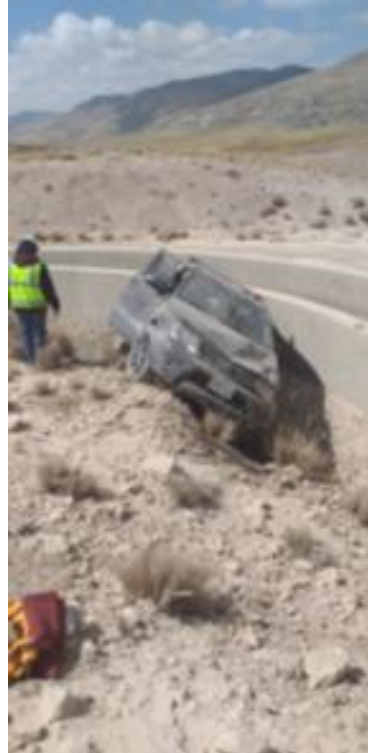
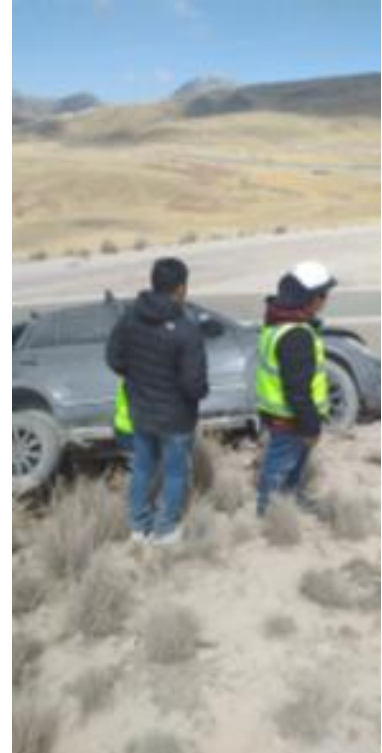
8) INCIDENTES: Hoy se despisto un vehículo particular por exceso de velocidad en una vía de acceso provisional (zona de canales de SEDAPAL)

VISITA DE SEGUIMIENTO Y MONITOREO AL TRAMO 2 (OBRAS INICIALES) :
ACCIDENTE EN ZONA DE CANALES DE SEDAPAL**CDescripcion** :

A altura de la PROGRESIVA KM. 59+160 en el lado derecho de la vía, esta la vía de acceso donde se ha realizado un pase provisional que pasa por encima de los Canales de SEDAPAL, donde un vehículo particular se a despistado, ocasionando daños al vehículo, sin heridos ni muertos. En la zona se verifica que falta señalización informativa,

Se recomienda a la Contratista, la urgente colocación de señal informativa y preventiva en la vía, puesto que se ha incrementado las velocidades, puesto que la vía está en mejores condiciones, ocasionando accidentes e incidentes en el tramo 2 (obras iniciales)

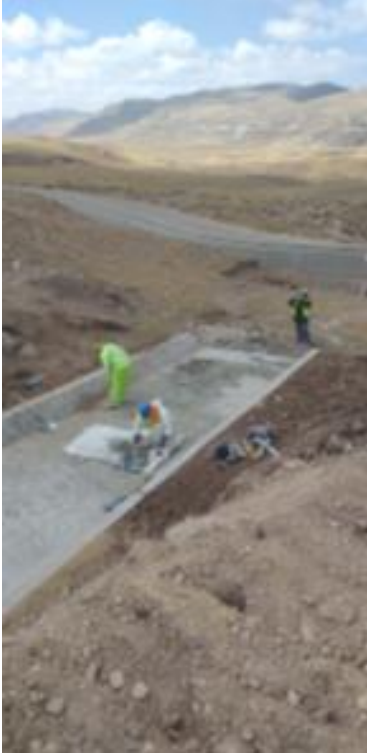
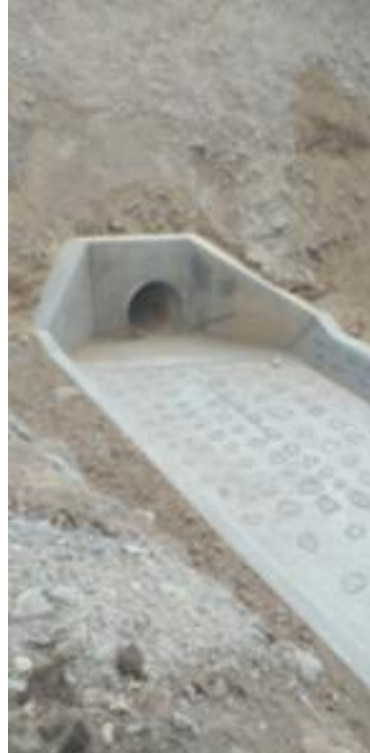
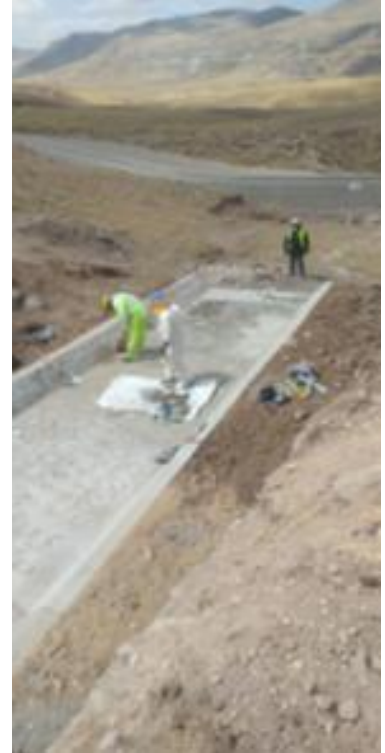
PROGRESIVA KM. 59+180 LD

En la progresiva Km. 59+180 se verifica la construcción de emboquillado de piedra, en el lado derecho de la vía (salida de alcantarilla TMC) . trabajan actualmente : 1 capataz, 2 obreros

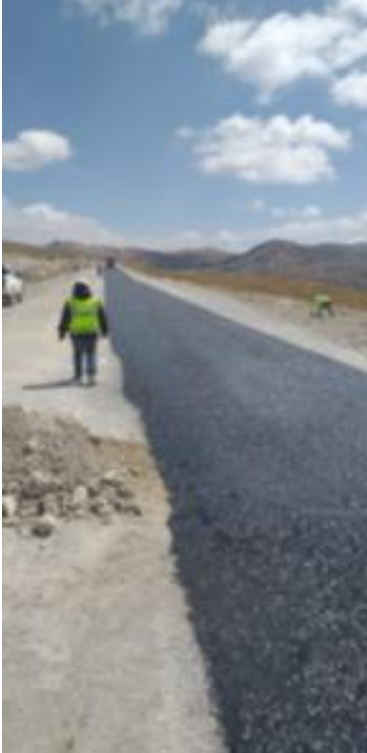
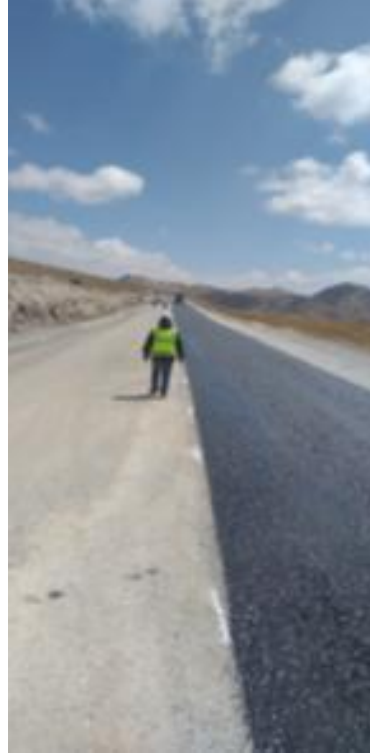
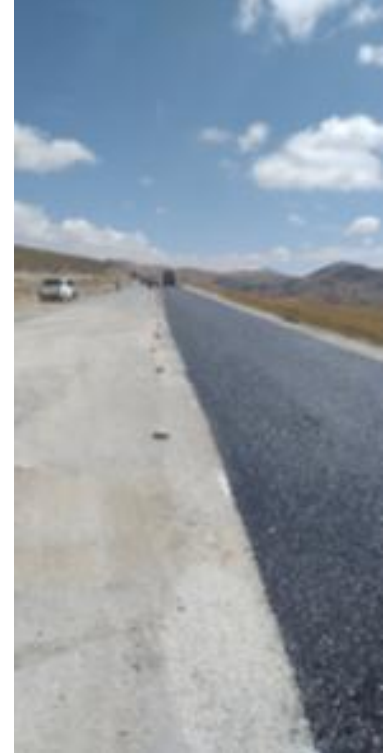
PROGRESIVA KM. 61+800 AL KM. 62+200
01.01.04 PAVIMENTO ASFALTICO
CODIGO: 01.01.04.01 IMPRIMACION ASFALTICA

En la progresiva Km. 61+800 al Km. 62+200 se realiza la imprimación asfáltica en el carril derecho de la vía. Se utiliza una camión imprimador y equipo menor, trabajan 1 capataz, 3 operarios 2 obreros, 2 vigías.

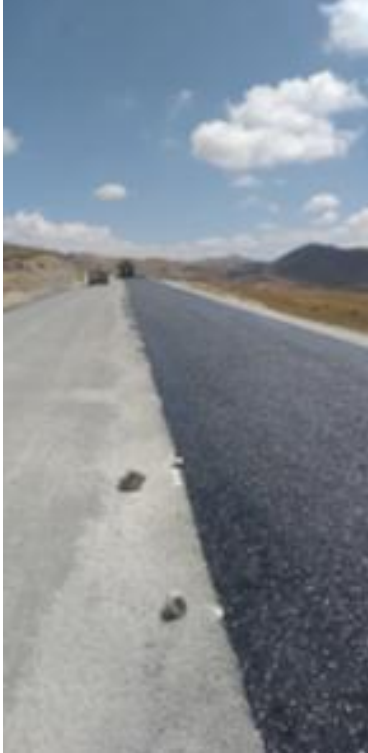
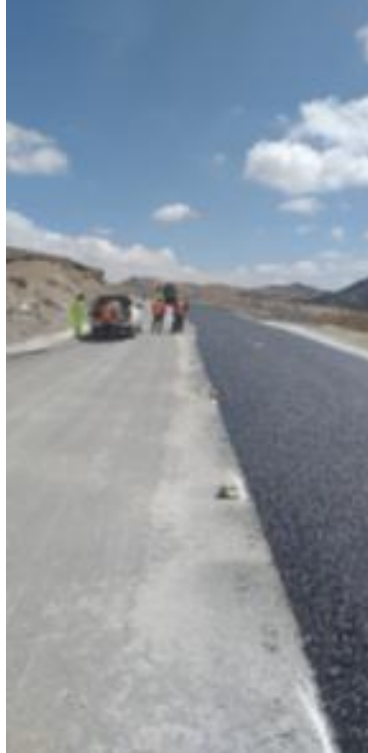
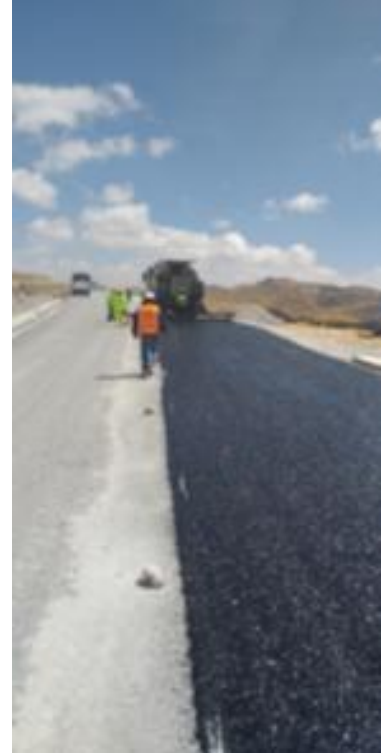
PROGRESIVA KM. 62+200 AL KM. 62+500
01.01.04 PAVIMENTO ASFALTICO
CODIGO: 01.01.04.01 IMPRIMACION ASFALTICA

En la progresiva Km. 62+200 al Km. 62+500 se continua con la realización de la imprimación asfáltica en el carril derecho de la vía. Se utiliza una camión imprimador y equipo menor, trabajan 1 capataz, 3 operarios 2 obreros, 2 vigías.

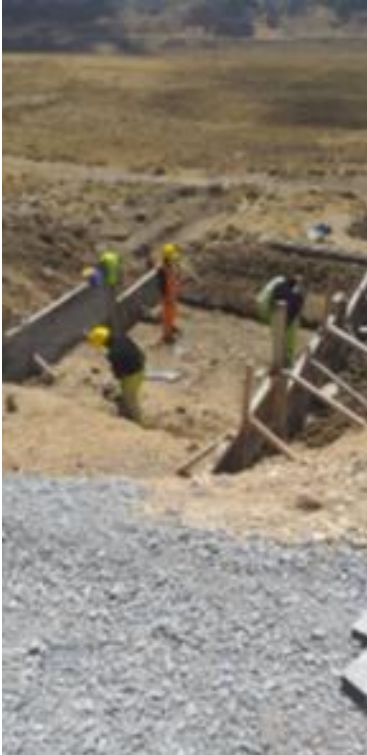
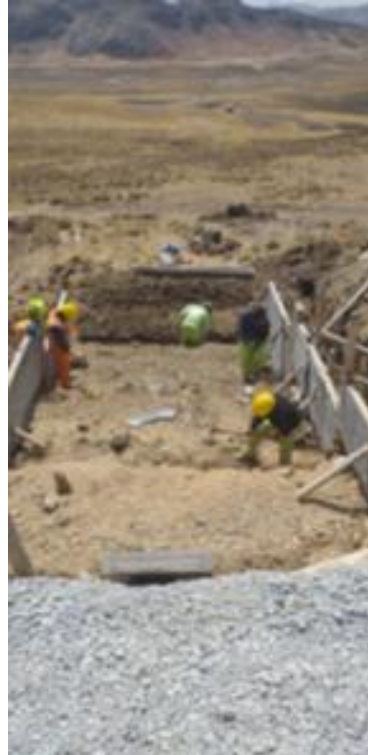
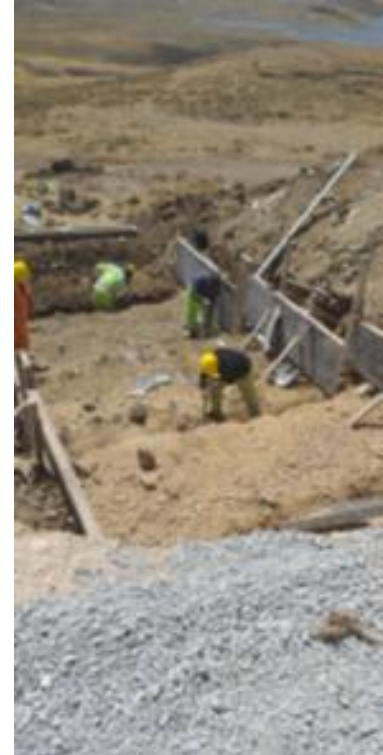
PROGRESIVA KM. 62+470 LD

En la progresiva Km. 59+180 se realiza la excavación y encofrado para la construcción de emboquillado de piedra, en el lado derecho de la via (salida de alcantarilla TMC) .
trabajan actualmente : 1 capataz, 6 obreros
