BITACORA ELECTRÓNICA DE OBRA

Confirma Bitacora:	Nro Informe:	Fecha Informe:	Nombre De La Obra:	Personal Encargado:
Si	N ^o 175-PVN - MJQ Y - 2022	05 - 09 - 2022	MEJORAMIENTO DE LA CARRETERA HUANUCO-CONOCOCHA, SECTOR: HUANUCO-LA UNION-HUALLANCA, RUTA PE-3N, HUANUCO - LA UNION - HUALLANCA, TR 3	MICHAEL JESUS QUISPE YAURI.

OBRA: MEJORAMIENTO, CONSERVACIÓN POR NIVELES DE SERVICIO Y OPERACIÓN DEL CORREDOR VIAL: HUÁNUCO – LA UNIÓN – HUALLANCA – DV. ANTAMINA/ EMP. PE-3N (TINGO CHICO) – NUEVAS FLORES – LLATA – ANTAMINA, TRAMO III.

(TINGO CHICO - LA UNIÓN - HUALLANCA) TRAMO III DEL KM 102+819 AL KM 150+421
LONG: 47.602 KM

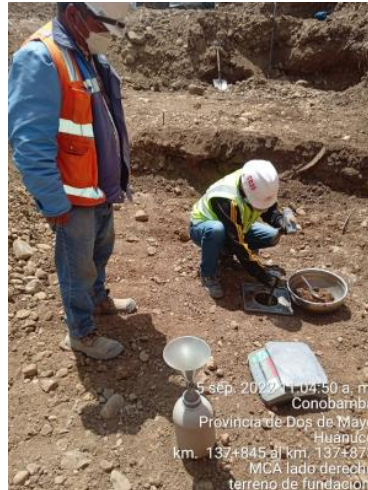
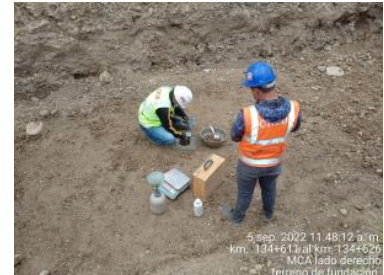
PROGRESIVA: KM 137+845

ENSAYO DE DENSIDAD Y PESO ESPECÍFICO DEL SUELO CON EL MÉTODO DE CONO Y ARENA

EL ENSAYO PERMITE CALCULAR IN SITU EL VALOR DE LA DENSIDAD NATURAL DE LOS SUELOS, ESPECIALMENTE EN SUELOS SIN COHESIÓN, ARENAS Y GRAVAS

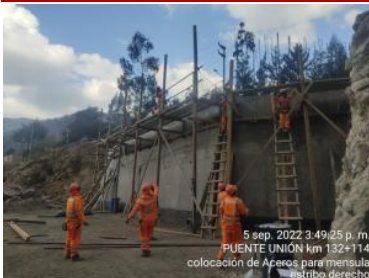
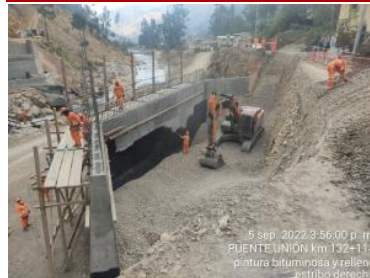
PROGRESIVA: KM 132+097.25 AL KM 132+130.75

CONSTRUCCIÓN DEL PUENTE UNIÓN

SECCIÓN COMPUESTA VIGA METÁLICA- LOSA DE CONCRETO
