BITACORA ELECTRÓNICA DE OBRA

Confirma Bitacora:	Nro Informe:	Fecha Informe:	Nombre De La Obra:	Personal Encargado:
Si	N ^o 176-PVN - MJQ Y - 2022	06 - 09 - 2022	MEJORAMIENTO DE LA CARRETERA HUANUCO-CONOCOCHA, SECTOR: HUANUCO-LA UNION-HUALLANCA, RUTA PE-3N, HUANUCO - LA UNION - HUALLANCA, TR 3	MICHAEL JESUS QUISPE YAURI.

OBRA: MEJORAMIENTO, CONSERVACIÓN POR NIVELES DE SERVICIO Y OPERACIÓN DEL CORREDOR VIAL: HUÁNUCO – LA UNIÓN – HUALLANCA – DV. ANTAMINA/ EMP. PE-3N (TINGO CHICO) – NUEVAS FLORES – LLATA – ANTAMINA, TRAMO III.

(TINGO CHICO - LA UNIÓN - HUALLANCA) TRAMO III DEL KM 102+819 AL KM 150+421
LONG: 47.602 KM

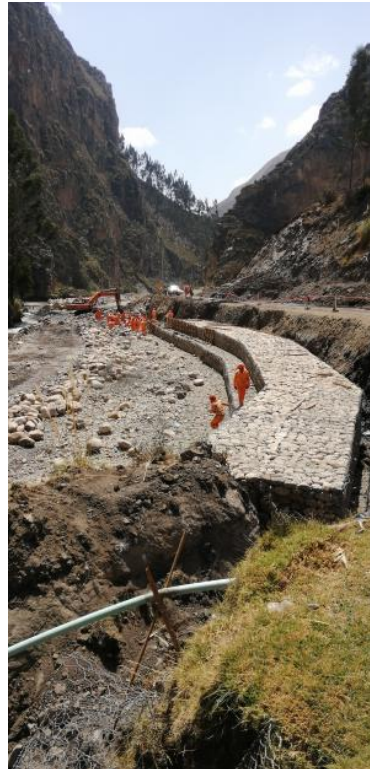
DEFENSA RIBEREÑA

GAVIONES TIPO CAJA CON PIEDRA

CONSTRUCCIÓN MURO DE GAVIONES CON PIEDRA SELECCIONADO DE
CANTERA DE RIO**CDescripcion :**PERSONAL UTILIZADO: 03 OPERADORES, 02 CONTROLADORES, 01 CAPATAZ, 03
OPERARIOS, 04 OFICIALES, 30 PEONES, 02 VIGÍASMAQUINARIA Y EQUIPO UTILIZADO: 01 EXCAVADORA, 01 CARGADOR FRONTAL,
01 VOLQUETE, 02 COMBIS, 01 HERRAMIENTAS MANUALES**Foto1:**

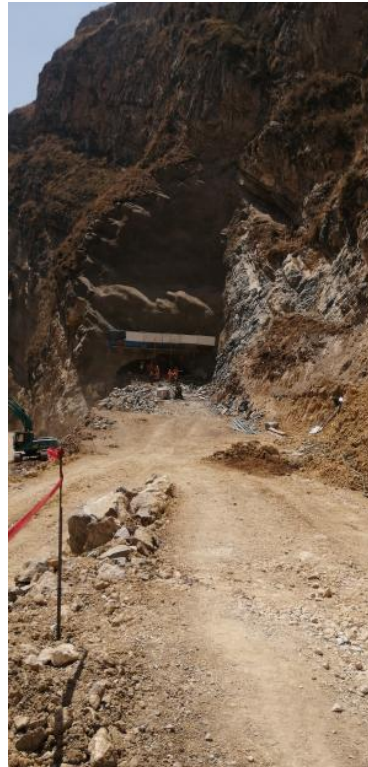
TUNEL HUACTAHUARU

PERFORACIÓN DE ROCAS CON MAQUINARIAS

TRABAJOS DE MOVIMIENTO DE TIERRA Y ACCESOS DE ENTRADA Y SALIDA DE TUNEL HUACTAHUARU

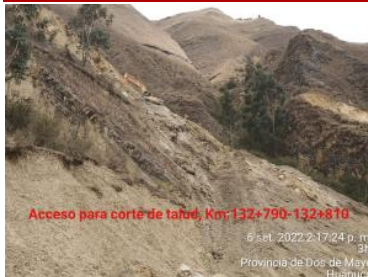
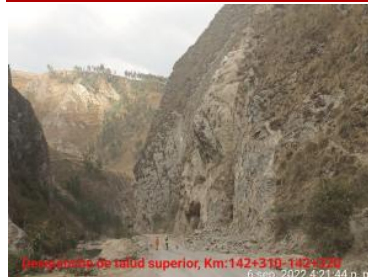
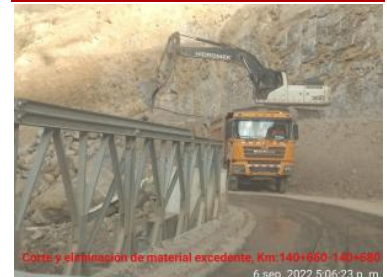
PROGRESIVA: KM 140+680

CORTE DE TALUD
