## BITACORA ELECTRÓNICA DE OBRA

Confirma Bitacora:	Nro Informe:	Fecha Informe:	Nombre De La Obra:	Personal Encargado:
Si	N <sup>o</sup> 177-PVN - MJQ Y - 2022	07 - 09 - 2022	MEJORAMIENTO DE LA CARRETERA HUANUCO-CONOCOCHA, SECTOR: HUANUCO-LA UNION-HUALLANCA, RUTA PE-3N, HUANUCO - LA UNION - HUALLANCA, TR 3	MICHAEL JESUS QUISPE YAURI.

OBRA: MEJORAMIENTO, CONSERVACIÓN POR NIVELES DE SERVICIO Y OPERACIÓN DEL CORREDOR VIAL: HUÁNUCO – LA UNIÓN – HUALLANCA – DV. ANTAMINA/ EMP. PE-3N (TINGO CHICO) – NUEVAS FLORES – LLATA – ANTAMINA, TRAMO III.

SUPERVISIÓN DE OBRA: CONSORCIO SUPERVISOR LOUIS BERGER-HOB, CONTRATO DE SUPERVISIÓN DE OBRA: N° 144-2018-MTC/20.2

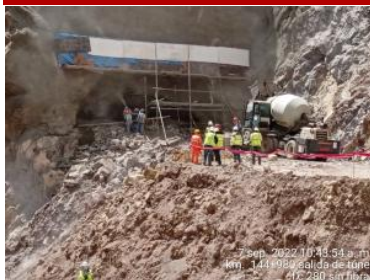
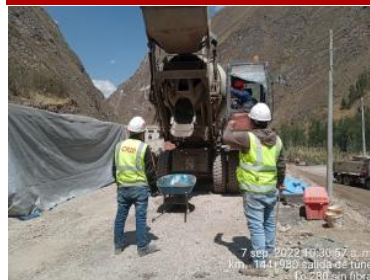
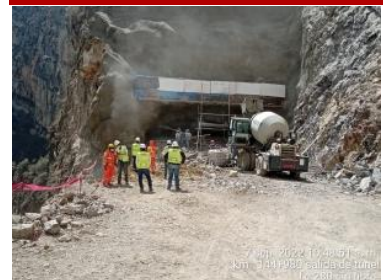
PROGRESIVA: KM 144+390 AL KM 144+970: LONG. = 580 M

TUNEL HUACTAHUARU

PERFORACIÓN DE ROCAS CON MAQUINARIAS

TRABAJOS DE MOVIMIENTO DE TIERRA Y ACCESOS DE ENTRADA Y SALIDA DE TUNEL HUACTAHUARU

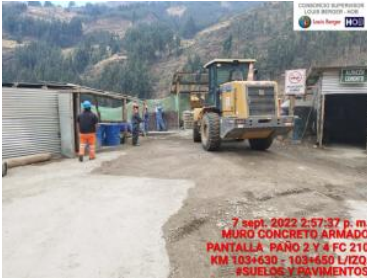
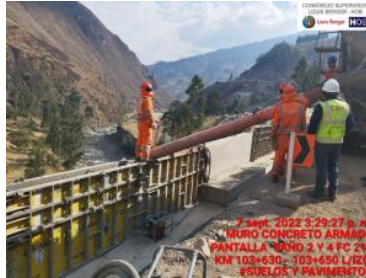
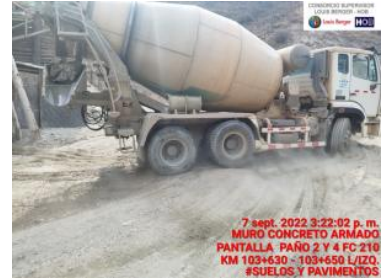
PROGRESIVA: KM 103+650

CONSTRUCCIÓN MURO DE CONTENCIÓN – (MCA)

EXCAVACIÓN Y ELIMINACIÓN DEL TERRENO NATURAL

ENCOFRADO DEL MURO CON PANELES FENÓLICOS METALICOS

COLOCACIÓN DE CONCRETO PARA SOLADO DE F'C = 100 KG/CM2

COLOCACIÓN DE CONCRETO PARA ZAPATA DE F'C = 210 KG/CM2
