BITACORA ELECTRÓNICA DE OBRA

Confirma Bitacora:	Nro Informe:	Fecha Informe:	Nombre De La Obra:	Personal Encargado:
Si	N ^o 179-PVN - MJQ Y - 2022	09 - 09 - 2022	MEJORAMIENTO DE LA CARRETERA HUANUCO-CONOCOCHA, SECTOR: HUANUCO-LA UNION-HUALLANCA, RUTA PE-3N, HUANUCO - LA UNION - HUALLANCA, TR 3	MICHAEL JESUS QUISPE YAURI.

OBRA: MEJORAMIENTO, CONSERVACIÓN POR NIVELES DE SERVICIO Y OPERACIÓN DEL CORREDOR VIAL: HUÁNUCO – LA UNIÓN – HUALLANCA – DV. ANTAMINA/ EMP. PE-3N (TINGO CHICO) – NUEVAS FLORES – LLATA – ANTAMINA, TRAMO III.

(TINGO CHICO - LA UNIÓN - HUALLANCA) TRAMO III DEL KM 102+819 AL KM 150+421
LONG: 47.602 KM

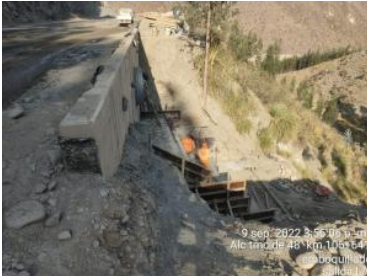
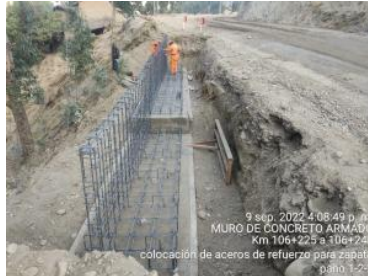
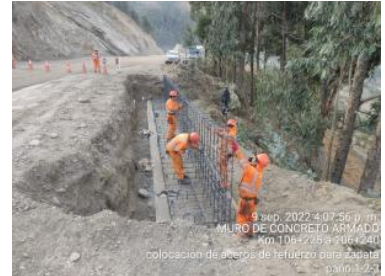
PROGRESIVA: KM 106+240

CONSTRUCCIÓN MURO DE CONTENCIÓN – (MCA)

EXCAVACIÓN Y ELIMINACIÓN DEL TERRENO NATURAL

ENCOFRADO DEL MURO CON PANELES FENÓLICOS METALICOS

COLOCACIÓN DE CONCRETO PARA SOLADO DE F'C = 100 KG/CM2

COLOCACIÓN DE CONCRETO PARA ZAPATA DE F'C = 210 KG/CM2

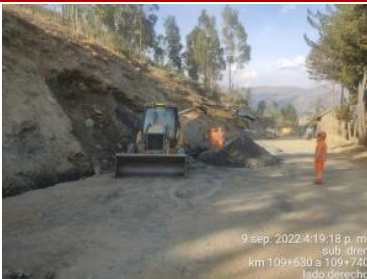
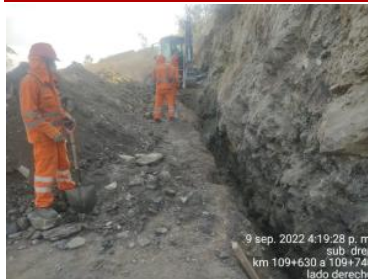
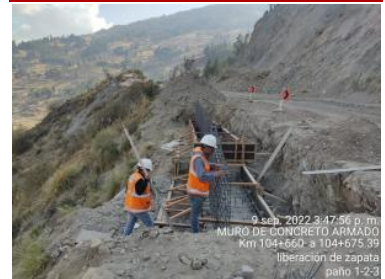
PROGRESIVA: KM 109+740

MEJORAMIENTO DE SUELOS

CONSTRUCCIÓN DE SUB DREN
