BITACORA ELECTRÓNICA DE OBRA

OBRA: MEJORAMIENTO, CONSERVACIÓN POR NIVELES DE SERVICIO Y OPERACIÓN DEL CORREDOR VIAL: HUÁNUCO – LA UNIÓN – HUALLANCA – DV. ANTAMINA/ EMP. PE-3N (TINGO CHICO) – NUEVAS FLORES – LLATA – ANTAMINA, TRAMO III.

(TINGO CHICO - LA UNIÓN - HUALLANCA) TRAMO III DEL KM 102+819 AL KM 150+421
LONG: 47.602 KM

ENTIDAD: PROVÍAS NACIONAL / SUBDIRECCIÓN DE OBRAS DE CARRETERAS

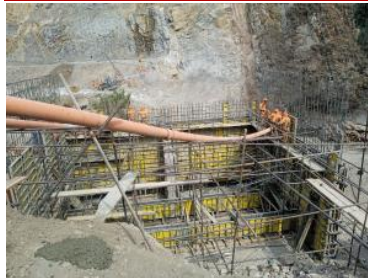
Foto1:

PROGRESIVA: KM 107+774

CONSTRUCCIÓN DE ALCANTARILLA – (TMC)

EXCAVACIÓN PARA CONSTRUCCIÓN DE ALCANTARIA DE TUBERÍA METÁLICA CORRUGADA (TMC)

SE VERIFICA EL COLOCADO DE CONCRETO DE F'C=175 KG/CM2 EN LAS ALCANTARILLAS

ALC. TMC Ø 36", SE PROCEDIO CON LA COLOCACIÓN DE CONCRETO F'C.175 KG/CM2, EN EL CABEZAL CON ALAS DE SALIDA

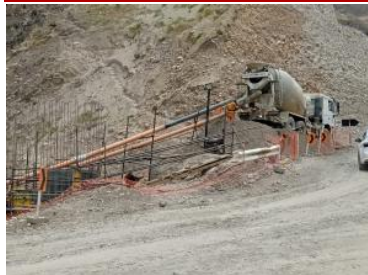
Foto2:

PROGRESIVA: KM 132+097.25 AL KM 132+130.75

CONSTRUCCIÓN DEL PUENTE UNIÓN

SECCIÓN COMPUESTA VIGA METÁLICA- LOSA DE CONCRETO
