BITACORA ELECTRÓNICA DE OBRA

Confirma Bitacora: Si	Nro Informe: 0071	Fecha Informe: 12 - 09 - 2022	Nombre De La Obra: Corredor vial Lima-Canta-Huayllay-Dv. Cochamarca-Emp. PE 3N Obras de Rehabilitación y Mejoramiento	Personal Encargado: BORIS WALTER AYLLÓN CARCELÉN		
Foto Bitacora:	Foto Bitacora 2:	Foto Bitacora 3:	Foto Bitacora 4:	Foto Bitacora 5:	Foto Bitacora 6:	
Ver imagen completa	Ver imagen completa	Ver imagen completa	Ver imagen completa	Ver imagen completa	Ver imagen completa

NUMERO DE INFORME No. 0071
 CONTRATO DE OBRA: No. 103-2019-MTC/ 20 de fecha 24/09/2019
 EMPRESA CONTRATISTA: CHINA ROAD AND BRIDGE CORPORATION SUCURSAL PERU
 OBRA: SALDO DE OBRA: "MEJORAMIENTO, REHABILITACIÓN Y CONSERVACIÓN POR NIVELES DE SERVICIO Y OPERACIÓN DEL CORREDOR VIAL, LIMA – CANTA – HUAYLLAY – DV. COCHAMARCA – EMP.PE 3N" (SALDO DE OBRAS INICIALES (OI) TRAMO 2 CANTA - HUALLAY LONGITUD: 95.2 KMS.
 MONTO DE OBRAS INICIALES : 338,725,656.80
 SUPERVISOR: CONSORCIO CESEL - CAL Y MAYOR
 CONTRATO DE CONSULTORIA DE OBRA N° 077-2014-MTC/20) ADENDA No. 4 DE FECHA 24-09-2019
 VISITA DE SEGUIMIENTO Y MONITOREO A LAS OFICINAS DE LA SUPERVISION Y CONTRATISTA
 VISITA DE SEGUIMIENTO Y MONITOREO AL TRAMO 2 (

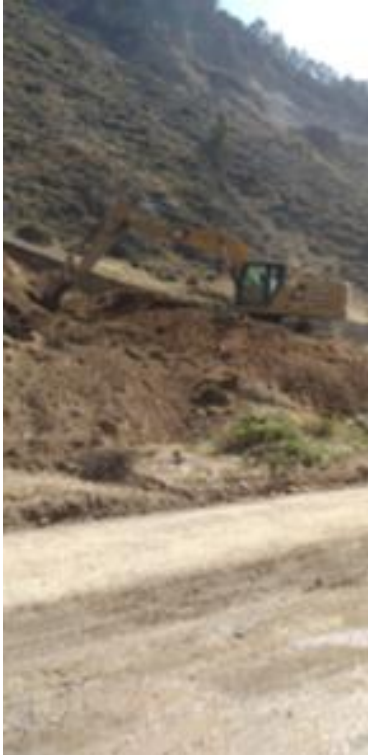
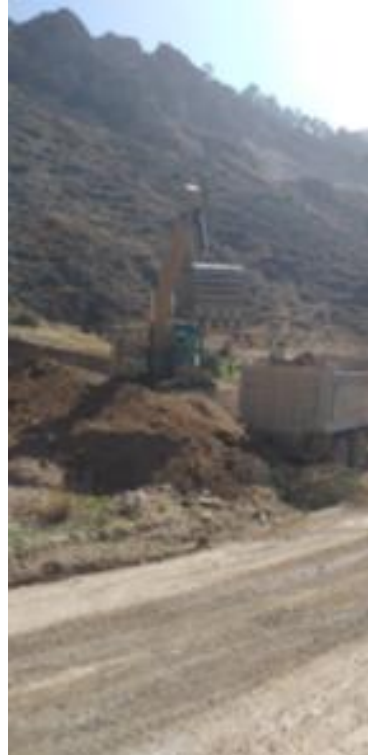
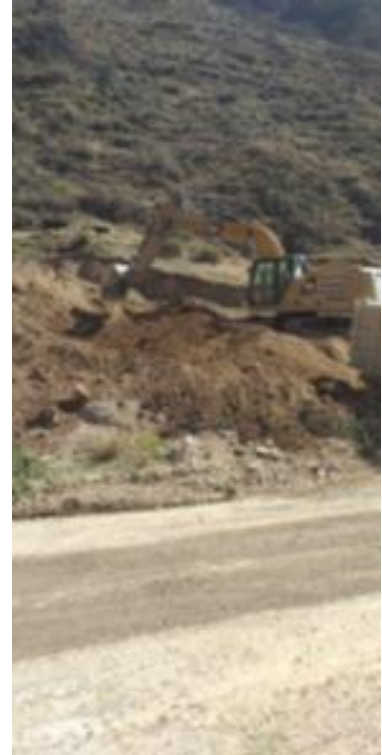
PROGRESIVA KM. 21+280

En la progresiva Km. 21+280 en la entrada del poblado de Cullhuay se realiza como movimiento de tierras, la excavación en explanaciones en material común. Donde se utiliza una Excavadora de oruga, 18 volquetes , donde el material de eliminación se transporta al DME ubicado en el Km. 42. trabajan: 1 capataz, 18 choferes, 4 obreros 2 vigías.

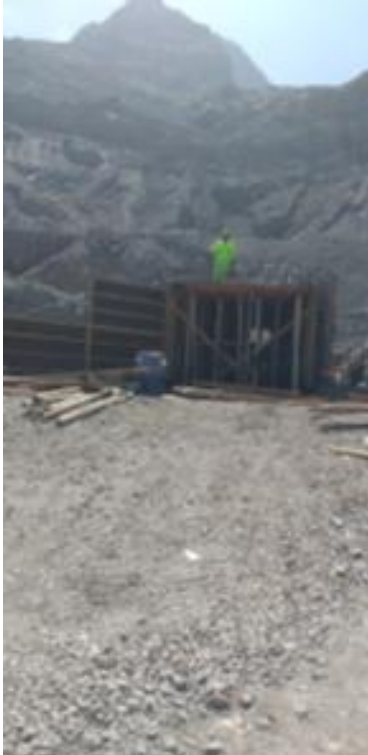
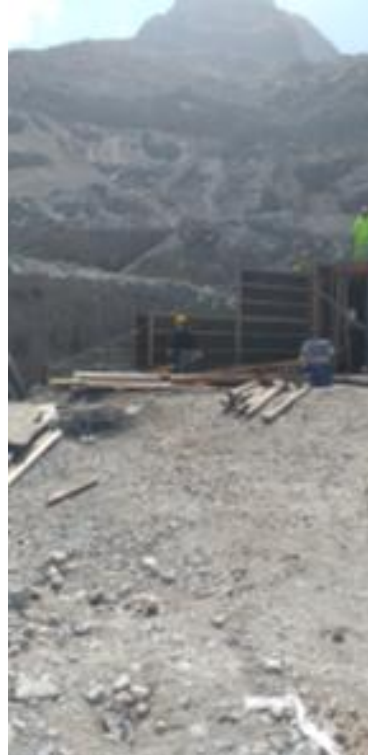
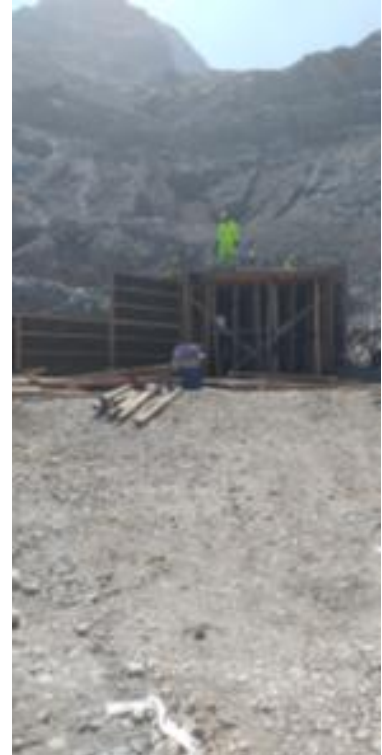
PROGRESIVA KM. 37+425
01.01.06 OBRAS DE ARTE
CODIGO: 01.01.06.09 ENCOFRADO Y DESENCOFRADO
CODIGO: 01.01.06.10 ACERO DE REFUERZO

En la progresiva Km. 37+425 se continua con el encofrado y colocación de acero de refuerzo para la construcción de la alcantarilla marco, Se utiliza herramientas menores, Trabajan: 1 capataz, 12 obreros

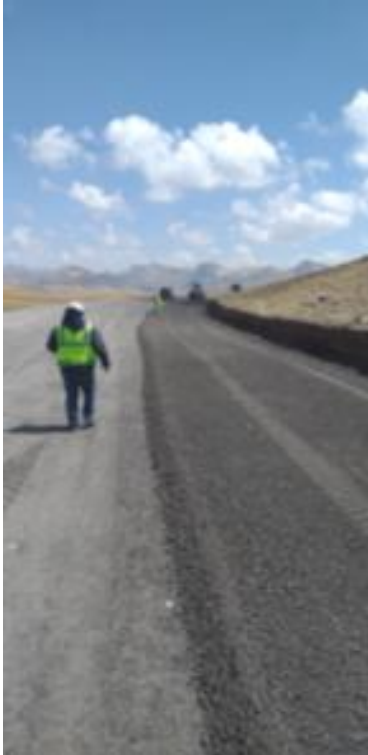
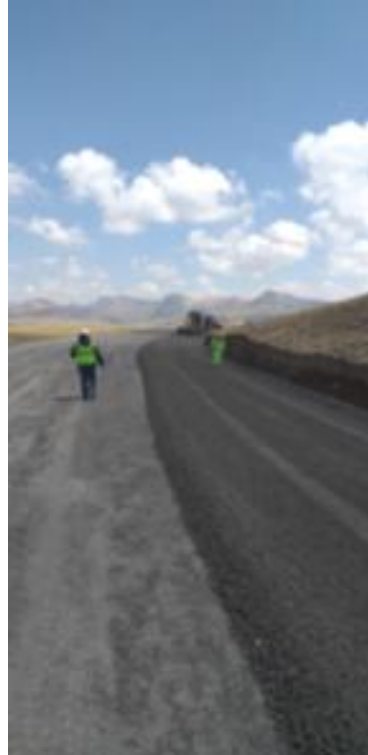
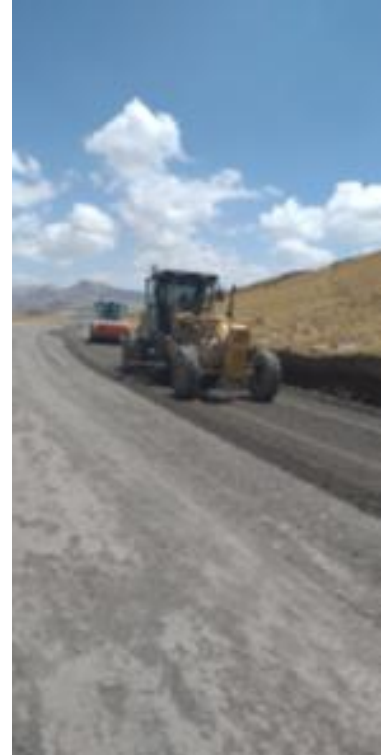
PROGRESIVA KM. 64+700 AL KM. 64+840
01.01.03 SUBBASE Y BASES
01.01.03.04 BASE GRANULAR

En las progresivas Km, 64+700 al km. 64+840 se realiza la construcción de base granular, donde se utiliza una motoniveladora y una compactadora de rodillo y 1 camión cisterna, Trabajan: 1 capataz, 3 operadores , 4 obreros y 2 vigías

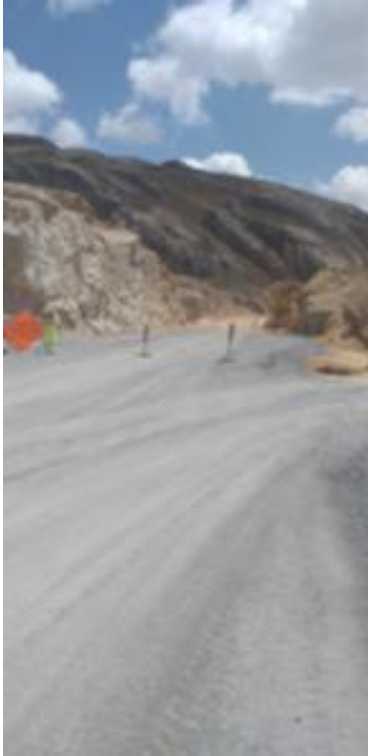
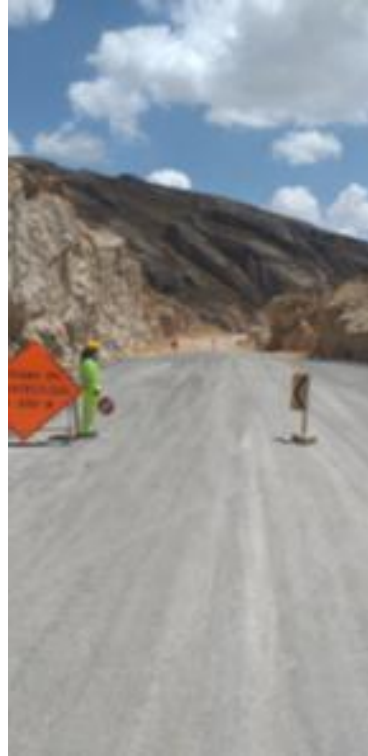
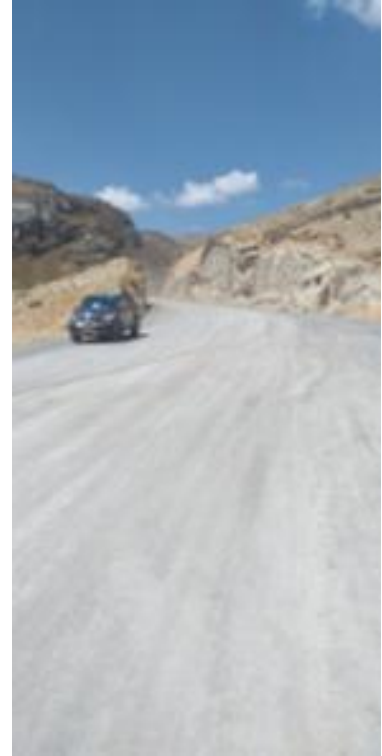
PROGRESIVA KM. 69+000 AL KM. 69+900
01.01.03 SUBBASE Y BASES
01.01.03.04 BASE GRANULAR

En las progresivas Km, 64+700 al km. 64+840 se verifica la construcción de base granular, donde se utilizó una motoniveladora y una compactadora de rodillo y 1 camión cisterna, Trabajaron: 1 capataz, 3 operadores, 4 obreros y 2 vigías

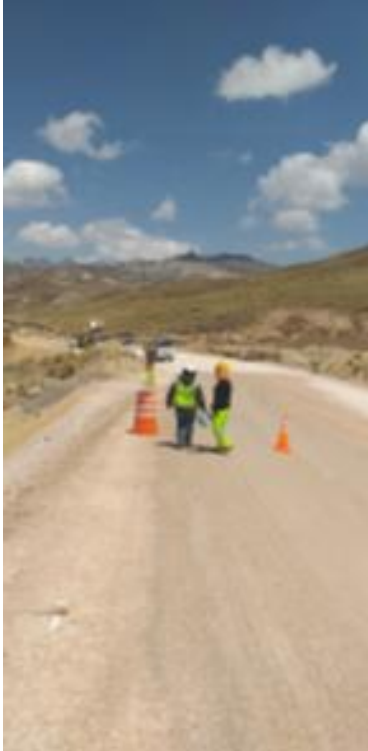
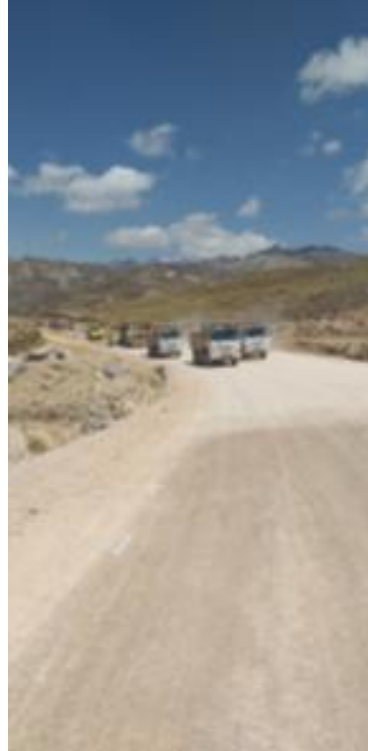
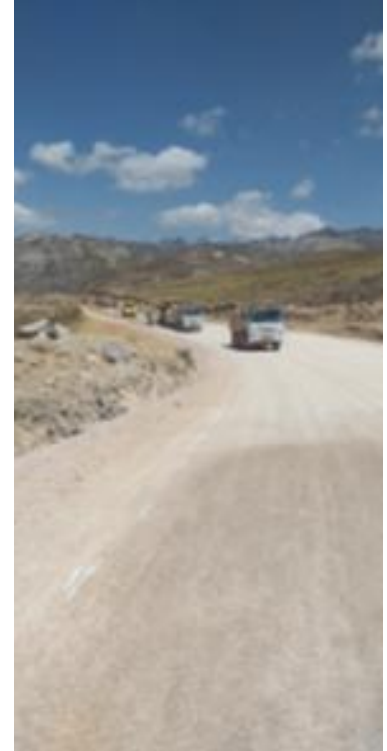
PROGRESIVAS KM. 71+160 AL KM. 73+200
01.01.03 SUBBASE Y BASES
01.01.03.04 BASE GRANULAR

En las progresivas Km, 71+160 al km. 73+200 se realiza la construcción de base granular, donde se utiliza una pavimentadora, una compactadora de rodillo y 1 camión cisterna, Trabajan: 1 capataz, 3 operadores , 4 obreros y 2 vigías

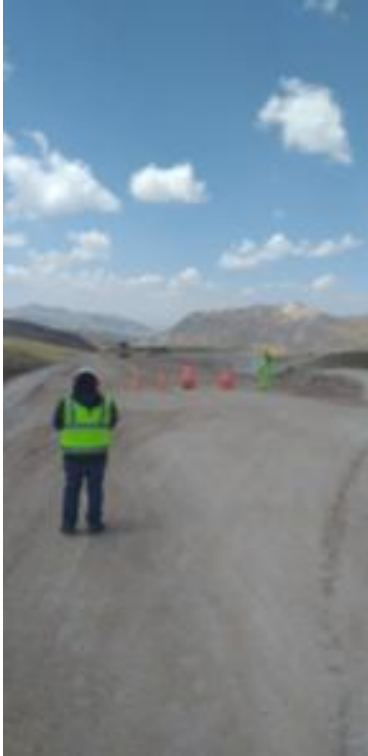
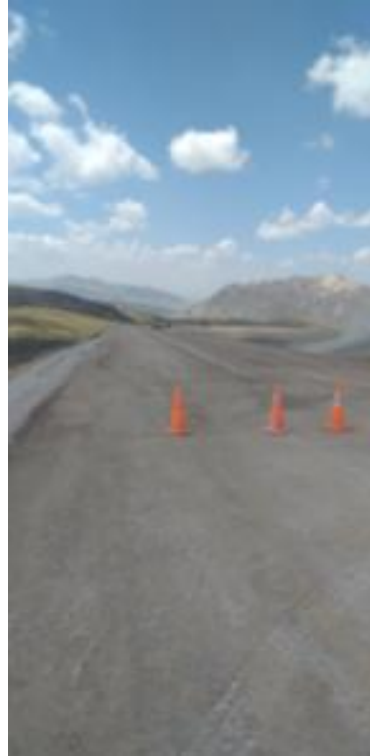
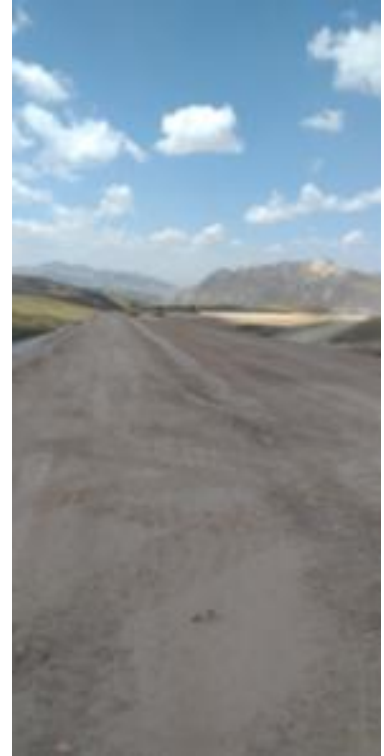
PROGRESIVA KM. 75+740 AL KM. 76+000
01.01.03 SUBBASE Y BASES
01.01.03.04 BASE GRANULAR

En las progresivas Km, 75+740 al km. 76+000 se realiza la construcción de base granular, donde se utiliza dos motoniveladoras y dos compactadoras de rodillo y 1 camión cisterna, Trabajan: 1 capataz, 4 operadores , 4 obreros y 2 vigías

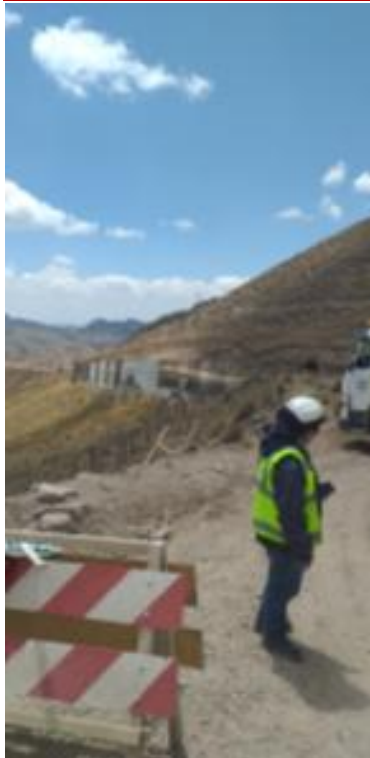
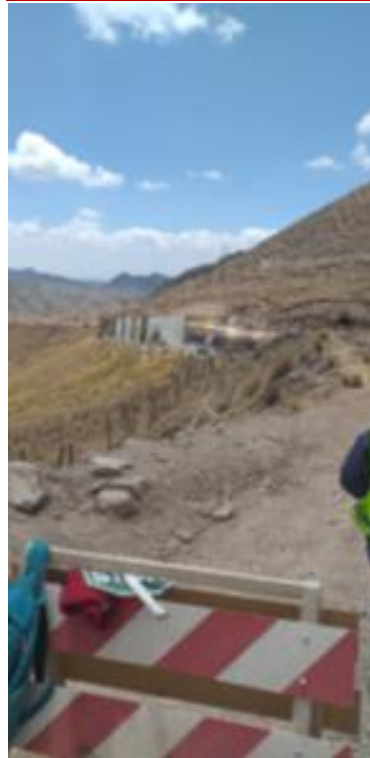
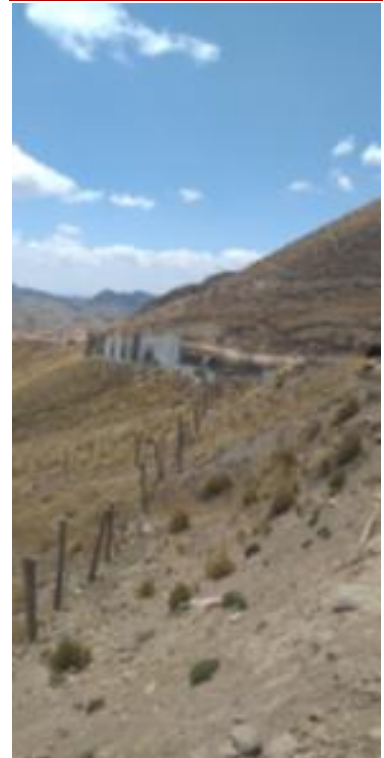
PROGRESIVA KM. 92+935 A KM. 93+065

En las progresivas Km. 92+840 al Km, 93+060 Se continua con la colocación de acero de refuerzo para la elevación de muro de concreto armado se han vaciado las bases de muro. se utiliza dos mixer, 1 excavadora de oruga, 2 vibradores de concreto y herramientas menores. Trabajan: 1 capataz, 1 operador, 20 obreros, 2 operadores de mixer.2 vigias

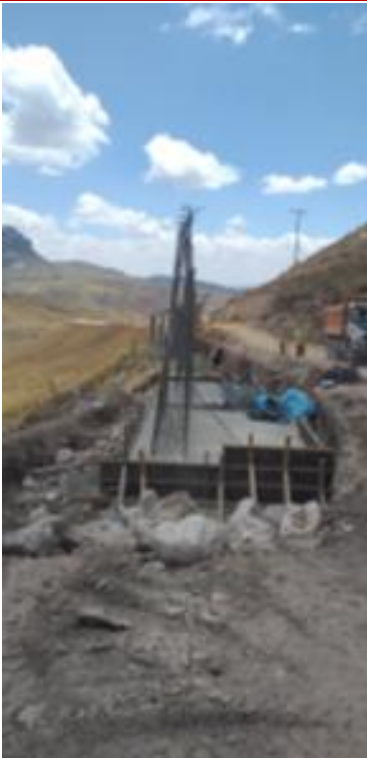
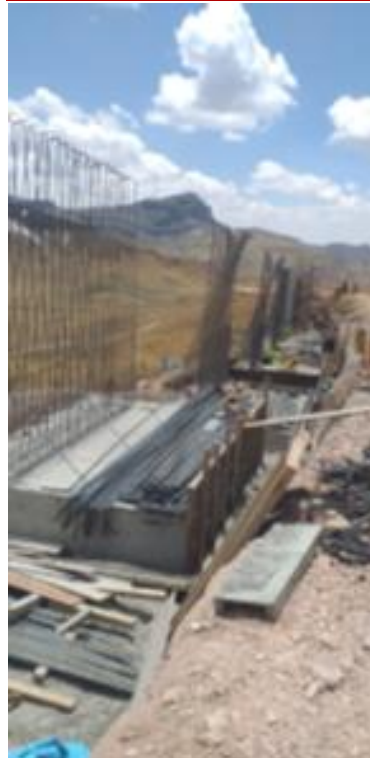
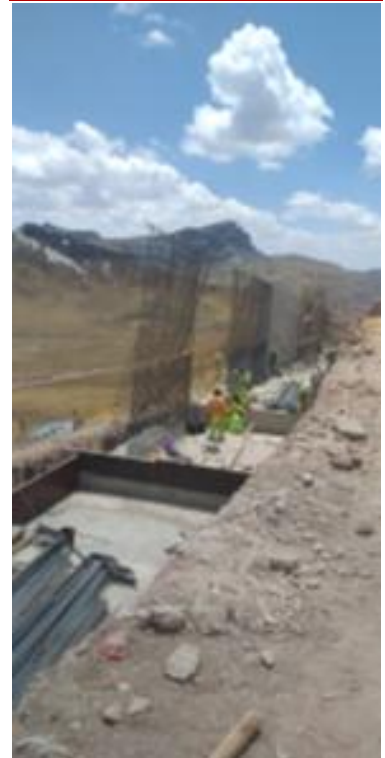
PROGRESIVA KM. 92+920 A KM. 92+980

En las progresivas Km. 92+920 al Km, 92+980 Se continua con la colocación de acero de refuerzo para la elevación de muro de concreto armado se han vaciado las bases de muro, se utiliza dos mixer, 1 excavadora de oruga, 2 vibradores de concreto y herramientas menores. Trabajan: 1 capataz, 1 operador, 20 obreros, 2 operadores de mixer.2 vigias

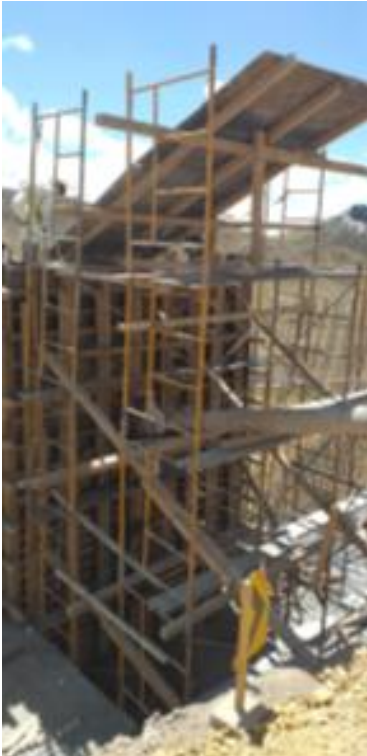
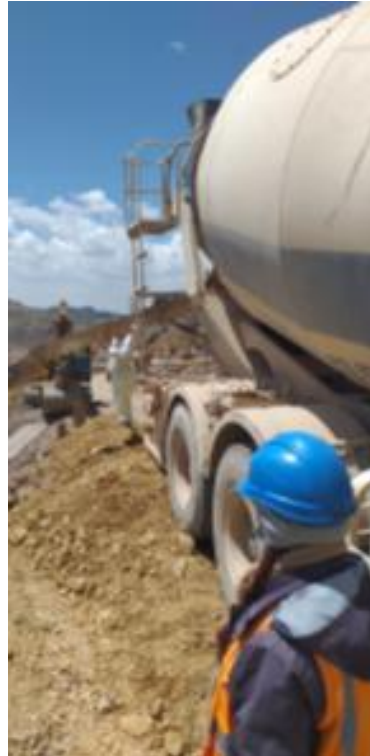
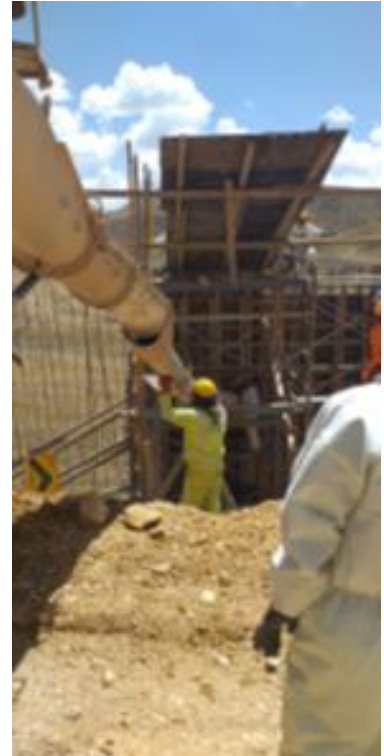
PROGRESIVAS KM. 92+935 A KM. 93+065

En las progresivas Km. 92+935 al Km, 93+065 Se realiza la colocación de mezcla de concreto para el llenado de la elevación de muro de concreto armado (paño 25) , ya se han vaciado las bases del muro con anterioridad. Se utiliza dos mixer, 1 excavadora de oruga, 2 vibradores de concreto y herramientas menores. Trabajan: 1 capataz, 1 operador, 20 obreros, 2 operadores de mixer.2 vigias.

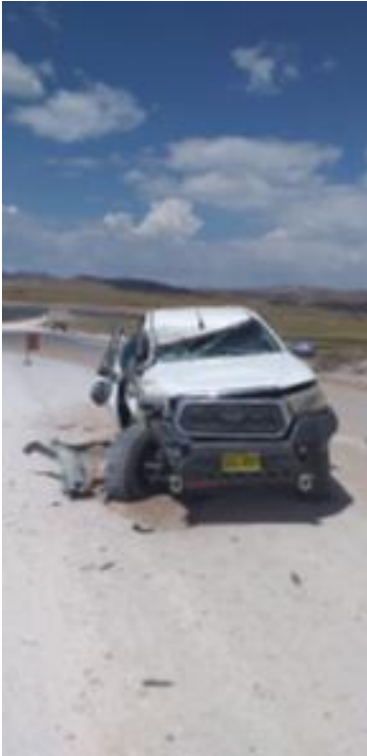
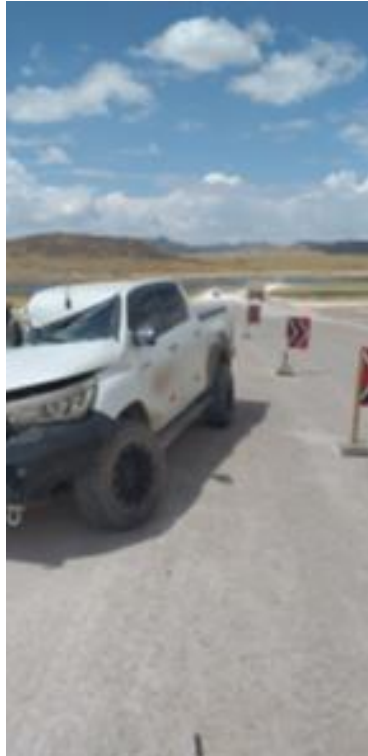
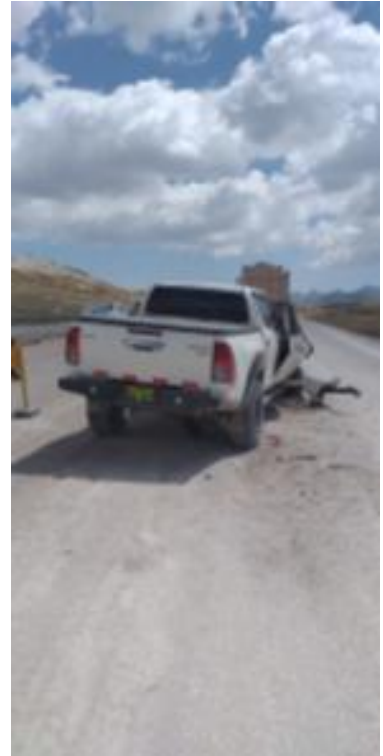
PROGRESIVA KM. 78+400

- 8) INCIDENTES: Hoy choco un vehículo particular por exceso de velocidad con la parte trasera de un volquete cargado de material granular en el Km 78+400 donde resulto herida la copiloto, se enviaron al chofer y acompañante hacia Huallay.

VISITA DE SEGUIMIENTO Y MONITOREO AL TRAMO 2 (OBRAS INICIALES):
ACCIDENTE EN LA VIA POR EXCESO DE VELOCIDAD**CDescripcion** :

En la progresiva Km. 78+400 se realiza visita de seguimiento y monitoreo al tramo 2 (Obras Iniciales) donde ha ocurrido un choque entre una camioneta doble cabina hilux con un volquete de la Contratista. La camioneta choco en la parte izquierda de la parte trasera del volquete cargado de material, por no verlo por la formación de polvo en la via. La Supervisión ha solicitado a la Contratista el constante regado de la via y la urgente colocación de señalización informativa, preventiva y reglamentaria en todo el tramo 2 (obras iniciales) puesto que los accidentes están ocurriendo frecuentemente.

Se recomienda a la Contratista, la urgente colocación de señal informativa y preventiva en la vía, puesto que se ha incrementado las velocidades, puesto que la vía está en mejores condiciones, ocasionando accidentes e incidentes en el tramo 2 (obras iniciales)

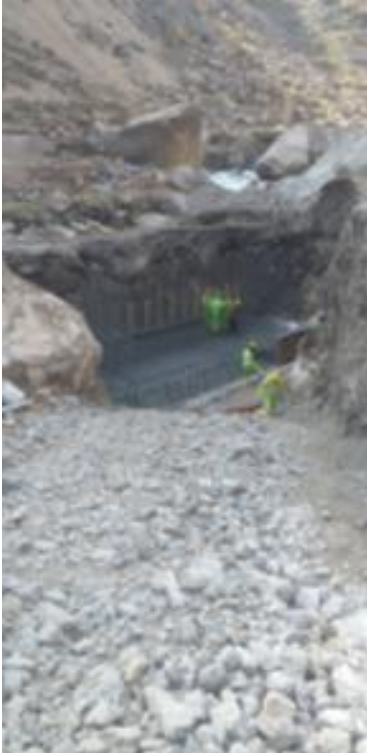
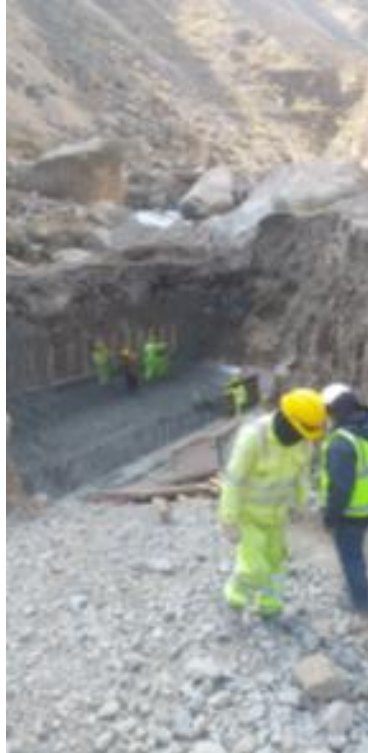
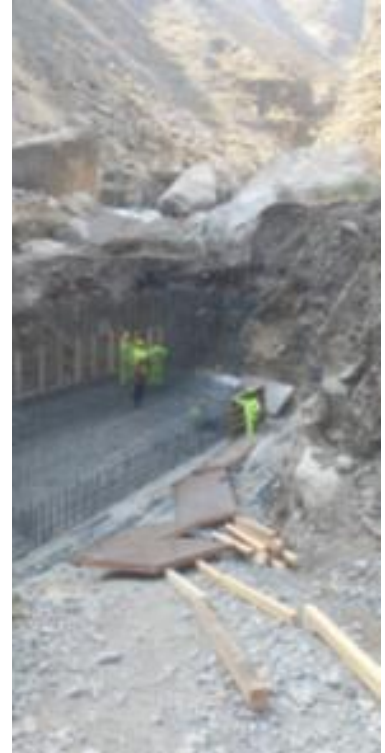
PROGRESIVA KM. 24+400

En la progresiva Km. 24+400 se ha realizado la excavación no clasificada para estructuras en seco donde se excavo el sitio donde se ubicará el estribo izquierdo del pontón de concreto armado en la zona arqueológica. Se realizo el vaciado del solado del estribo izquierdo y actualmente se realiza la colocación del acero de refuerzo preparado y encofrado, de la base del estribo izquierdo , Se utiliza un Camión grua. trabajan: 1 capataz, 4 obreros, 1 operadores, 2 vigias
