BITACORA ELECTRÓNICA DE OBRA

REGISTRO DE LA BITACORA Y FOTO DEL CUADERNO DE OBRA

Confirma Bitacora: Si	Nro Informe: 0074	Fecha Informe: 15 - 09 - 2022	Nombre De La Obra: Corredor vial Lima-Canta-Huayllay-Dv. Cochamarca-Emp. PE 3N Obras de Rehabilitación y Mejoramiento	Personal Encargado: BORIS WALTER AYLLÓN CARCELÉN		
Foto Bitacora:	Foto Bitacora 2:	Foto Bitacora 3:	Foto Bitacora 4:	Foto Bitacora 5:	Foto Bitacora 6:	
Ver imagen completa	Ver imagen completa	Ver imagen completa	Ver imagen completa	Ver imagen completa	Ver imagen completa

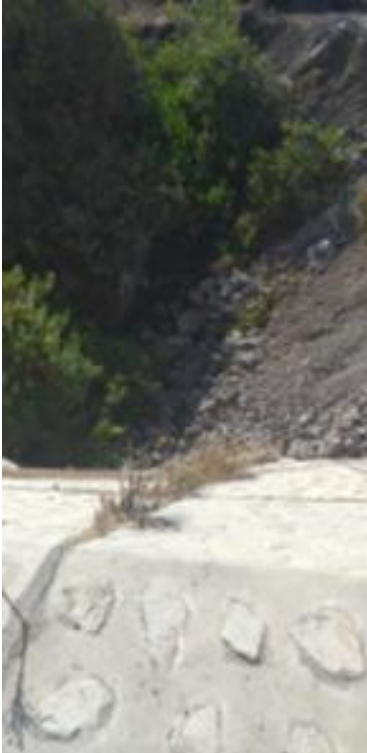
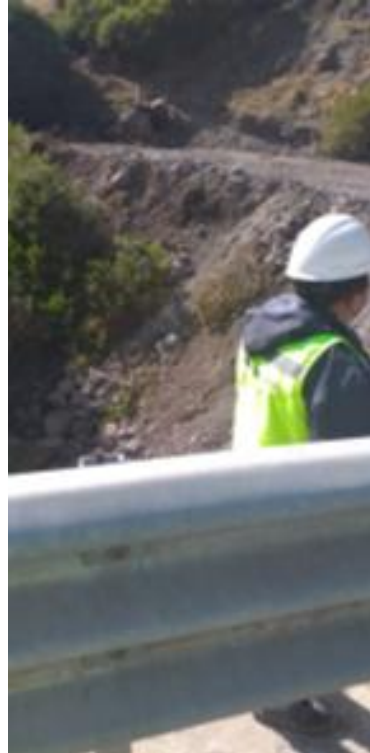
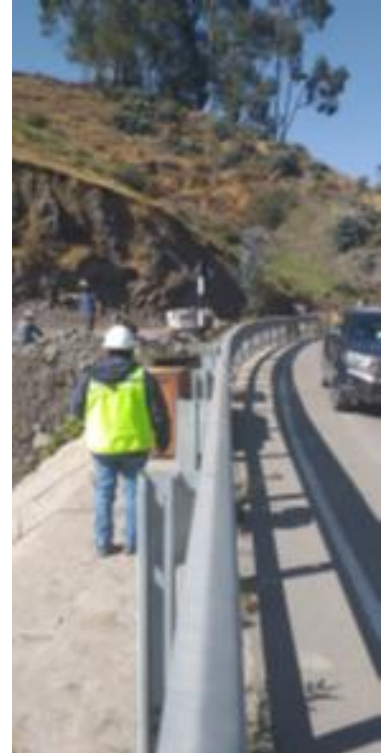
PROGRESIVA KM. 5+350

VISITA DE SEGUIMIENTO Y MONITOREO EN EL TRAMO 2(OBRAS INICIALES):
CAUCE DE QUEBRADA CON DERRUMBES**CDescripcion** :

En la progresiva Km. 5+350 se realiza visita de seguimiento y monitoreo al tramo 2 (obras iniciales) donde se realiza el acompañamiento al especialista de seguridad de la Supervisión revisa el cauce de quebrada en el lado derecho de la via que ha sido invadido con desechos y material de derrumbe, tapando parcialmente la alcantarilla existente.

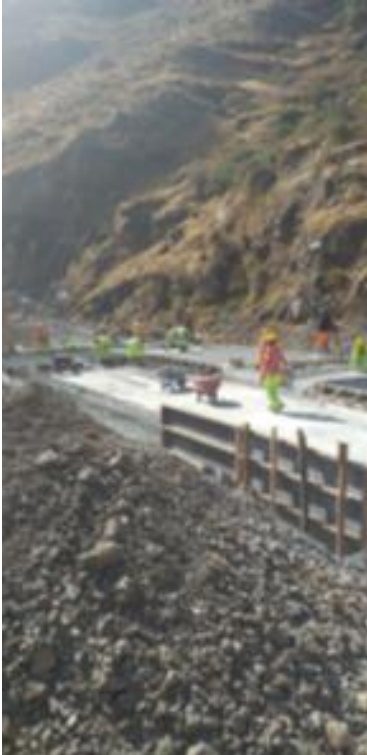
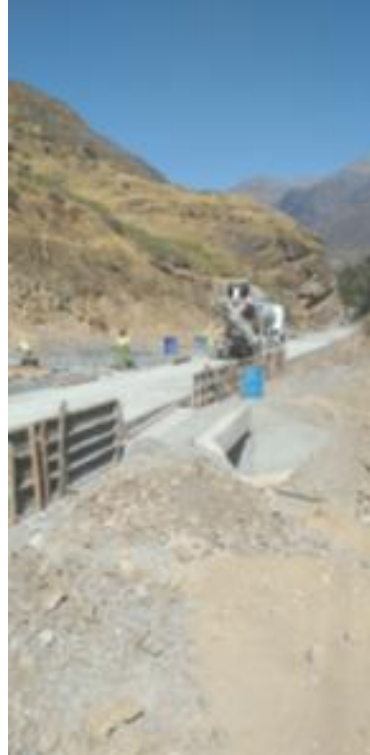
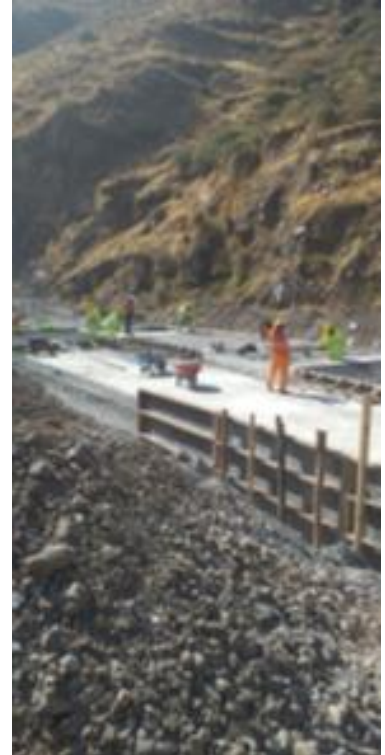
PROGRESIVA KM. 16+200

En la progresiva Km. 16+200 se continua con el vaciado de tramos de losas de concreto armado para la construcción, Se utiliza dos Camión Mixer y herramientas menores, Trabajan: 1 capataz, 12 obreros

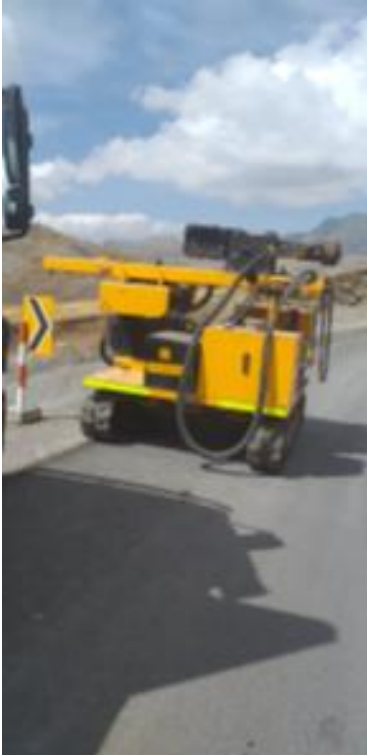
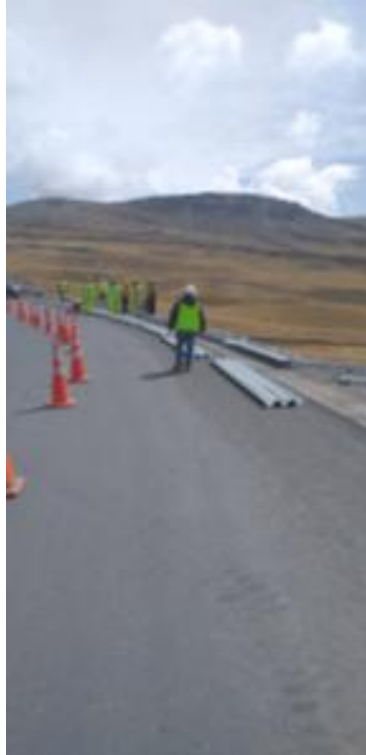
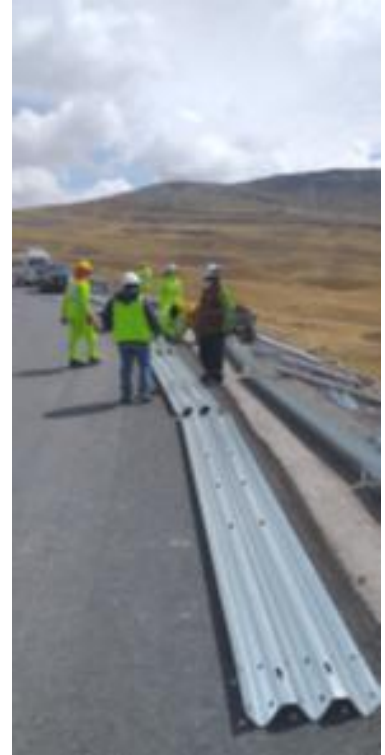
PROGRESIVA KM. 50+225 AL KM 50+345 li
01.01.08 SEÑALIZACION Y SEGURIDAD VIAL
CODIGO: 01.01.08.20 BARRERA DE SEGURIDAD BORDE LATERAL (HINCADA)
CODIGO: 01,01,08.22 VIGA DE ANCLAJE PARA BARRERA DE SEGURIDAD

En las progresivas Km. 45+500 al Km. 45+580 se realiza la construcción de barreras de seguridad borde lateral (hincada) en el borde derecho de la vía. Se utiliza un equipo de hincado, camión de plataforma y equipos menores. Trabajan 1 capataz, 1 operador, 1 chofer, 12 obreros

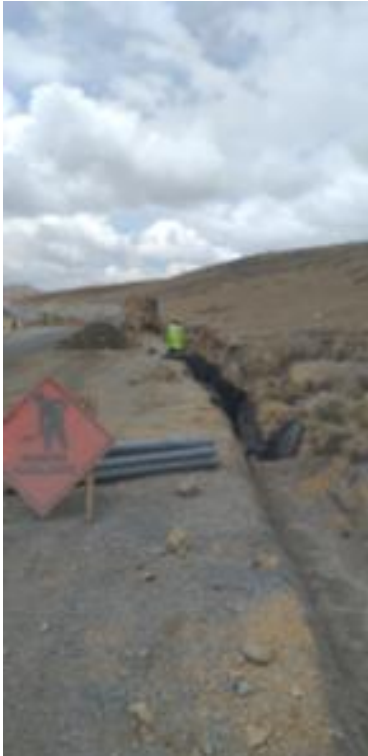
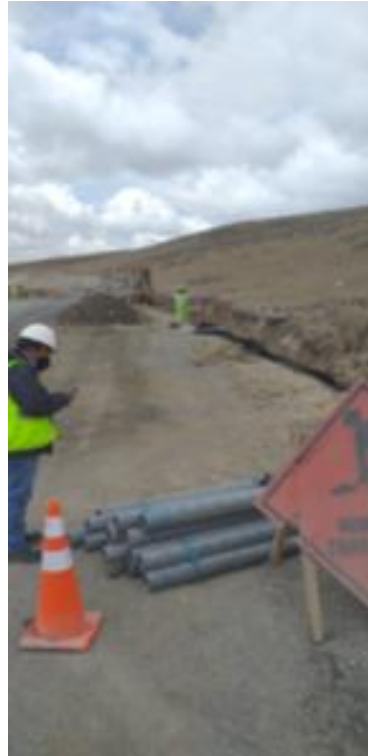
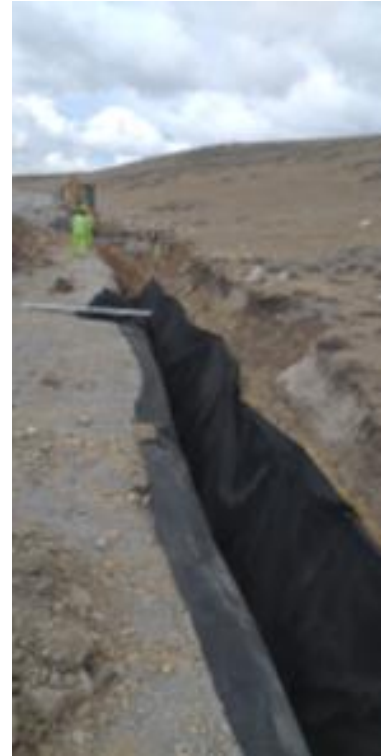
PROGRESIVA KM. 63+300 AL KM. 63+400 li
VISITA DE SEGUIMIENTO Y MONITOREO AL TRAMO 2 (OBRAS INICIALES):
CONSTRUCCION DE SUBDREN
01.01.06 OBRAS DE ARTE
CODIGO: 01.01.06. 18 SUBDREN PROFUNDO

En las progresivas Km. 63+300 al Km. 63+400 se realiza la visita de seguimiento y monitoreo a las actividades por ejecutar en el tramo 2 (obras iniciales), se realiza la construccion de subdren profundo, Se utiliza una retroexcavadora y herramientas menores, trabajan 1 capataz, 1 operador, 4 obreros , 2 vigías.

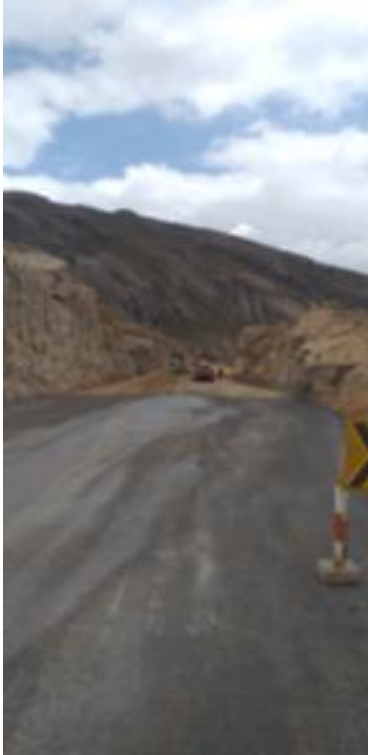
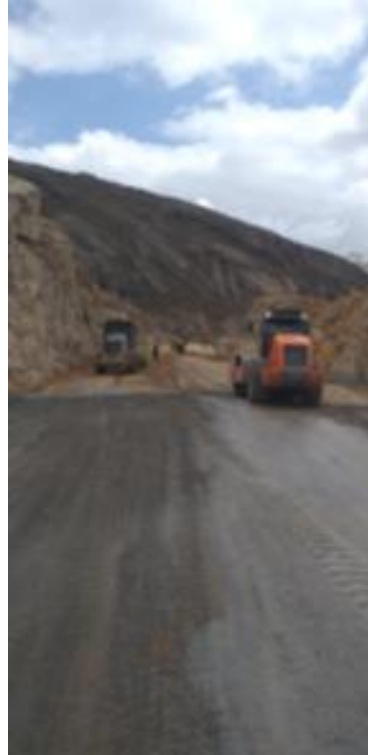
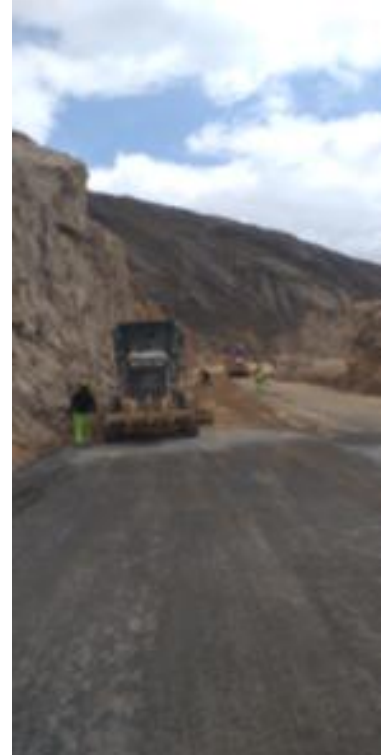
PROGRESIVA KM. 69+940 A 70+100
01.01.02 MOVIMIENTO DE TIERRAS
01.01.02.08 CONFORMACION DE TERRAPLENES

En las progresivas Km, 69+940 al km. 70+100 se realiza la conformación de terraplenes, donde se utiliza una motoniveladora y dos compactadora de rodillo y 1 camion cisterna, Trabajan: 2 capataces, 3 operadores , 8 obreros y 4 vigías

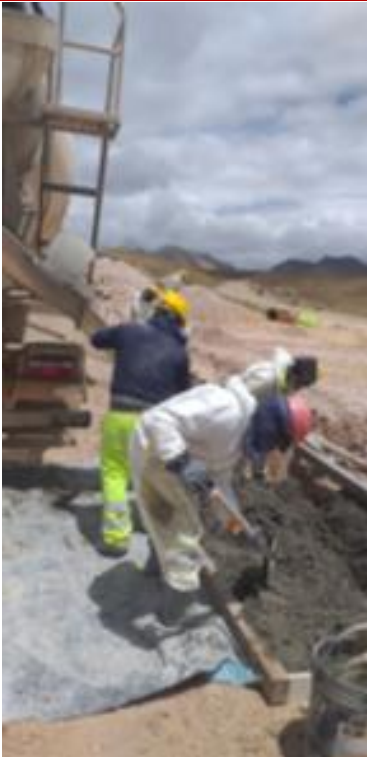
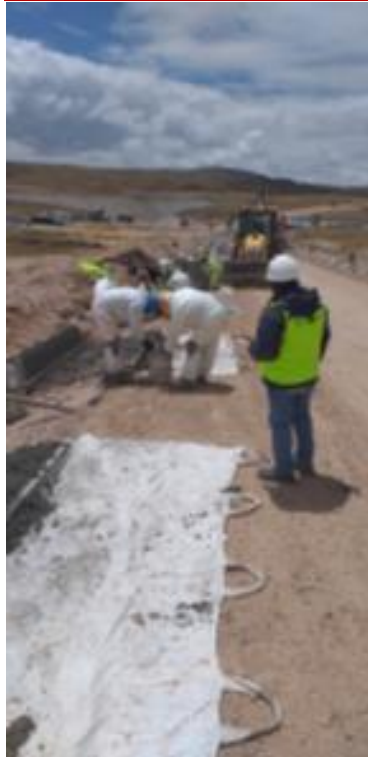
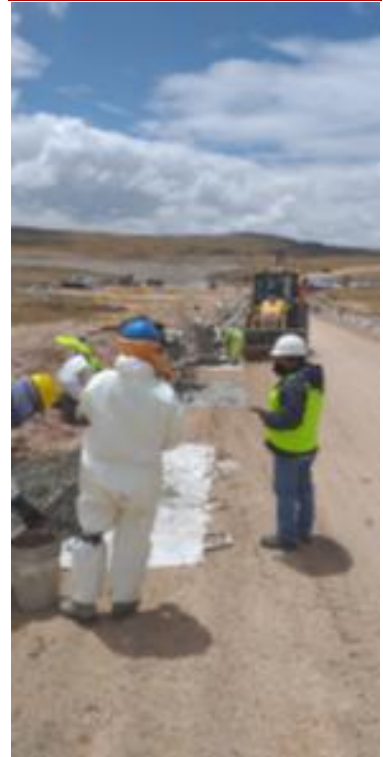
PROGRESIVAS KM. 79+900 a 80+000 li

En la progresiva km. 79+900 a Km, 80+000 se realiza visita de seguimiento y monitoreo al tramo 2 de las obras iniciales, donde se realiza la construcción de cunetas en el lado izquierdo de la vía, Se realiza la excavación , acondicionamiento del terreno, colocación de encofrado y el vaciado de la mezcla de concreto para la construcción de la cuneta triangular, Se utiliza camión mixer, herramientas menores, trabajan: 1capataz y 60 trabajadores

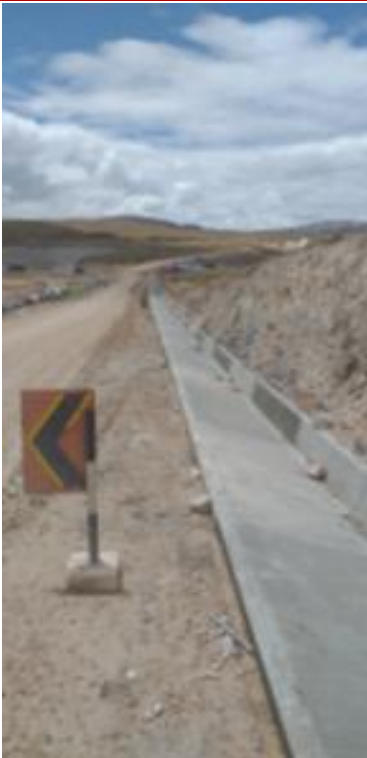
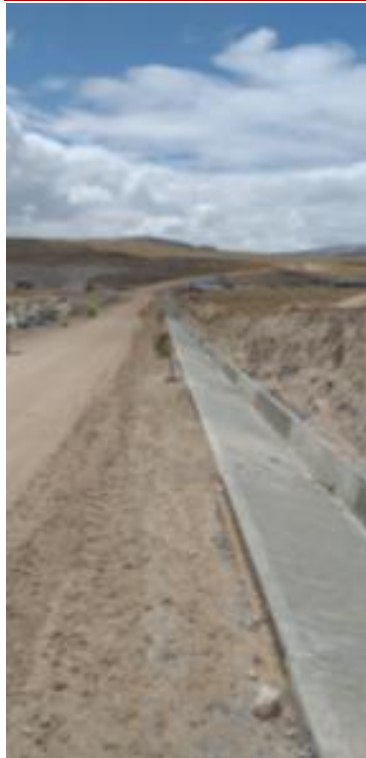
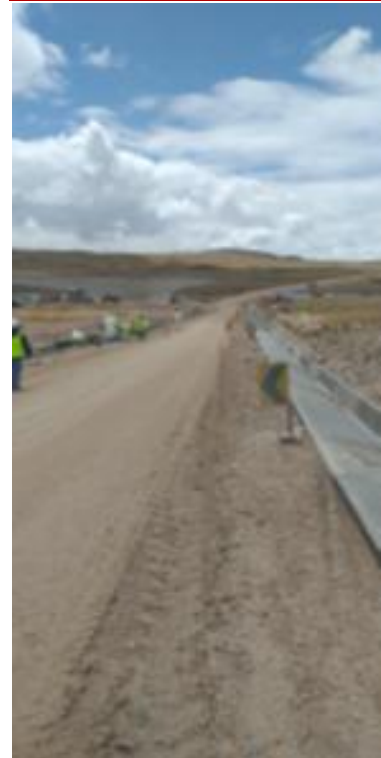
PROGRESIVAS KM. 79+950 a 80+200 li y ld

En la progresiva km. 79+950 a Km, 80+200 se realiza visita de seguimiento y monitoreo al tramo 2 de las obras iniciales, donde se verifica la construcción de cunetas triangulares tipo 1 en el lado derecho y actualmente se realiza la construcción de cunetas en el lado izquierdo de la vía, Se realiza la excavación , acondicionamiento del terreno, colocación de encofrado y el vaciado de la mezcla de concreto para la construcción de la cuneta triangular, Se utiliza camión mixer, herramientas menores, trabajan: 1capataz y 15 trabajadores

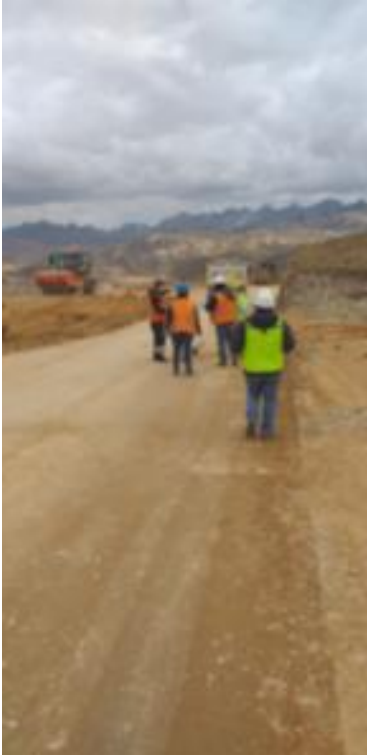
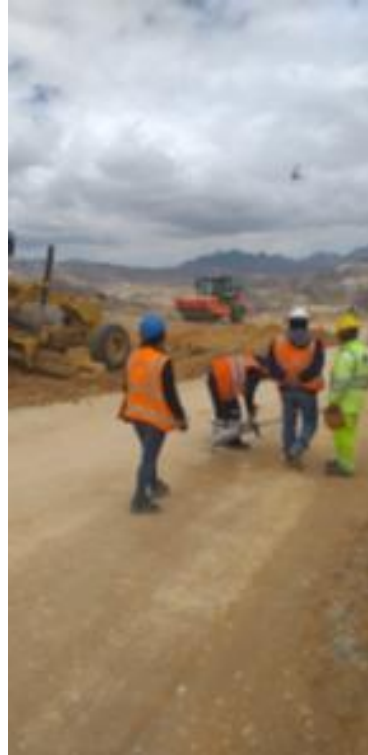
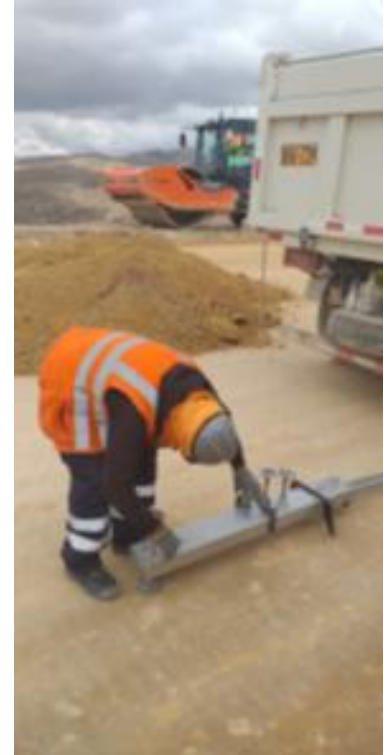
PROGRESIVA KM. 74+250

VISITA DE SEGUIMIENTO Y MONITOREO AL TRAMO 2 (OBRAS INICIALES) :
CONTROLES DE CALIDAD DE LA SUPERVISION (DETERMINACION DE
DEFLEXIONES)**CDescripcion** :

En la progresiva KM. 74}250 en el lado izquierdo de la vía, se realiza la determinación de deflexiones utilizando la viga benkelman y camión viga. Trabajan, 3 técnicos de la Supervisión y 2 técnicos de la Contratista

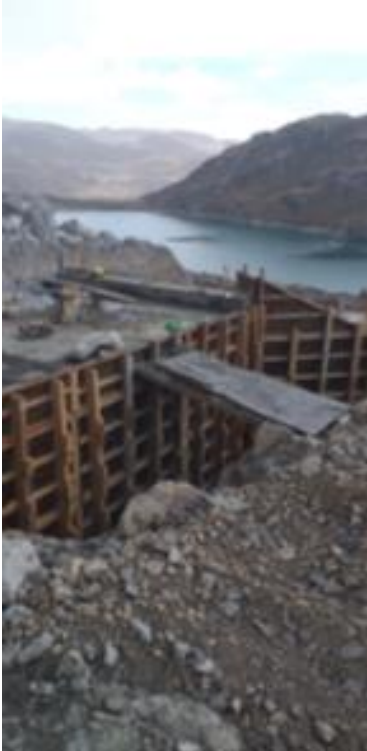
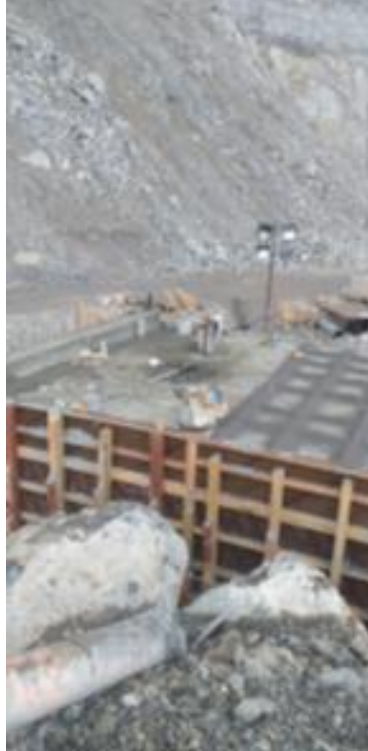
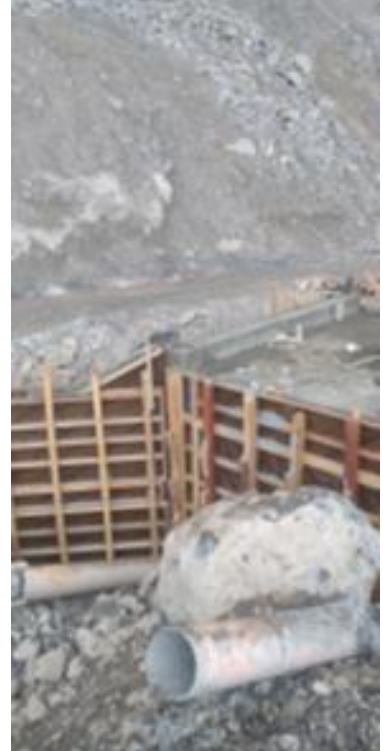
PROGRESIVA KM. 37+425

En la progresiva Km. 37+425 se verifica el vaciado del cuerpo de la alcantarilla marco, Se utilizo, 2 mixer, herramientas menores, Trabajaron: 1 capataz, 2 operadores, 12 obreros

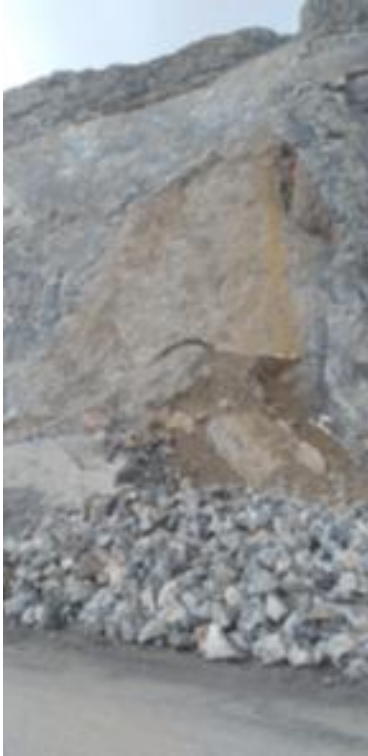
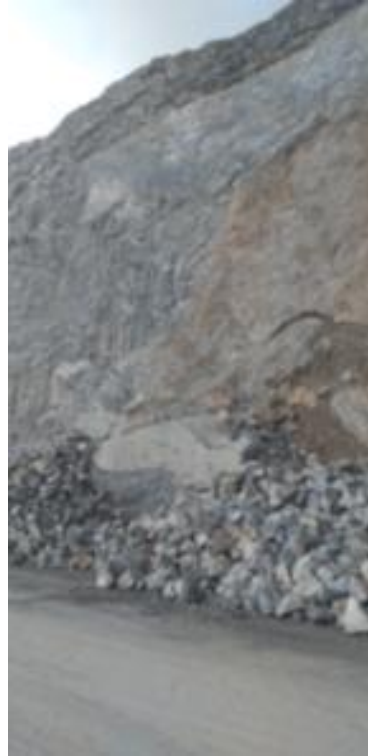
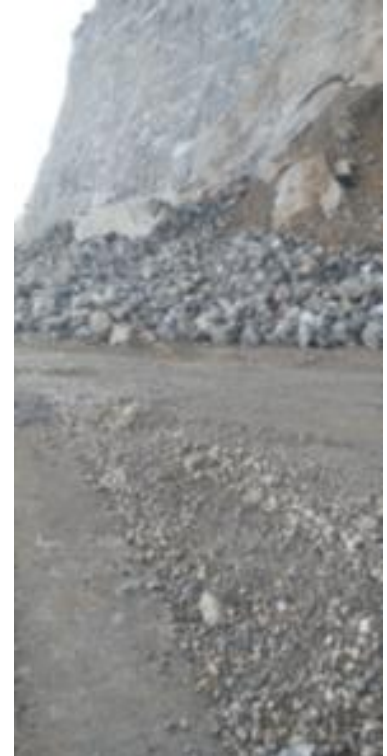
PROGRESIVA KM. 37+200

VISITA DE SEGUIMIENTO Y MONITOREO AL TRAMO 2 (OBRAS INICIALES) :
DERRUMBE CERCA DE CANTERA**CDescripcion** :

En la progresiva Km. 37+500 se realiza visita de seguimiento y monitoreo al tramo 2 (obras iniciales) donde ha ocurrido un derumbe de rocas, donde se realiza la conformación de la vía. Se acompaña al especialista de seguridad de la Supervisión.

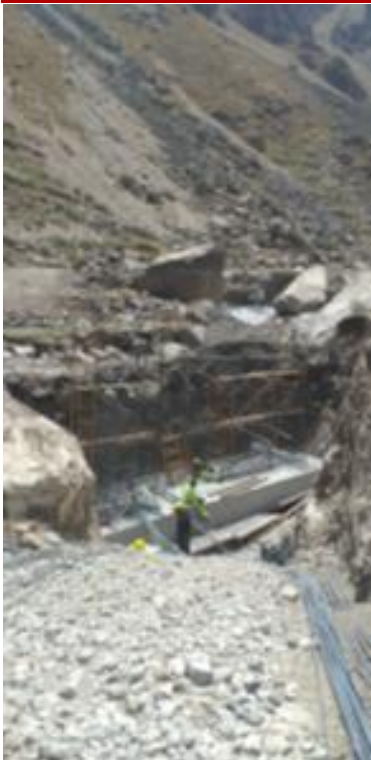
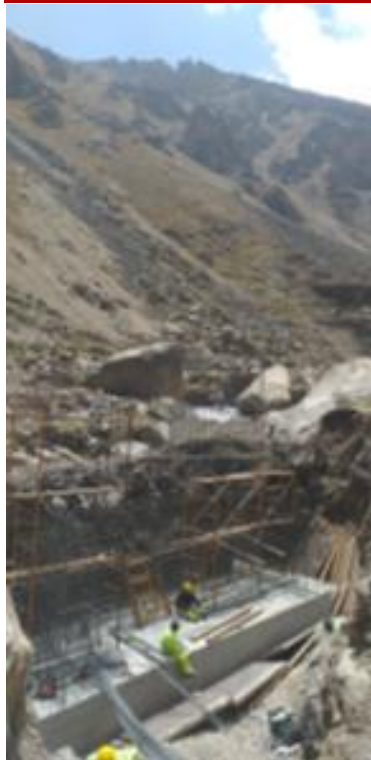
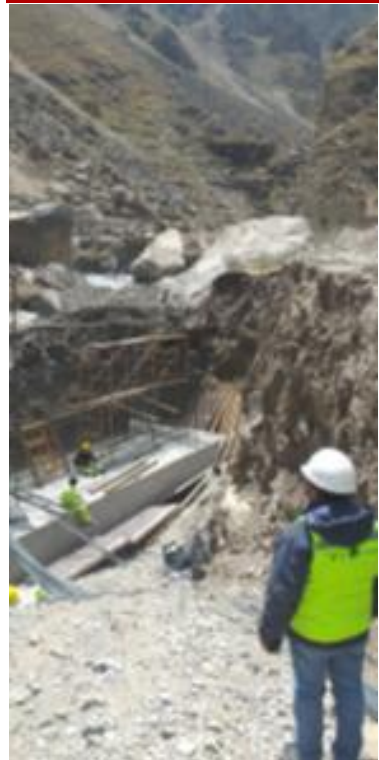
PROGRESIVA KM. 24+400
VISITA DE SEGUIMIENTO Y MONITOREO DEL TRAMO 2 (OBRAS INICIALES)
CONTINUACION DE TRABAJOS EN LA ZONA ARQUEOLOGICA
01.01.10 PONTONES
CODIGO; 01.01.10.05 EXCAVACION NO CLASIFICADA PARA ESTRUCTURAS EN SECO
CODIGO: 01.01.10.13 CONCRETO CLASE I 9.8 KMPA (F'C= 100 KG/CM2)
CODIGO 01-01-10-18 ACERO DE REFUERZO
CODIGO 01-01-10-16 ENCOFRADO Y DESENCOFRADO CARA NO VISTA EN SECO

En la progresiva Km. 24+400 se ha realizado la excavación no clasificada para estructuras en seco donde se excavo el sitio donde se ubicará el estribo izquierdo del pontón de concreto armado en la zona arqueológica. Se realizo el vaciado del solado del estribo izquierdo, encofrado y vaciado de la base del estribo izquierdo y actualmente se continua con la colocación del acero de refuerzo del refuerzo del estribo izquierdo , Se utiliza un Camión grua. trabajan: 1 capataz, 4 obreros, 1 operadores, 2 vigías
