BITACORA ELECTRÓNICA DE OBRA

REGISTRO DE LA BITACORA Y FOTO DEL CUADERNO DE OBRA

Confirma Bitacora:	Nro Informe:	Fecha Informe:	Nombre De La Obra:	Personal Encargado:
Si	180-2022 - MTC /20.9 -lgm	09 - 09 - 2022	HUANUCO - HUALLANCA (T1)	LUZMILA GUERRA MOTTA

OBRA: CONSERVACIÓN POR NIVELES DE SERVICIO, OPERACIÓN DEL CORREDOR VIAL HUÁNUCO – LA UNIÓN – HUALLANCA DV. ANAMINA/ EMP. PE-3N (TINGO CHICO) – NUEVAS FLORES – LLATA – ANAMINA – TRAMO I
 CONTRATISTA: CHINA RAILWAY 20 BUREAU GROUP CORPORATION
 CONTRATO DE OBRA: N° 127-2018-MTC/20
 MONTO DEL CONTRATO: S/ 1,241,495,685.46 INC. IGV
 MONTO CONTRATO TRAMO 1 (OI-1): S/ 323,942,616.32 INC. IGV
 SUPERVISOR: CONSORCIO SUPERVISOR LOUIS BERGER - HOB
 CONTRATO DE SERVICIOS DE CONSULTORÍA: N° 144-2018-MTC/20.2
 MONTO DEL CONTRATO: S/ 123'625,905.13.46 INC. IGV
 MONTO PRIMER EQUIPO: S/ 27'450,314.74 INC. IGV

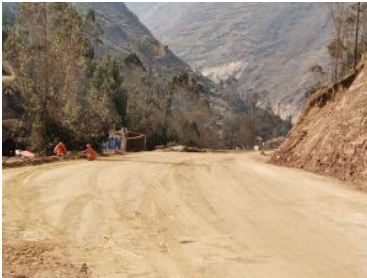
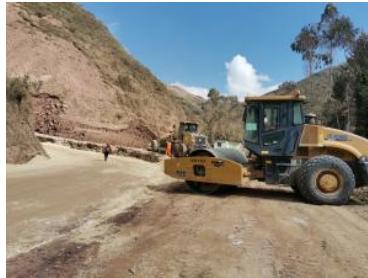
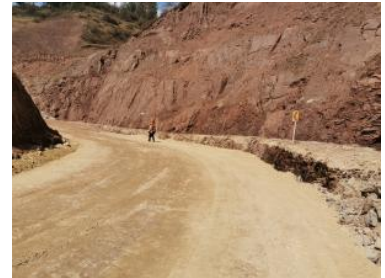
Progresiva: km 45+100 al km 45+100 LD

Personal aproximado verificado en campo: 1 Capataz, 1 Oficial y 2 Ayudante
Equipos aproximados verificados en campo: 1 Motoniveladora (inoperativa), 4 Volquetes
y 1 Rodillo, con sus respectivos operadores.

AL MOMENTO DE LA INSPECCIÓN VISUAL LA MOTONIVELADORA SE
ENCONTRABA INOPERATIVA, POR TANTO, LAS ACTIVIDADES DE EJECUCIÓN
SUSPENDIDAS. AL RESPECTO EL CONTRATISTA REFIERE QUE SE COMUNICÓ
CON EL ÁREA DE EQUIPO Y MAQUINARIA PARA SU REPARACIÓN OPORTUNA.

Actividades verificadas por personal profesional, técnico y auxiliar del CR20 y del
Consortio HOB. Se sugirió el control adecuado de los procesos constructivos al
Consortio HOB, a fin de garantizar la calidad y durabilidad de la obra. Así como el
cumplimiento de los protocolos de seguridad y salud en el trabajo para la actividad y la
adecuada disposición de residuos a fin de su posterior transporte.

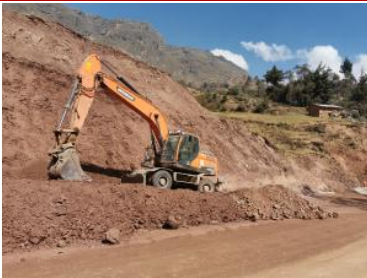
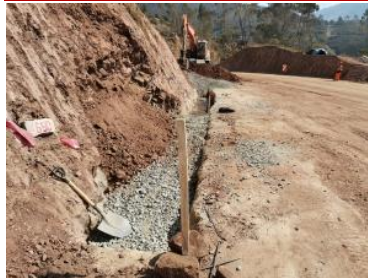
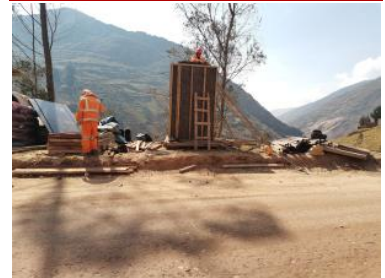
Progresiva: km 45+549 al km 45+660

Personal aproximado verificado en campo: 1 Capataz y 3 ayudante

Equipos aproximados verificados en campo: 1 Retro excavadora y 1 volquete con sus respectivos operadores

Actividades verificadas por personal profesional, técnico y auxiliar del CR20 y del Consorcio HOB. Se sugirió el control adecuado de los procesos constructivos al Consorcio HOB, a fin de garantizar la calidad y durabilidad de la obra. Así como el cumplimiento de los protocolos de seguridad y salud en el trabajo para la actividad y la adecuada disposición de residuos a fin de su posterior transporte.

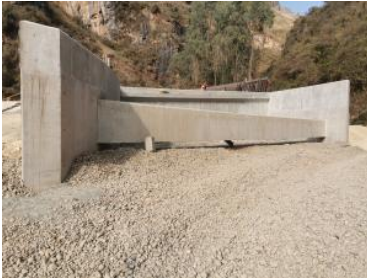
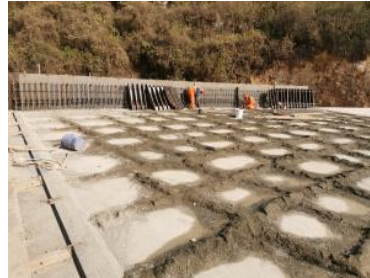
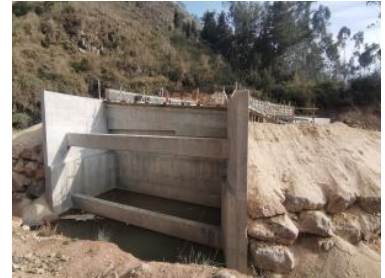
1000.IPUENTE KICHKI
1003VIGAS, LOSA DE CONCRETO, PARAPETO Y VEREDAS
503.I2Encofrado y desencofrado cara vista
504.AAcero de refuerzo

Personal aproximado verificado en campo: 1 Capataz, 2 Operario y 2 Oficial
Equipos aproximados verificados en campo: Ninguno
Actividades verificadas por personal profesional, técnico y auxiliar del CR20 y del Consorcio HOB. Se sugirió el control adecuado de los procesos constructivos al Consorcio HOB, a fin de garantizar la calidad y durabilidad de la obra. Así como el cumplimiento de los protocolos de seguridad y salud en el trabajo para la actividad y la adecuada disposición de residuos a fin de su posterior transporte.

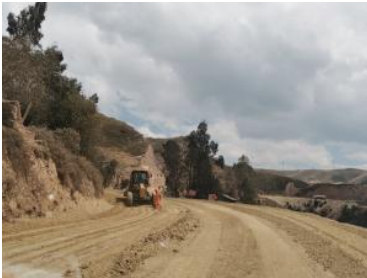
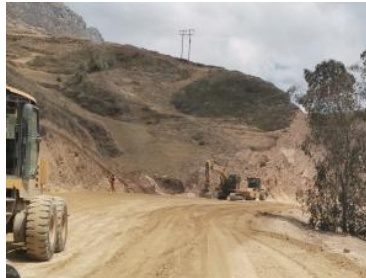
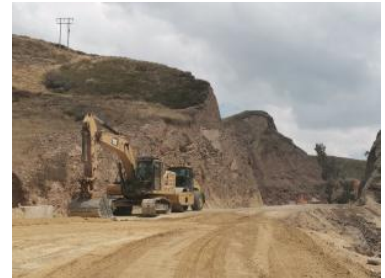
Progresiva: km 49+760 al km 49+980

Personal aproximado verificado en campo: 1 Capataz, 2 Operario y 2 Oficial
Equipos aproximados verificados en campo: 1 Motoniveladora, 1 Rodillo y 1 Camión
Cisterna de agua con sus respectivos operadores.

ES PRECISO HACER NOTAR LA RETROEXCAVADORA QUE SEN ENCUENTRA EN
EL FRENTE DE TRABAJO SE ENCUENTRA INOPERATIVA.

Actividades verificadas por personal profesional, técnico y auxiliar del CR20 y del
Consortio HOB. Se sugirió el control adecuado de los procesos constructivos al
Consortio HOB, a fin de garantizar la calidad y durabilidad de la obra. Así como el
cumplimiento de los protocolos de seguridad y salud en el trabajo para la actividad y la
adecuada disposición de residuos a fin de su posterior transporte.
