## BITACORA ELECTRÓNICA DE OBRA

Confirma Bitacora:	Nro Informe:	Fecha Informe:	Nombre De La Obra:	Personal Encargado:
Si	181-2022 - MTC /20.9 -lgm	1 0 - 0 9 - 2022	HUANUCO - HUALLANCA (T1)	LUZMILA GUERRA MOTTA

OBRA: CONSERVACIÓN POR NIVELES DE SERVICIO, OPERACIÓN DEL CORREDOR VIAL HUÁNUCO – LA UNIÓN – HUALLANCA DV. ANTAMINA/ EMP. PE-3N (TINGO CHICO) – NUEVAS FLORES – LLATA – ANTAMINA – TRAMO I  
 CONTRATISTA: CHINA RAILWAY 20 BUREAU GROUP CORPORATION  
 CONTRATO DE OBRA: N° 127-2018-MTC/20  
 MONTO DEL CONTRATO: S/ 1,241,495,685.46 INC. IGV  
 MONTO CONTRATO TRAMO 1 (OI-1): S/ 323,942,616.32 INC. IGV  
 SUPERVISOR: CONSORCIO SUPERVISOR LOUIS BERGER - HOB  
 CONTRATO DE SERVICIOS DE CONSULTORÍA: N° 144-2018-MTC/20.2  
 MONTO DEL CONTRATO: S/ 123'625,905.13.46 INC. IGV  
 MONTO PRIMER EQUIPO: S/ 27'450,314.74 INC. IGV

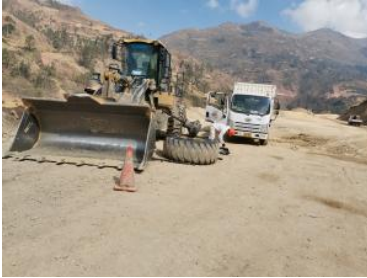
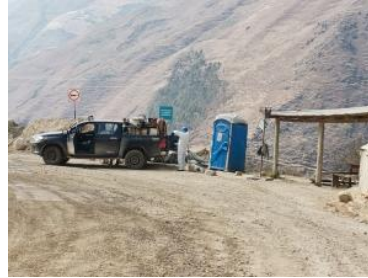
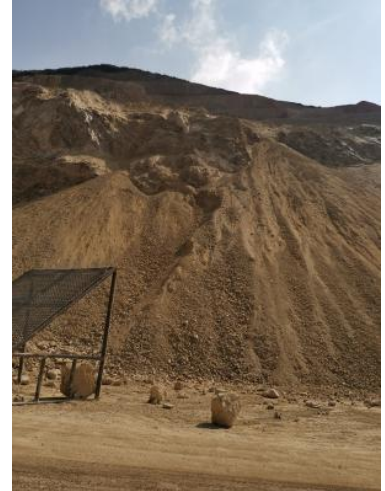
Progresiva: km 33+600 – Cantera de Cerro, y  
Progresiva: km 33+700 - DME  
200.MOVIMIENTO DE TIERRAS  
211.AMaterial de cantera para rellenos

ES PRECISO INDICAR QUE, AL MOMENTO DE LA INSPECCIÓN VISUAL NO SE APRECIA ACTIVIDAD ALGUNA EN EL DME KM 33+700.

SE VERIFICAN ACTIVIDADES RELACIONADAS A EXTRACCIÓN DE MATERIAL EN LA CANTERA DE CERRO KM 33+600.

EN EL FRENTE DE TRABAJO NO CUENTA CON VIGÍAS, POR LO QUE, PERSONAL AJENO A LA OBRA (USUARIOS DE LA VÍA) TRANSITAN CON NORMALIDAD, PESE A QUE PUDIERA CAER MATERIAL A LA VIA GENERANDO INCIDENTES Y/O ACCIDENTES.

De los paneles fotográficos n°s 1 y 4, se ha sugerido al Contratista y Supervisión de obra, el cumplimiento de los protocolos de seguridad y salud en el trabajo, así como las políticas de Salvaguarda del BID, a fin de evitar incidentes y/o accidentes en obra.

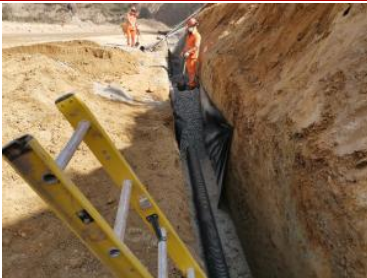
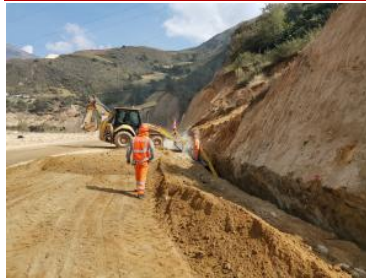
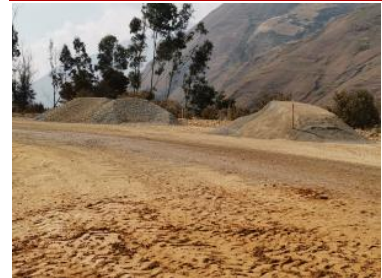
Progresiva: km 32+973 al km 33+150

Personal aproximado verificado en campo: 1 Capataz y 5 ayudante

Equipos aproximados verificados en campo: 1 Retro excavadora con operador, personal de campo refiere que el transporte se realiza en horario nocturno.

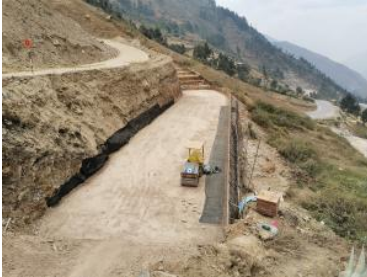
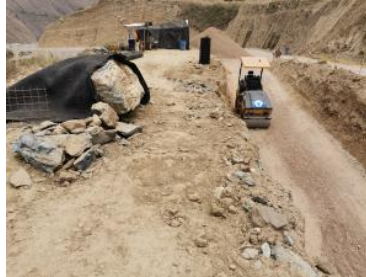
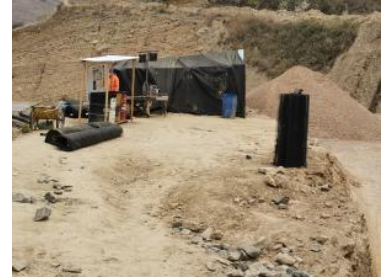
Progresiva: km 21+764 al km 21+843.88 - MSR  
Actividades de ejecución suspendidas

Personal aproximado verificado en campo: 1 Guardian  
Equipos aproximados verificados en campo: 2 rodillo bermero en standby  
PERSONAL DEL CONSORCIO SUPERVISOR REFIERE QUE, LAS ACTIVIDADES RELACIONADAS A LA CONSTRUCCIÓN DEL MURO DE SUELO REFORZADO UBICADO EN EL SECTOR KM 21+764 AL KM 21+843.88, SE ENCUENTRAN SUSPENDIDAS DEBIDO A QUE NO SE CUENTA CON MATERIALES COMO MALLA ELECTROSOLDADA.

Del panel fotográfico n° 3, se ha sugerido al Contratista la oportuna dotación de materiales de construcción a fin de evitar retrasos en el plazo de ejecución de obra.

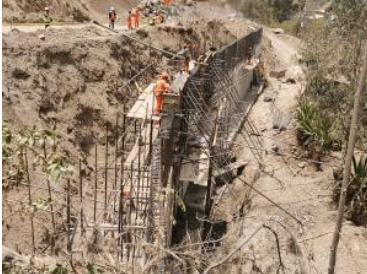
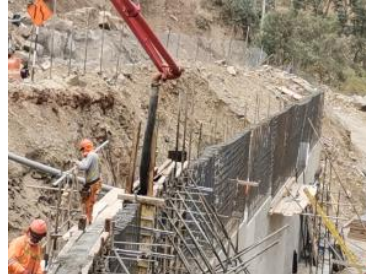
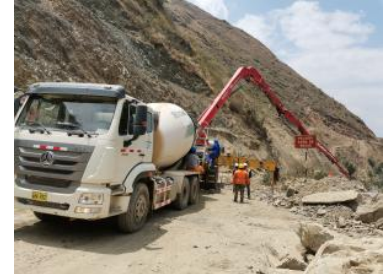
Progresiva: km 16+610 al km 16+667.56 (Muro de sostenimiento)

EL FRENTE DE TRABAJO NO CUENTA CON VIGÍAS, POR LO QUE, PERSONAL AJENO A LA OBRA, (USUARIOS DE LA VÍA) SE ENCUENTRA EN EL PERÍMETRO, HECHO QUE PODRÍA GENERAR INCIDENTES Y/O ACCIDENTES EN OBRA.
