BITACORA ELECTRÓNICA DE OBRA

REGISTRO DE LA BITACORA Y FOTO DEL CUADERNO DE OBRA

Confirma Bitacora: Si	Nro Informe: 0075	Fecha Informe: 16 - 09 - 2022	Nombre De La Obra: Corredor vial Lima-Canta-Huayllay-Dv. Cochamarca-Emp. PE 3N Obras de Rehabilitación y Mejoramiento	Personal Encargado: BORIS WALTER AYLLÓN CARCELÉN		
Foto Bitacora:	Foto Bitacora 2:	Foto Bitacora 3:	Foto Bitacora 4:	Foto Bitacora 5:	Foto Bitacora 6:	
Ver imagen completa	Ver imagen completa	Ver imagen completa	Ver imagen completa	Ver imagen completa	Ver imagen completa

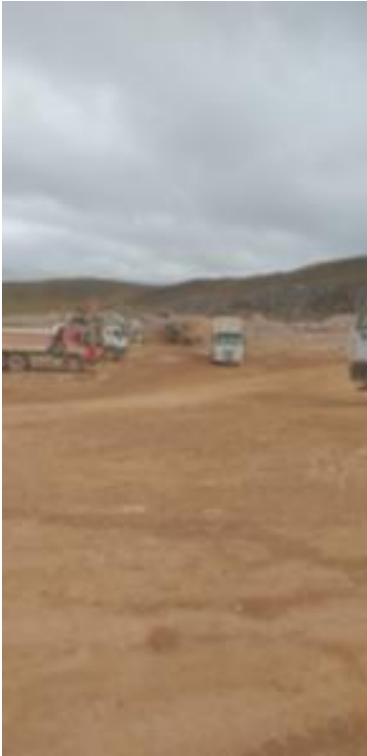
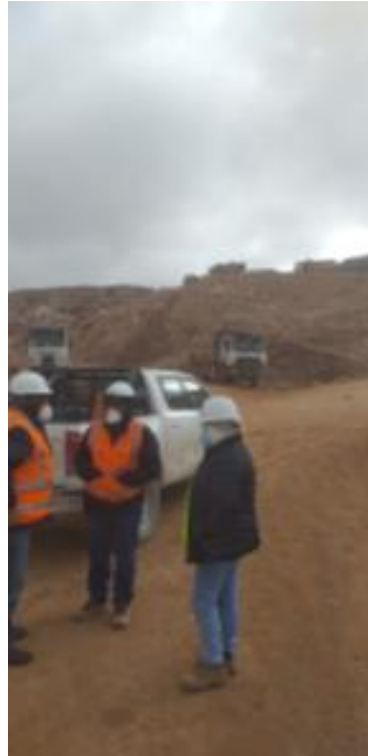
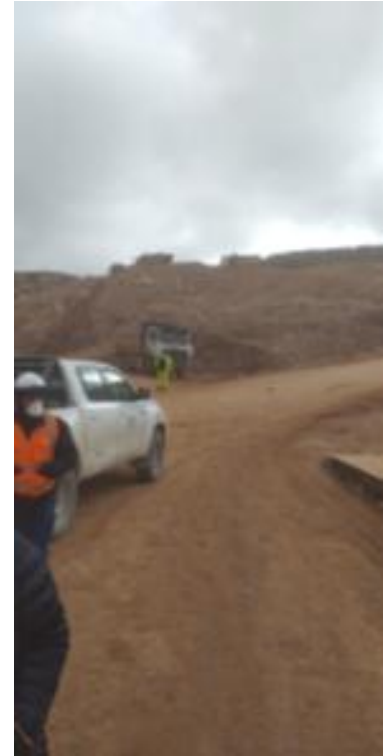
PROGRESIVA KM,83+700

VISITA DE SEGUIMIENTO Y MONITOREO AL TRAMO 2 (OBRAS INICIALES) :
VISITA A LA CANTERA 83**CDescripcion** :

En la progresiva Km. 83+700 se realiza visita de seguimiento y monitoreo a la cantera, acompañando a los representantes de PROVIAS NACIONAL: Ing. Gladys Santiago, administradora del Contrato y el Ing. Jhony Salas, especialista en geología a una reunión in situ donde se verificara el potencial actual de la Cantera y la posible ampliación de la misma. Se espera a los representantes de la Contratista , Los representantes de la Supervisión ya estan presentes y son el jefe de supervisión, con los especialistas de suelos e hidrología.

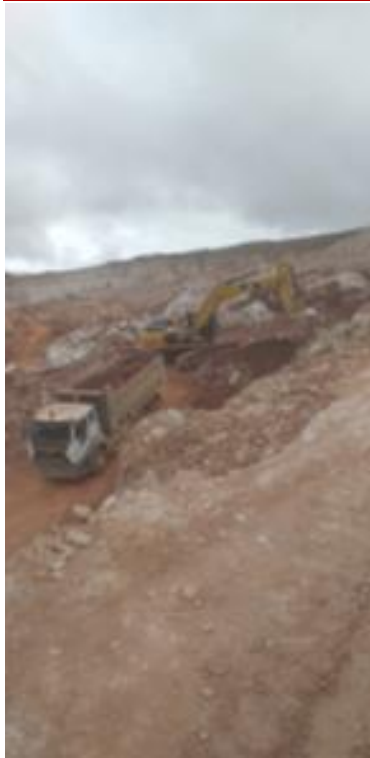
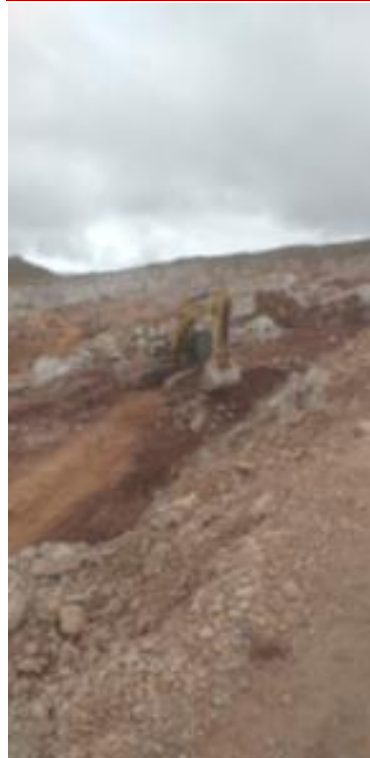
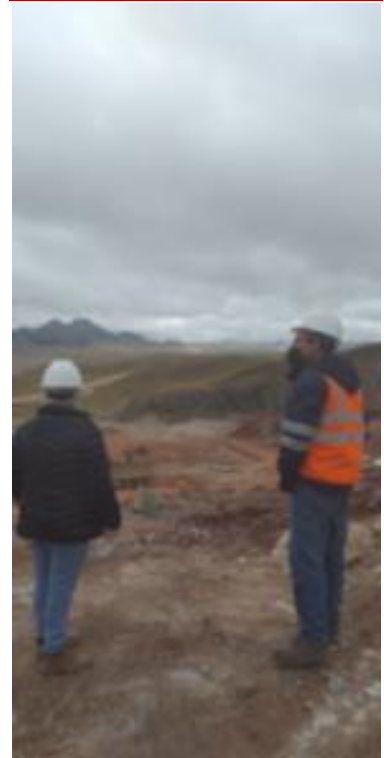
PROGRESIVA KM,83+700

VISITA DE SEGUIMIENTO Y MONITOREO AL TRAMO 2 (OBRAS INICIALES) :
VISITA A LA CANTERA 83**CDescripcion** :

En la progresiva Km. 83+700 se realiza visita de seguimiento y monitoreo a la cantera, acompañando a los representantes de PROVIAS NACIONAL: Ing. Gladys Santiago, administradora del Contrato y el Ing. Jhony Salas, especialista en geología a una reunión in situ donde se verificara el potencial actual de la Cantera y la posible ampliación de la misma. ya están presentes: el jefe de supervisión: Ing. Octaviano Ubillus, Ing. Andrés Galán , especialista en hidrología e Ing. Oswaldo Piñas, Especialista de suelos por la Supervisión y el ing. Residente Alvaro Portugal, Ing. Alberto Salvatierra, especialista en geología, ing. Juan Huaman , especialista de producción.

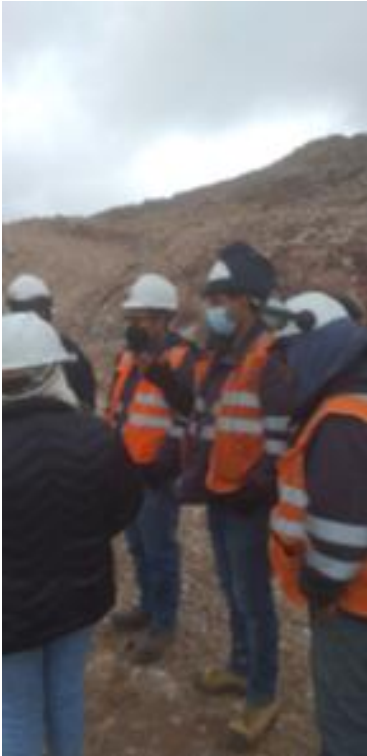
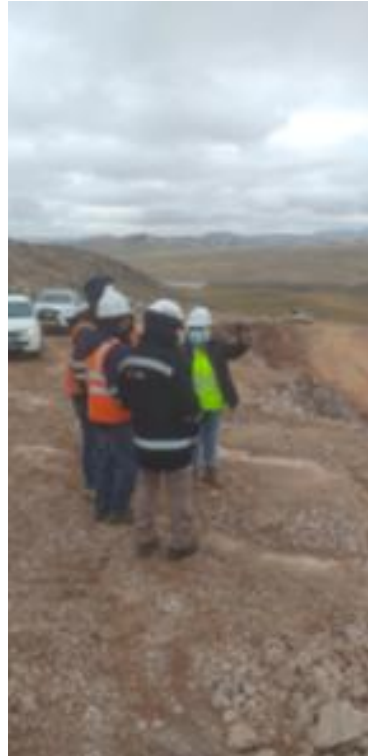
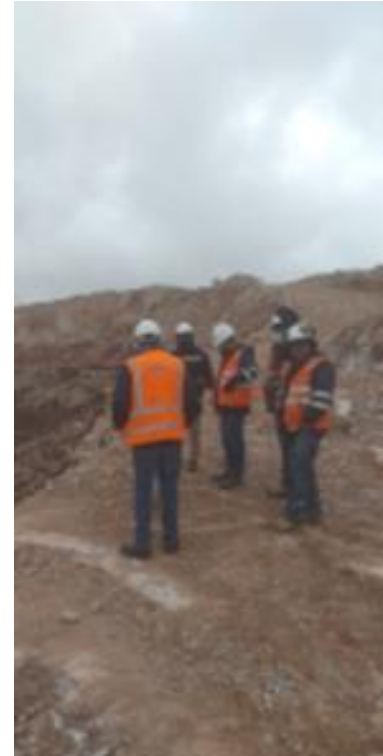
PROGRESIVA KM,83+700

VISITA DE SEGUIMIENTO Y MONITOREO AL TRAMO 2 (OBRAS INICIALES) :
REUNION EN LA CANTERA 83**CDescripcion** :

En la progresiva Km. 83+700 se realiza visita de seguimiento y monitoreo a la cantera, acompañando a los representantes de PROVIAS NACIONAL: Ing. Gladys Santiago, administradora del Contrato y el Ing. Jhony Salas, especialista en geología a una reunión in situ donde se verificara el potencial actual de la Cantera y la posible ampliación de la misma. ya están presentes: el jefe de supervisión: Ing. Octaviano Ubillus, Ing. Andrés Galán , especialista en hidrología e Ing. Oswaldo Piñas, Especialista de suelos por la Supervisión y el ing. Residente Alvaro Portugal, Ing. Alberto Salvatierra, especialista en geología, ing. Juan Huaman , especialista de producción. Se realiza reunión y se inicia la caminata de reconocimiento en la Cantera.

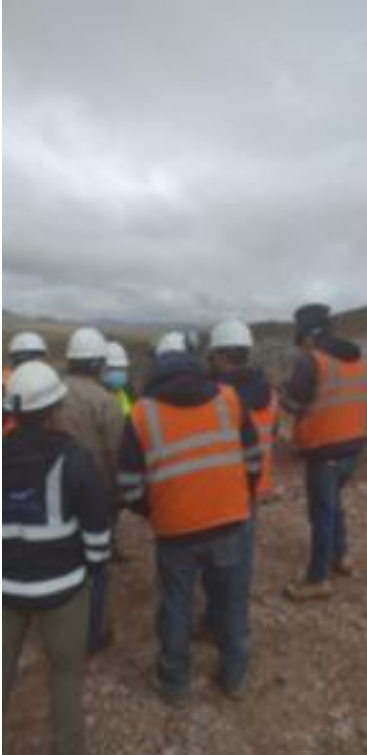
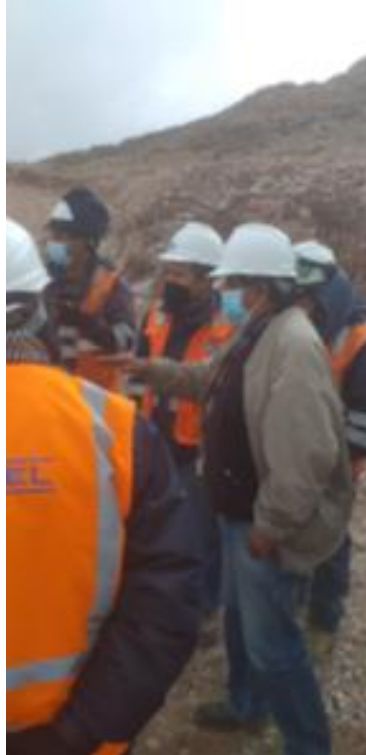
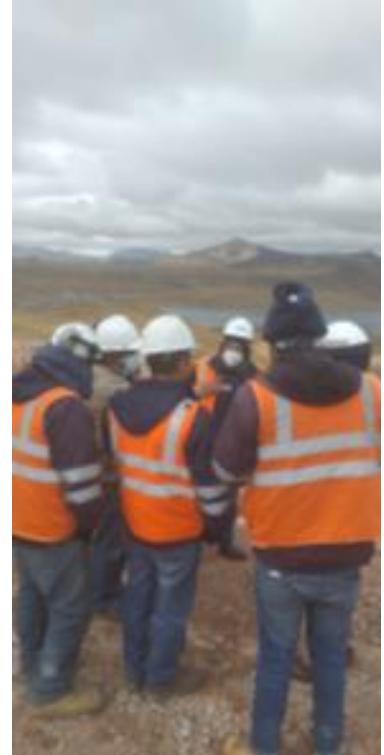
PROGRESIVA KM,83+700

VISITA DE SEGUIMIENTO Y MONITOREO AL TRAMO 2 (OBRAS INICIALES) :
REUNION EN LA CANTERA 83**CDescripcion** :

En la progresiva Km. 83+700 se realiza visita de seguimiento y monitoreo a la cantera, acompañando a los representantes de PROVIAS NACIONAL: Ing. Gladys Santiago, administradora del Contrato y el Ing. Jhony Salas, especialista en geología a una reunión in situ donde se verificara el potencial actual de la Cantera y la posible ampliación de la misma. En la reunión la Contratista explica que faltara el material de roca para pedraplenes donde se requiere una ampliación de la cantera.

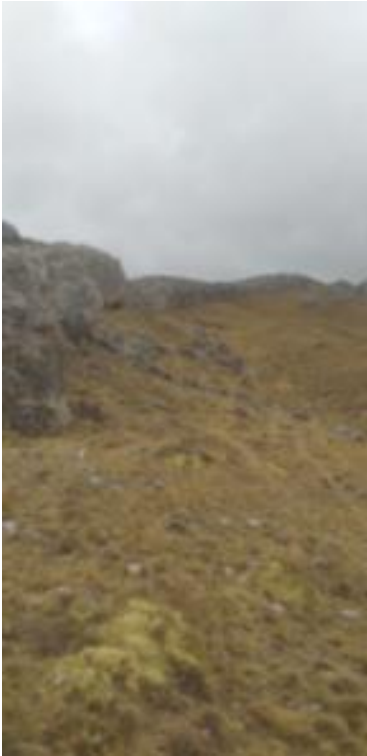
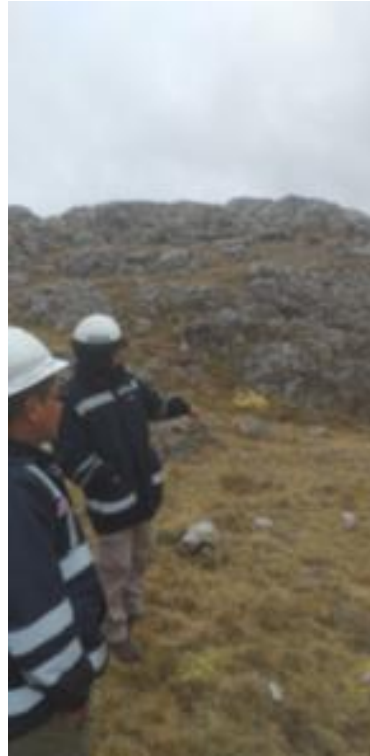
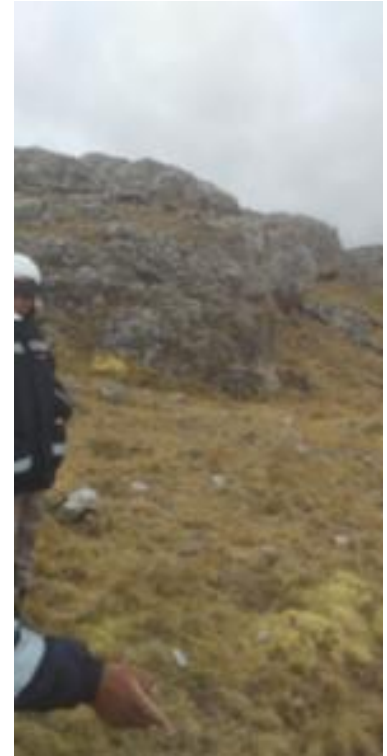
PROGRESIVA KM,83+700

VISITA DE SEGUIMIENTO Y MONITOREO AL TRAMO 2 (OBRAS INICIALES) :
POSIBLE ZONA DE AMPLIACION DE LA CANTERA 83**CDescripcion** :

En la progresiva Km. 83+700 se realiza visita de seguimiento y monitoreo a la cantera, acompañando a los representantes de PROVIAS NACIONAL: Ing. Gladys Santiago, administradora del Contrato y el Ing. Jhony Salas, especialista en geología a una reunión in situ donde se verificara el potencial actual de la Cantera y la posible ampliación de la misma. Se inicia el recorrido de reconocimiento, donde se llega a la parte posterior de la cantera y se le muestra al Ing. Jhony Salas de PROVIAS NACIONAL la posibles zonas a ser utilizadas de ampliación.

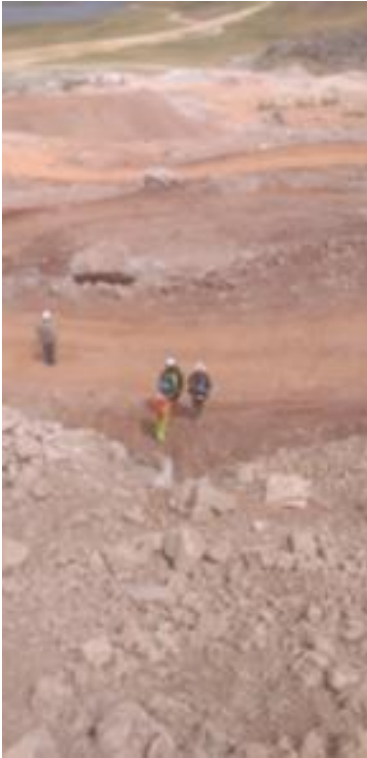
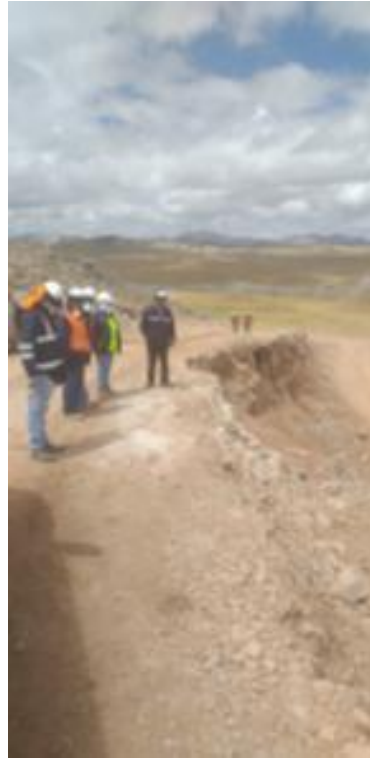
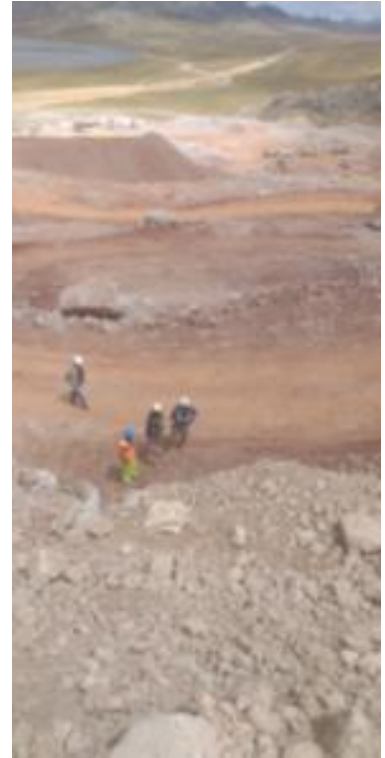
PROGRESIVA KM,83+700

VISITA DE SEGUIMIENTO Y MONITOREO AL TRAMO 2 (OBRAS INICIALES) :
RECORRIDO DE EXPLORACION EN LA CANTERA 83**CDescripcion** :

En la progresiva Km. 83+700 se realiza visita de seguimiento y monitoreo a la cantera, acompañando a los representantes de PROVIAS NACIONAL: Ing. Gladys Santiago, administradora del Contrato y el Ing. Jhony Salas, especialista en geología a una reunión in situ y donde se verifica el potencial actual de la Cantera y la posible ampliación de la misma. Se continua con el recorrido en la Cantera Km. 83 donde se realiza calicatas en diferentes zonas de la cantera a fin de explorar el material presente en el subsuelo utilizando las excavadoras de la cantera,

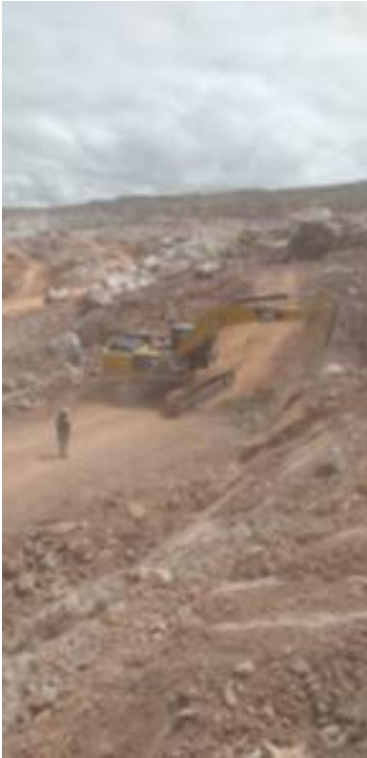
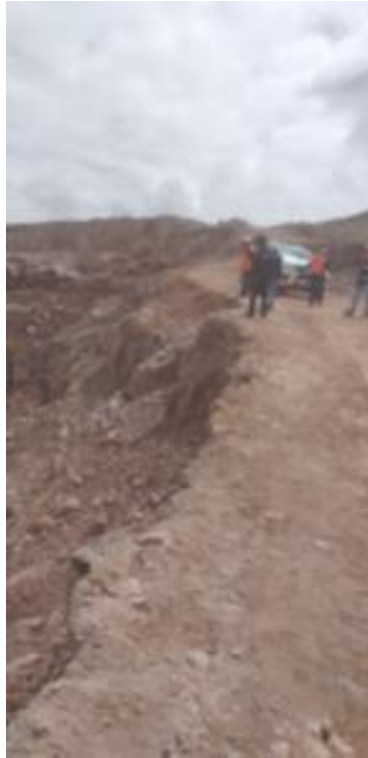
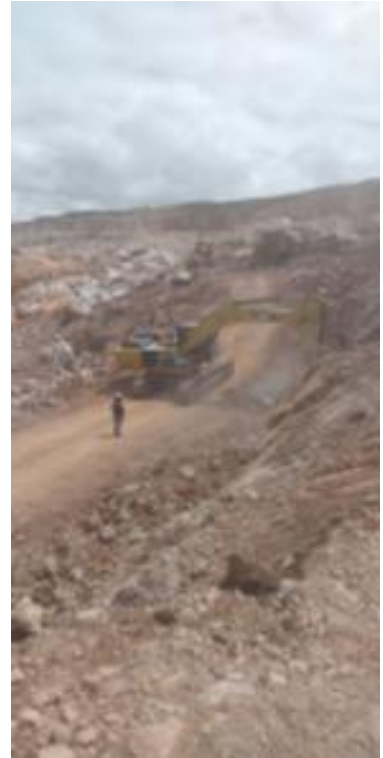
PROGRESIVA KM,83+700

VISITA DE SEGUIMIENTO Y MONITOREO AL TRAMO 2 (OBRAS INICIALES) :
EXPLORACION EN LA CANTERA 83**CDescripcion** :

En la progresiva Km. 83+700 se realiza visita de seguimiento y monitoreo a la cantera, acompañando a los representantes de PROVIAS NACIONAL: Ing. Gladys Santiago, administradora del Contrato y el Ing. Jhony Salas, especialista en geología a una reunión in situ y donde se verifica el potencial actual de la Cantera y la posible ampliación de la misma. Se continua con el recorrido en la Cantera Km. 83 donde se realiza excavación en diferentes zonas de la cantera a fin de explorar el material presente en el subsuelo utilizando las excavadoras de la cantera,

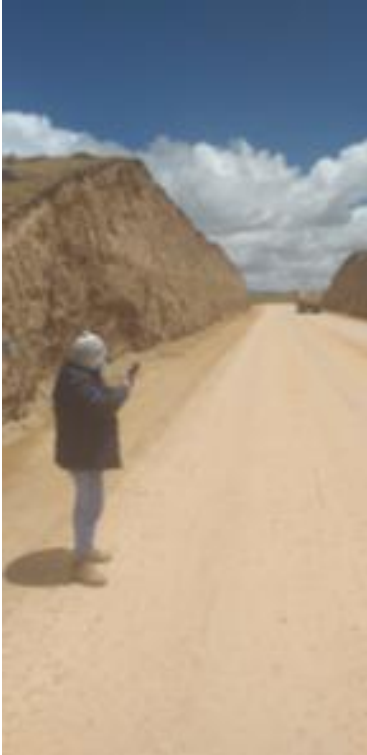
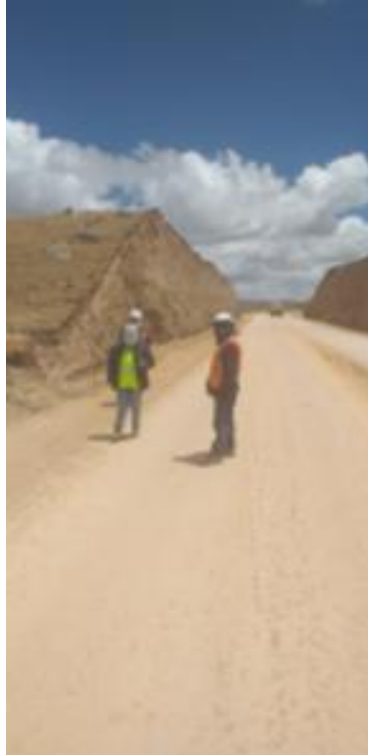
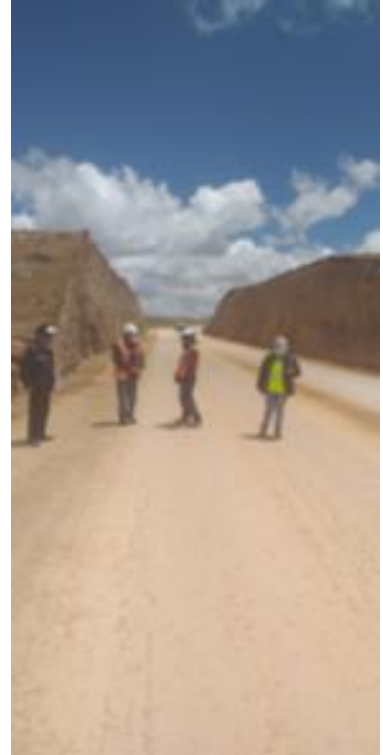
PROGRESIVA KM. 82+620 AL KM 82+750

VISITA DE SEGUIMIENTO Y MONITOREO EN EL TRAMO2 (OBRAS INICIALES)
VERIFICACION DE MEJORAMIENTOS REALIZADOS, CALICATAS (KM. 82+750 Id)**CDescripcion** :

Entre la Progresiva Km. 82+620 al Km. 82+750 se realiza visita de verificación de mejoramientos realizados, donde la Ing. Gladys Santiago, e ing. Jhony Salas de PROVIAS NACIONAL -LIMA verifican la ejecución de mejoramientos en el tramo 2(obras iniciales) Se espera la llegada de una retroexcavadora para realizar una calicata en el lado derecho de la via en la Progresiva Km. 82+740 que esta a nivel de subrasante, para verificar el mejoramiento realizado en toda la calzada.

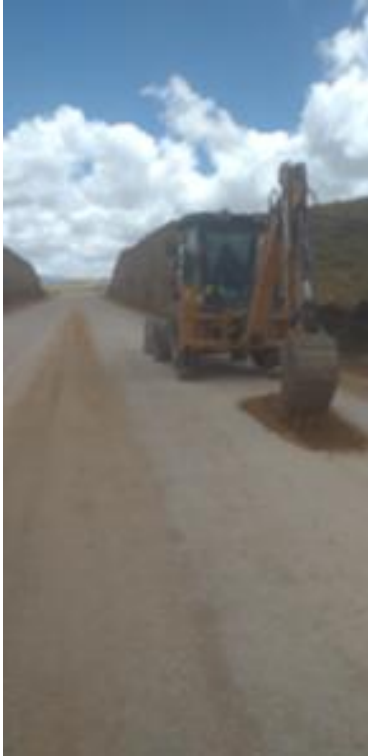
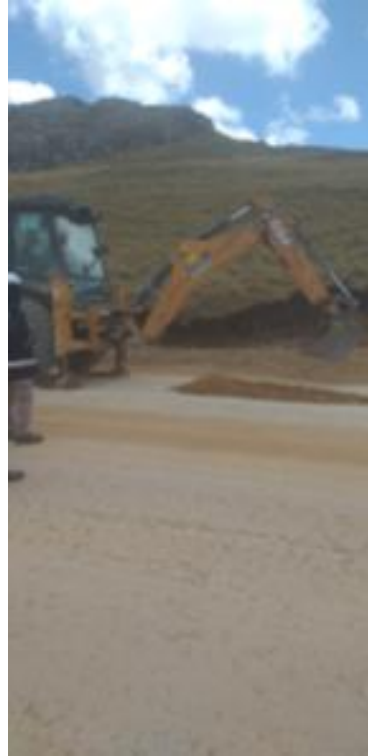
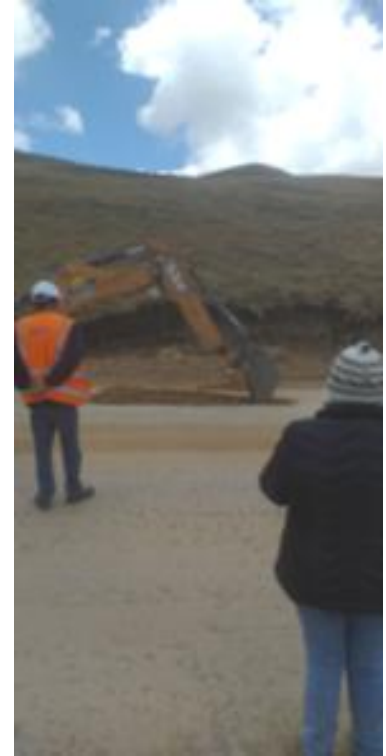
PROGRESIVA KM. 82+620 AL KM 82+750
VISITA DE SEGUIMIENTO Y MONITOREO EN EL TRAMO2 (OBRAS INICIALES)
VERIFICACION DE MEJORAMIENTOS REALIZADOS, CALICATAS (KM. 82+740 Id)

Entre la Progresiva Km. 82+620 al Km. 82+750 se realiza una calicata en el lado derecho de la via en la Progresiva Km. 82+740 que esta a nivel de subrasante, donde se verificó el mejoramiento realizado en toda la calzada.

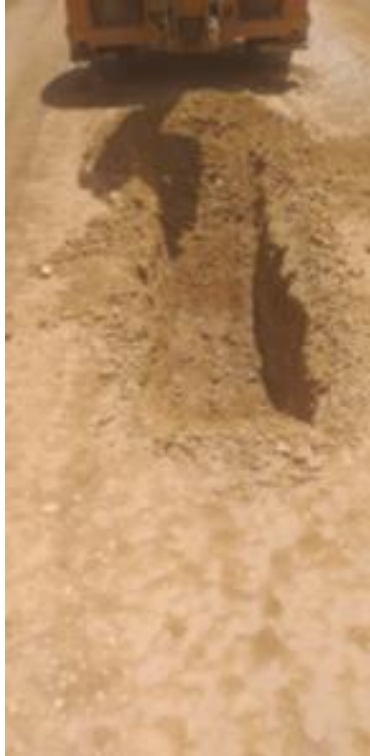
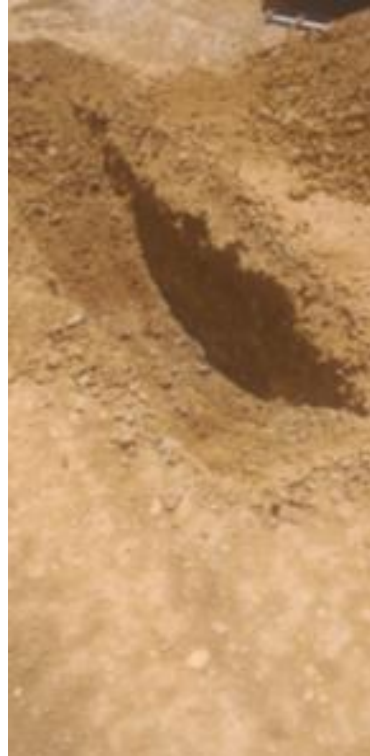
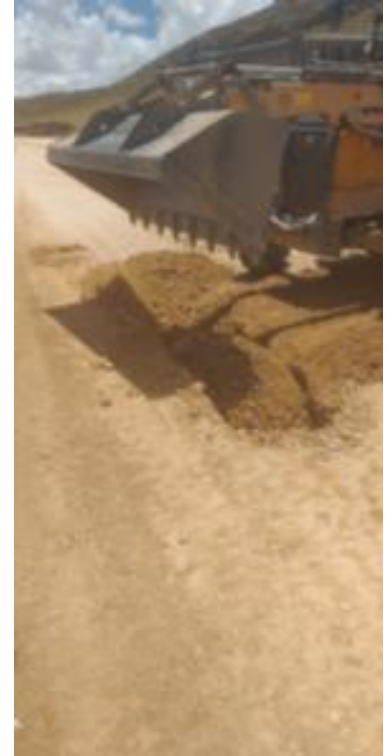
PROGRESIVA KM. 82+620 AL KM 82+750
VISITA DE SEGUIMIENTO Y MONITOREO EN EL TRAMO2 (OBRAS INICIALES)
VERIFICACION DE MEJORAMIENTOS REALIZADOS, CALICATA (KM. 82+640 li)

Entre la Progresiva Km. 82+620 al Km. 82+750 se realiza una calicata en el lado izquierdo de la via en la Progresiva Km. 82+440 que esta a nivel de subrasante, donde se verificó el mejoramiento realizado en toda la calzada.

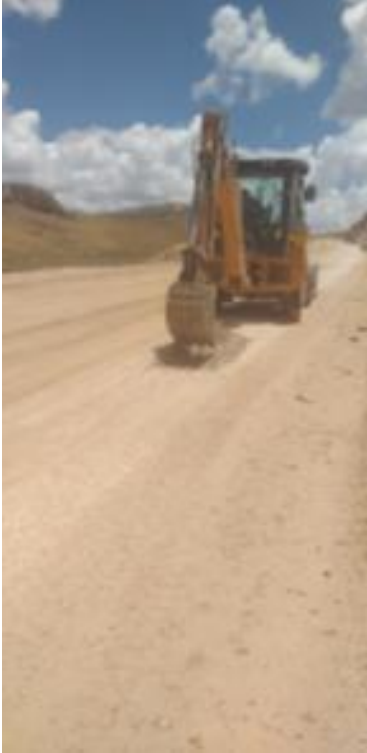
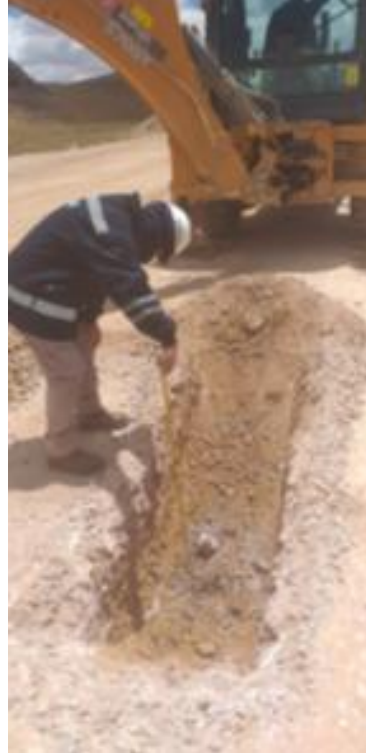
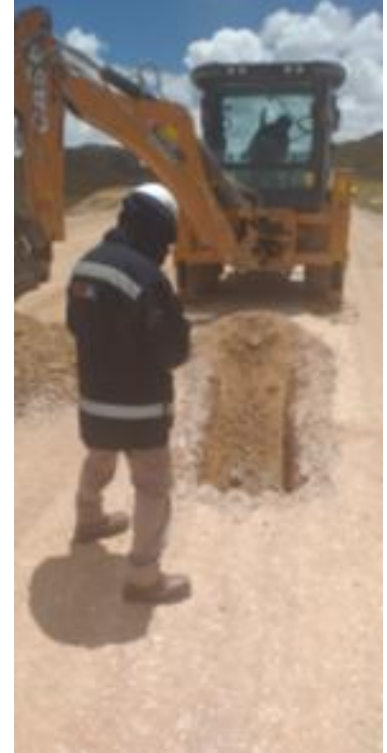
PROGRESIVA KM. 81+840 AL KM 82+100
VISITA DE SEGUIMIENTO Y MONITOREO EN EL TRAMO2 (OBRAS INICIALES)
VERIFICACION DE MEJORAMIENTOS REALIZADOS, CALICATA (KM. 82+100 Id)

Entre la Progresiva Km. 81+840 al Km. 82+100 se realiza una calicata en el lado derecho de la via en la Progresiva Km. 82+100 que esta a nivel de sub base, donde se verificó el mejoramiento realizado en toda la calzada. nivel sub base

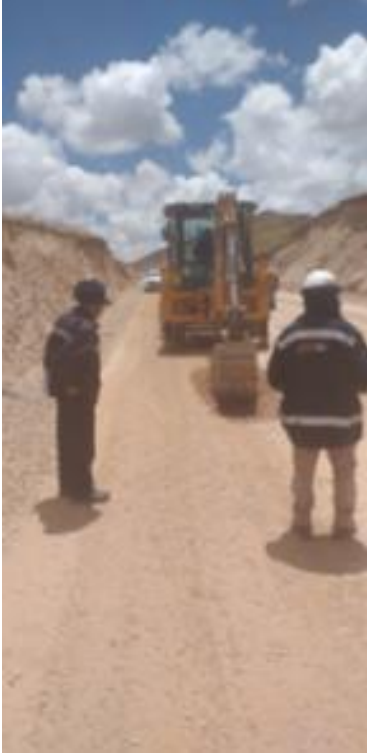
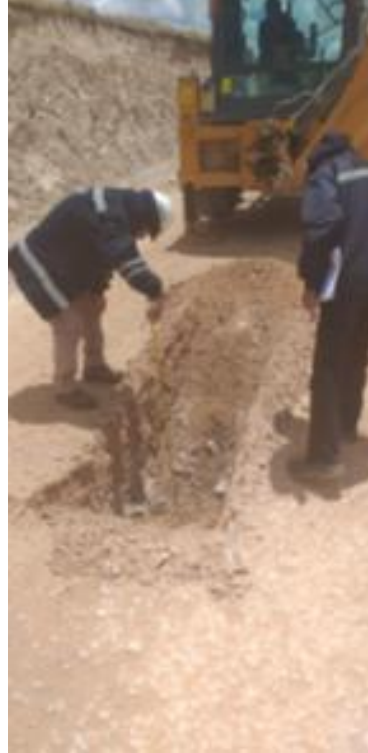
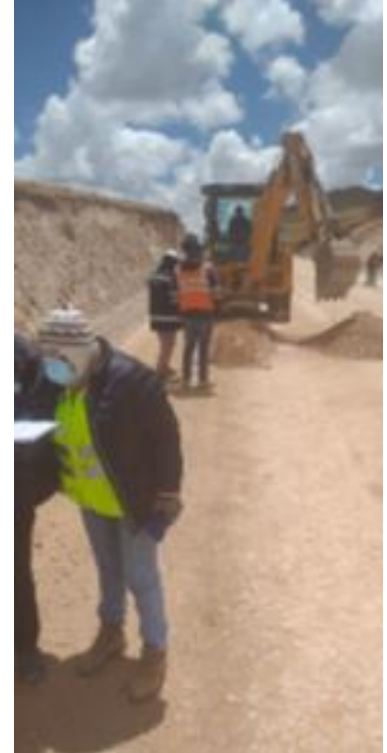
PROGRESIVA KM. 81+840 AL KM 82+100
VISITA DE SEGUIMIENTO Y MONITOREO EN EL TRAMO2 (OBRAS INICIALES)
VERIFICACION DE MEJORAMIENTOS REALIZADOS, CALICATA (KM. 81+960 li)

Entre la Progresiva Km. 81+840 al Km. 82+100 se realiza una calicata en el lado izquierdo de la via en la Progresiva Km. 81+960 que esta a nivel de sub base, donde se verificó el mejoramiento realizado en toda la calzada.

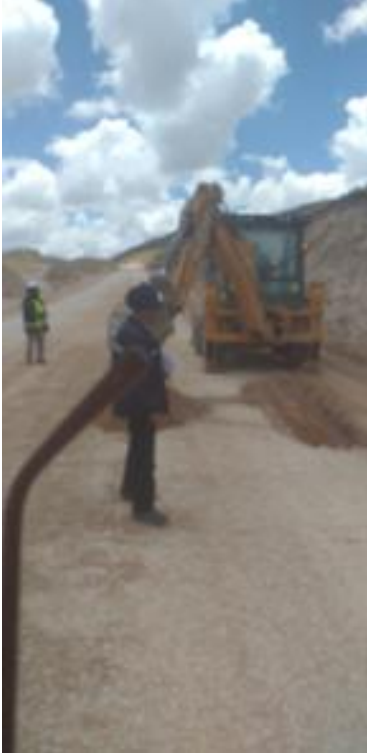
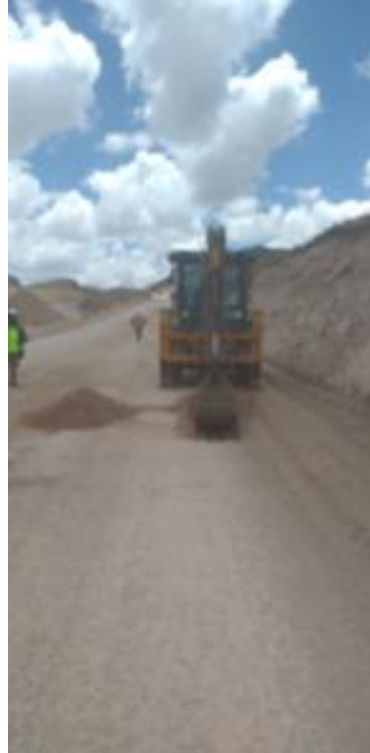
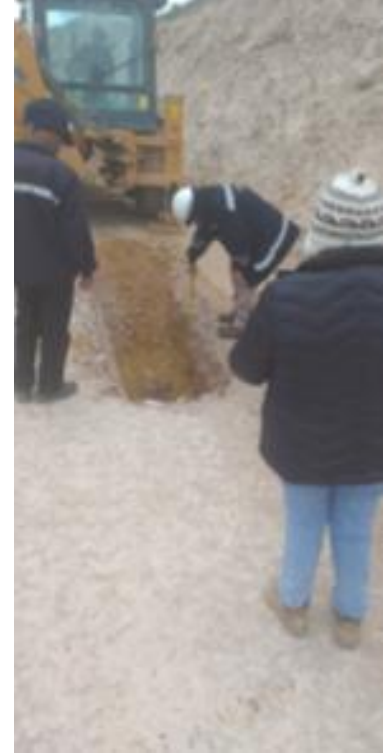
PROGRESIVA KM. 81+720 AL KM 81+800
VISITA DE SEGUIMIENTO Y MONITOREO EN EL TRAMO2 (OBRAS INICIALES)
VERIFICACION DE MEJORAMIENTOS REALIZADOS, CALICATA (KM. 81+720 Id)

Entre la Progresiva Km. 81+720 al Km. 81+800 se realiza una calicata en el lado derecho de la via en la Progresiva Km. 81+720 que esta a nivel de sub base, donde se verificó el mejoramiento realizado en el lado derecho.

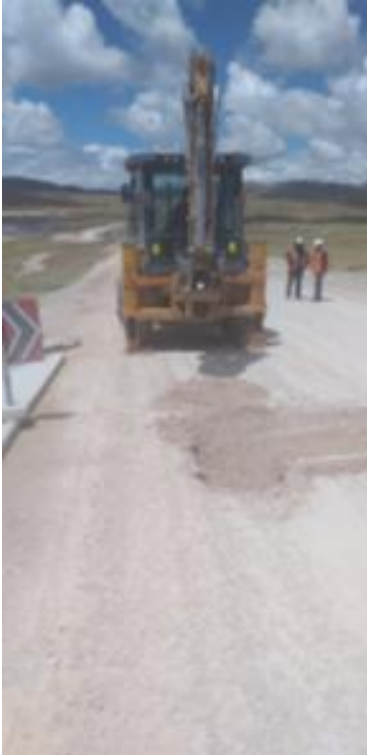
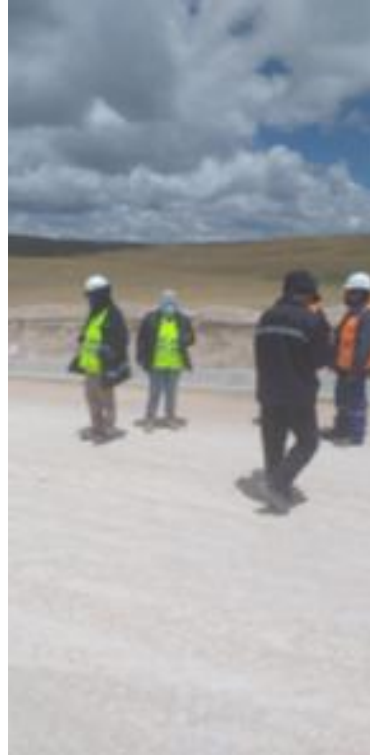
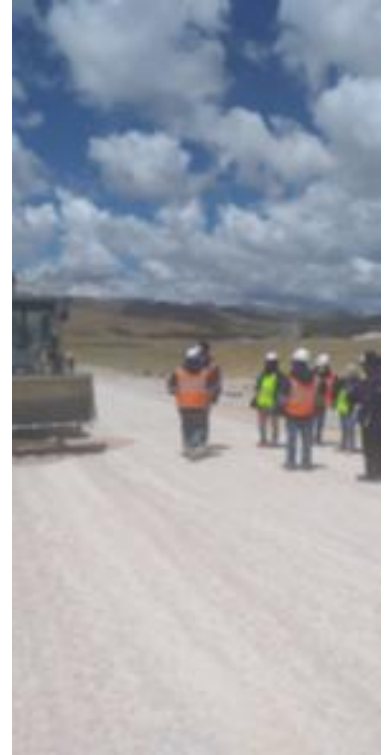
PROGRESIVA KM. 79+450 AL KM +79+500
VISITA DE SEGUIMIENTO Y MONITOREO EN EL TRAMO2 (OBRAS INICIALES)
VERIFICACION DE MEJORAMIENTOS REALIZADOS, CALICATA (KM. 79+480 li)

Entre la Progresiva Km. 79+450 al Km. 79+500 se realiza una calicata en el lado izquierdo de la via en la Progresiva Km. 79+480 que esta a nivel de base, donde se verificó el mejoramiento realizado en toda la calzada. La calicata no se ejecuto a cabalidad puesto que la calzada ya esta a nivel de base.

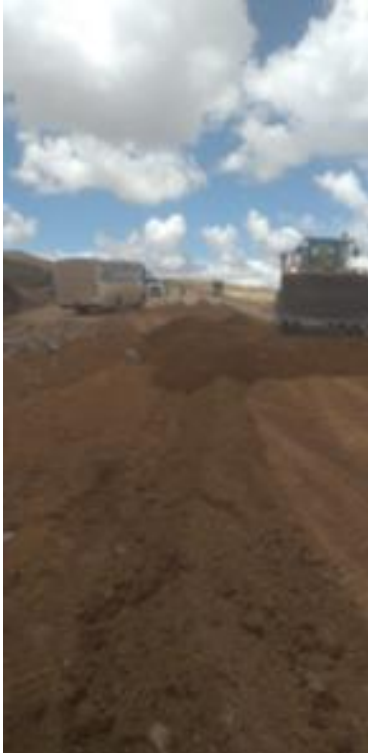
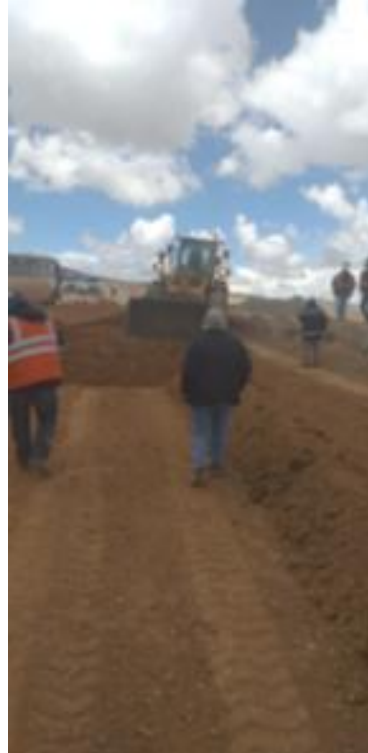
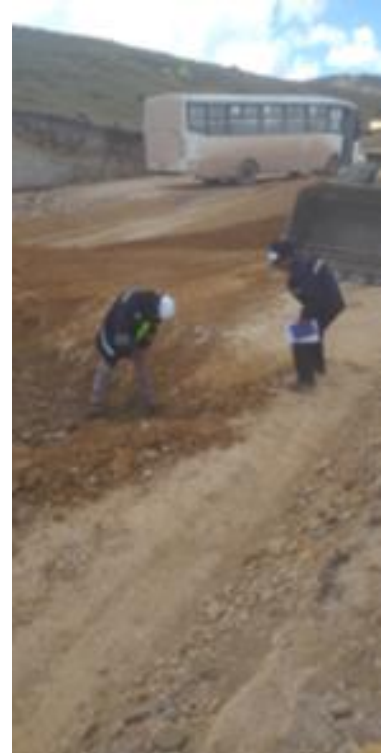
PROGRESIVAS KM. 75+460 AL KM 75+520
VISITA DE SEGUIMIENTO Y MONITOREO EN EL TRAMO2 (OBRAS INICIALES)
VERIFICACION DE MEJORAMIENTOS REALIZADOS, CALICATA (KM. 75+500 Id)

Entre la Progresiva Km. 75+460 al Km. 75+520 se realiza una calicata en el lado derecho de la vía en la Progresiva Km. 75+500 que esta a nivel de subrasante, donde se verificó el mejoramiento realizado en el lado derecho de la vía. Se verifica que actualmente se esta realizando un mejoramiento en el lado izquierdo, porque no paso la prueba de viga benkelman

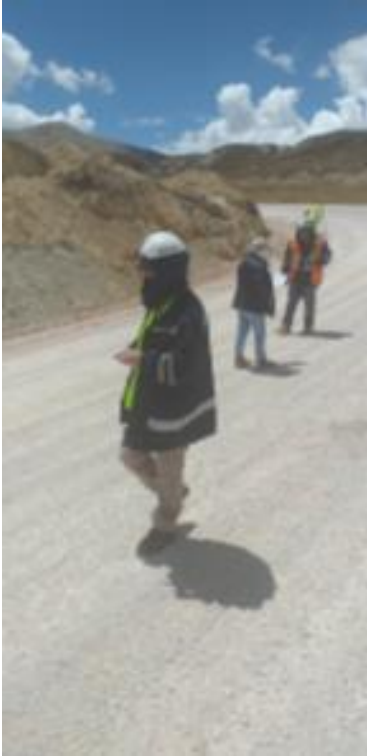
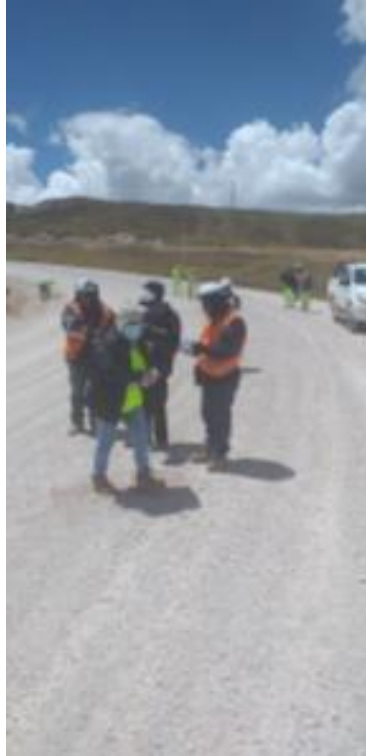
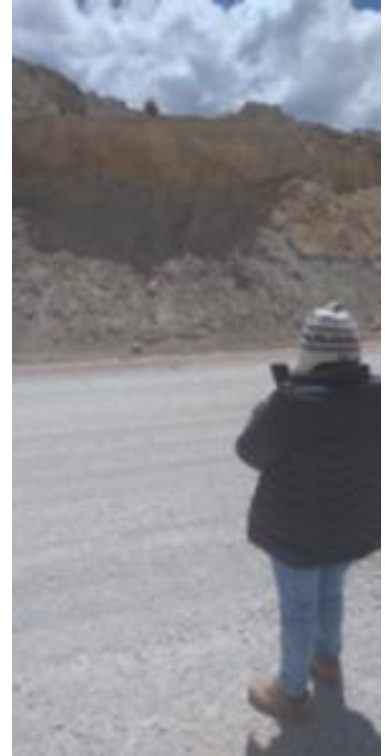
PROGRESIVA KM. 73+650 AL KM 73+710
VISITA DE SEGUIMIENTO Y MONITOREO EN EL TRAMO2 (OBRAS INICIALES)
VERIFICACION DE MEJORAMIENTOS REALIZADOS, SIN CALICATA

Entre la Progresiva Km. 73+650 al Km. 73+710 En este sector no se realiza una calicata en la via por que esta a nivel de base, donde se verifica que el avance de la obra en este sector ya esta a nivel de base.

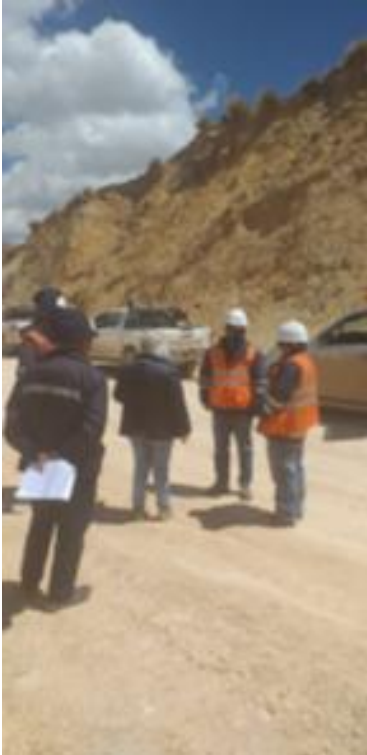
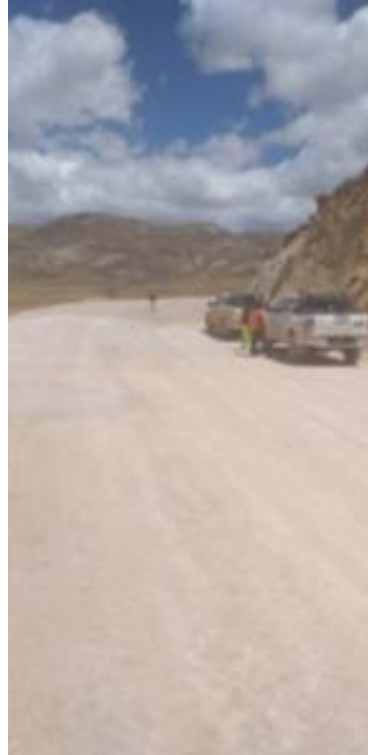
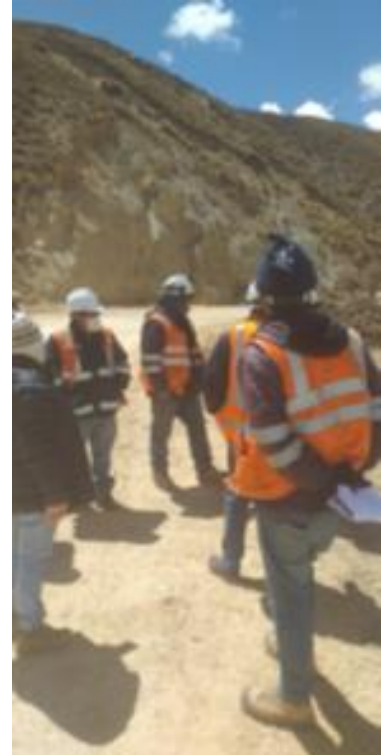
PROGRESIVA KM. 71+700 AL KM 71+830
VISITA DE SEGUIMIENTO Y MONITOREO EN EL TRAMO2 (OBRAS INICIALES)
VERIFICACION DE MEJORAMIENTOS REALIZADOS

Entre la Progresiva Km. 71+700 al Km. 71+830 Se realiza la visita al sector donde se verifica que en el inicio la via esta a nivel de base y al final a nivel de subrasante . en este lugar no se ha realizado nada puesto que existe una torre de alta tensión, que esta inestable que debe de ser estabilizada o removida del sector. No se realizo calicatas en este sector..

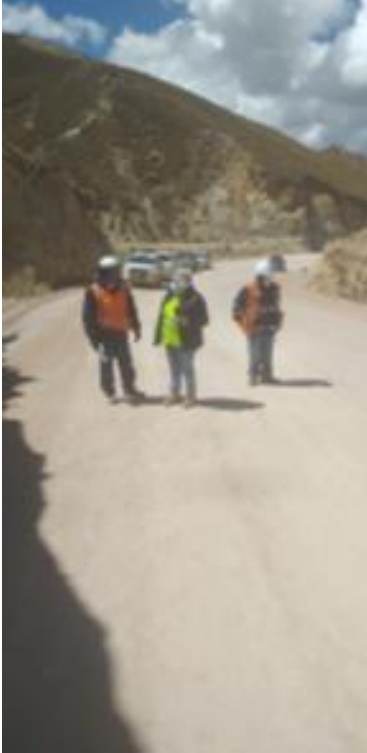
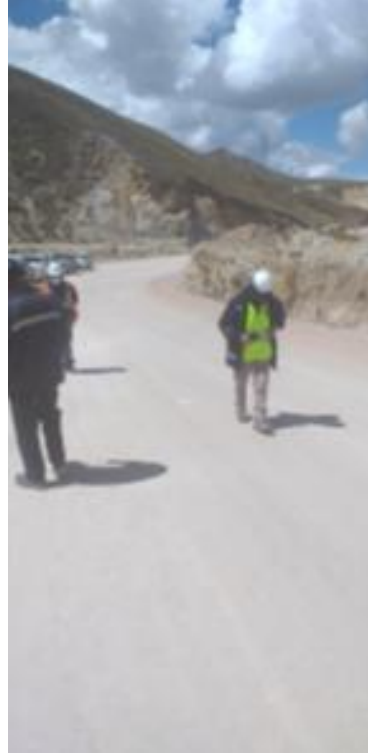
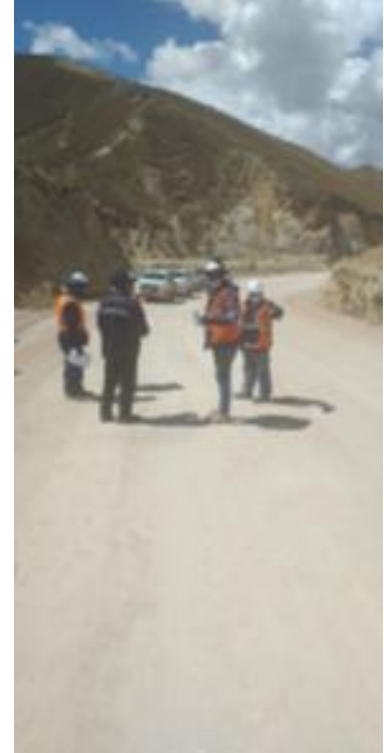
PROGRESIVA KM. 71+170 AL KM 71+210
VISITA DE SEGUIMIENTO Y MONITOREO EN EL TRAMO2 (OBRAS INICIALES):
VERIFICACION DE MEJORAMIENTOS REALIZADOS

Entre la Progresiva Km. 71+170 al Km. 71+210 se verifica que la vía esta a nivel de base, donde se ya no es necesario realizar mejoramientos a nivel de subrasante, no se realizo calicata

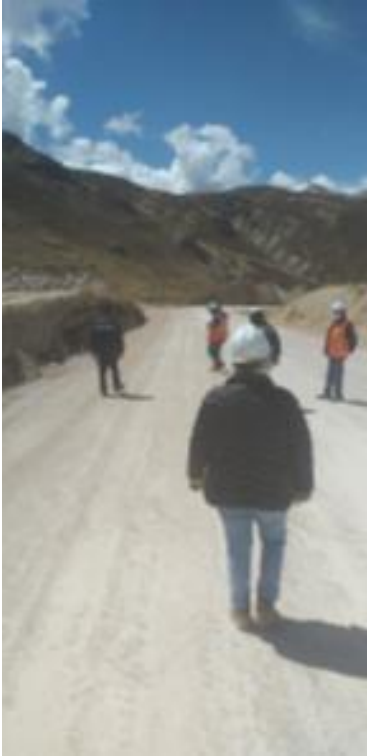
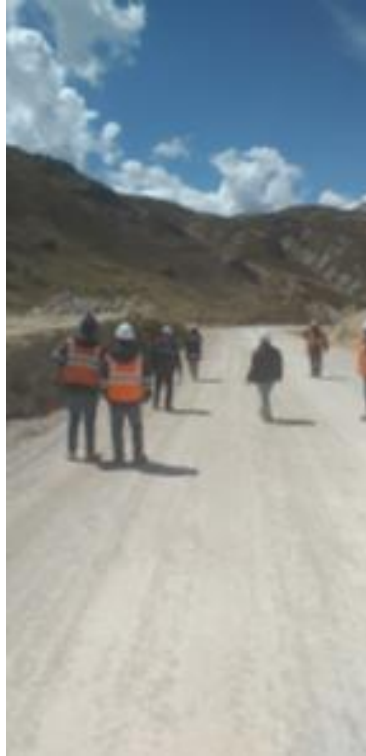
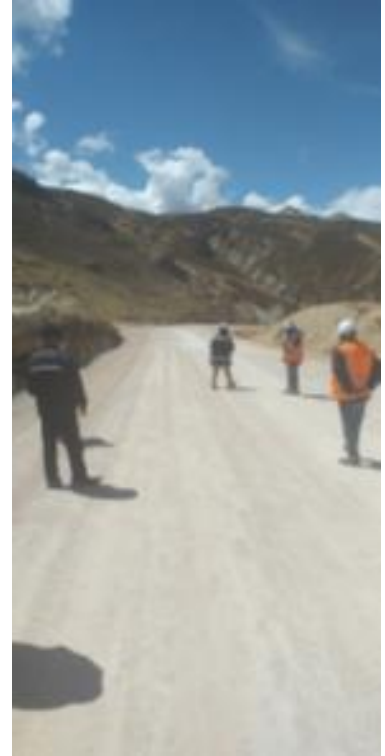
PROGRESIVA KM. 70+840 AL KM 70+890
VISITA DE SEGUIMIENTO Y MONITOREO EN EL TRAMO2 (OBRAS INICIALES)
VERIFICACION DE MEJORAMIENTOS REALIZADOS

Entre la Progresiva Km. 70+840 al Km. 70+890 se realiza visita de verificación de mejoramientos donde se verifica que la calzada esta a nivel de base por lo tanto se decide no realizar calicata primero una calicata por estar a nivel de base
