BITACORA ELECTRÓNICA DE OBRA

NUMERO DE INFORME No. 0077
 CONTRATO DE OBRA: No. 103-2019-MTC/ 20 de fecha 24/09/2019
 EMPRESA CONTRATISTA: CHINA ROAD AND BRIDGE CORPORATION SUCURSAL PERU
 OBRA: SALDO DE OBRA: "MEJORAMIENTO, REHABILITACIÓN Y CONSERVACIÓN POR NIVELES DE SERVICIO Y OPERACIÓN DEL CORREDOR VIAL, LIMA – CANTA – HUAYLLAY – DV. COCHAMARCA – EMP. PE 3N" (SALDO DE OBRAS INICIALES (OI) TRAMO 2 CANTA - HUALLAY LONGITUD: 95.2 KMS.
 MONTO DE OBRAS INICIALES : 338,725,656.80
 SUPERVISOR: CONSORCIO CESEL - CAL Y MAYOR
 CONTRATO DE CONSULTORIA DE OBRA N° 077-2014-MTC/20) ADENDA No. 4 DE FECHA 24-09-2019
 VISITA DE SEGUIMIENTO Y MONITOREO A LAS OFICINAS DE LA SUPERVISION Y CONTRATISTA
 HOY NO SE REALIZA VISITA DE CAMPO, PUESTO QUE SE NO HAY CAMIONETA DISPONIBLE PARA EL MONITOR, LAS CAMIONETAS ESTAN EN LA PARTE DE HUALLAY , DONDE SE REALIZAN LAS MAYORES ACTIVIDADES DE LA OBRA.

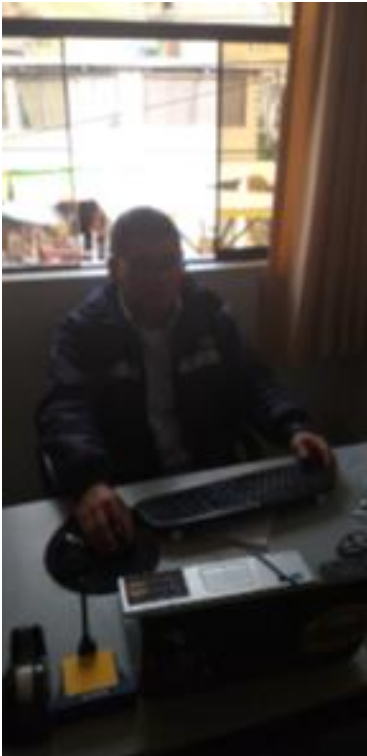
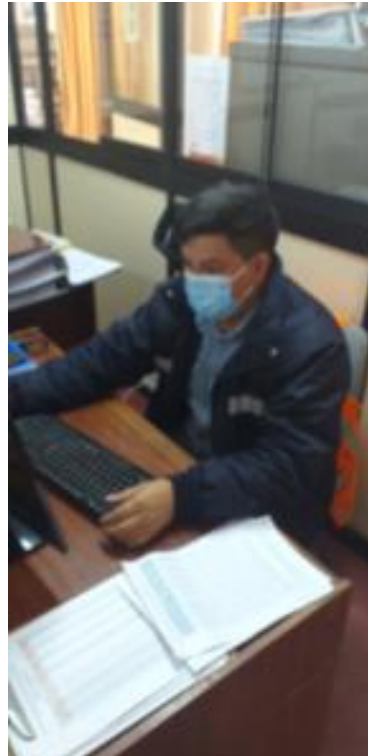
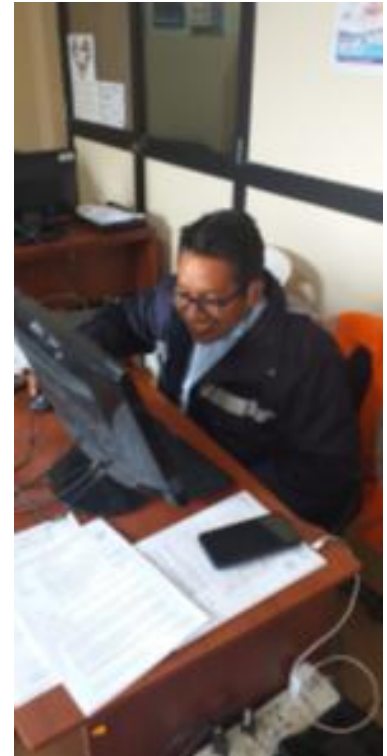
POBLADO DE CANTA
VISITA DE SEGUIMIENTO Y MONITOREO A LAS OFICINAS DE LA SUPERVISION:
VERIFICACION DE RECURSOS

En el poblado de Canta se ubica las oficinas de la supervisión, donde se verifica los recursos donde laboran el jefe de supervisión, especialistas , técnicos y administrativos

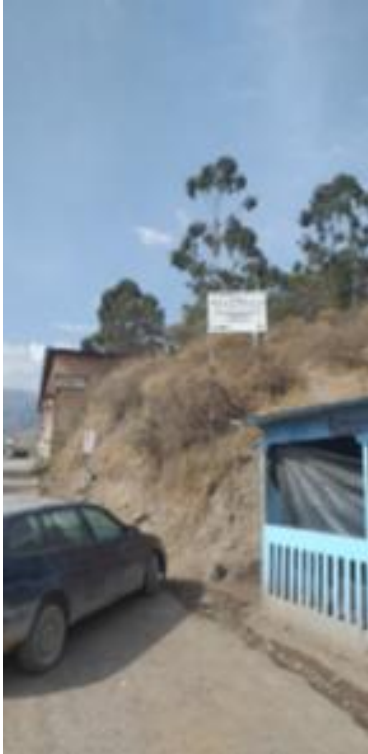
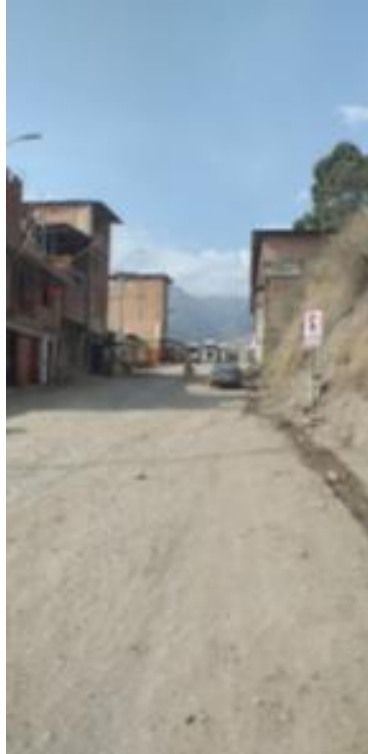
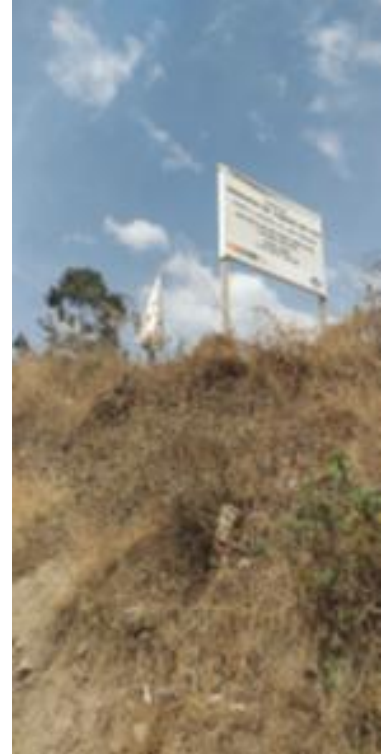
PROGRESIVA 0+000 (SALIDA DE CANTA)

En la progresiva 0+000 se ubica el inici de las obras iniciales tramo 2 , saliendo de canta hacia HUallay. Se verifica la colocación de aviso de cierre del acceso a la vía.

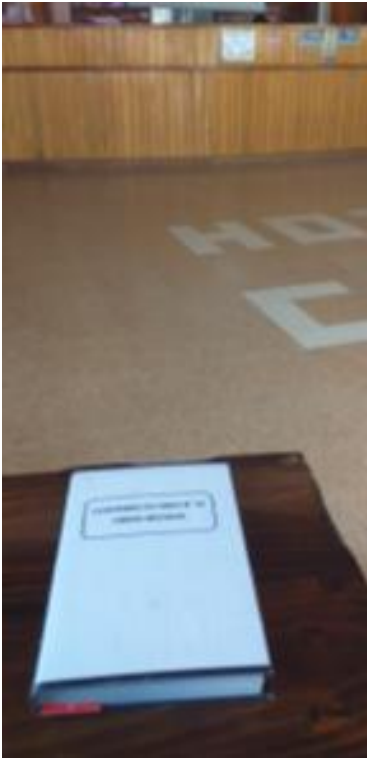
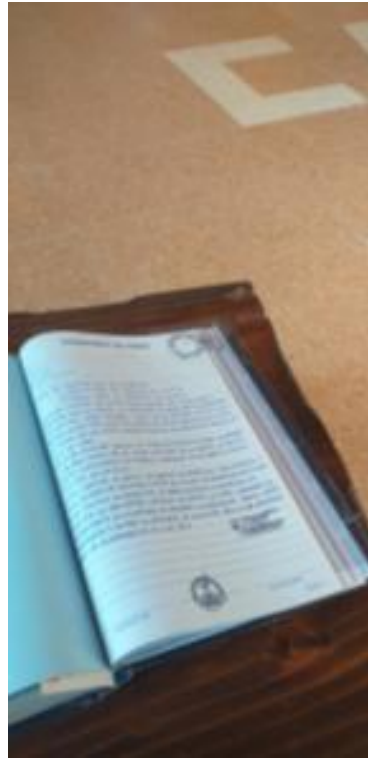
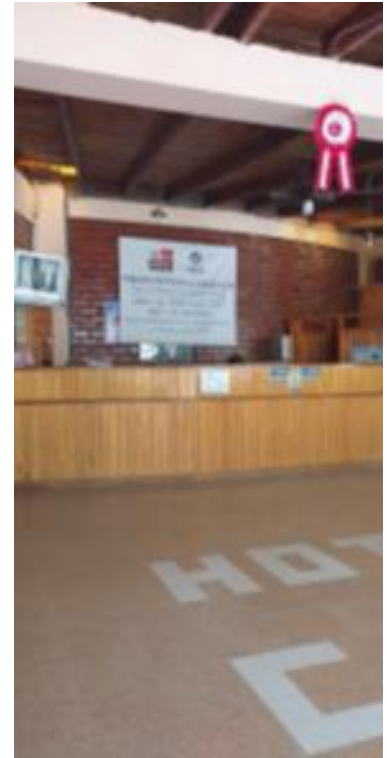
PROGRESIVA KM. 0+150

En al progresiva Km. 0+150 se realiza visita de seguimiento y monitoreo a las oficinas de la Contratista, se busca el cuaderno de obra, se logra el acceso al mismo.
