BITACORA ELECTRÓNICA DE OBRA

REGISTRO DE LA BITACORA Y FOTO DEL CUADERNO DE OBRA

Confirma Bitacora: Si	Nro Informe: 78	Fecha Informe: 20 - 09 - 2022	Nombre De La Obra: Corredor vial Lima-Canta-Huayllay-Dv. Cochamarca-Emp. PE 3N Obras de Rehabilitación y Mejoramiento	Personal Encargado: BORIS WALTER AYLLÓN CARCELÉN		
Foto Bitacora:	Foto Bitacora 2:	Foto Bitacora 3:	Foto Bitacora 4:	Foto Bitacora 5:	Foto Bitacora 6:	
Ver imagen completa	Ver imagen completa	Ver imagen completa	Ver imagen completa	Ver imagen completa	Ver imagen completa

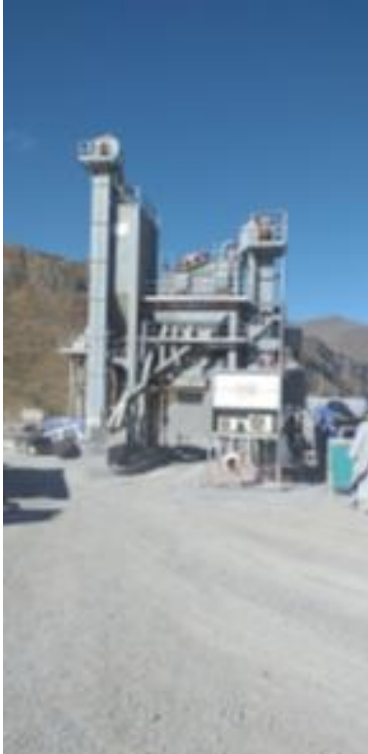
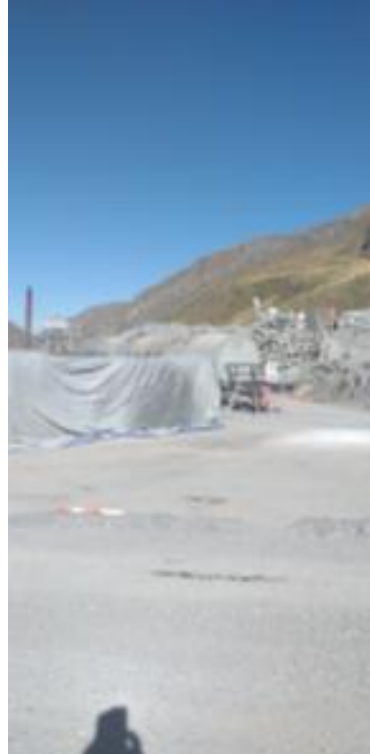
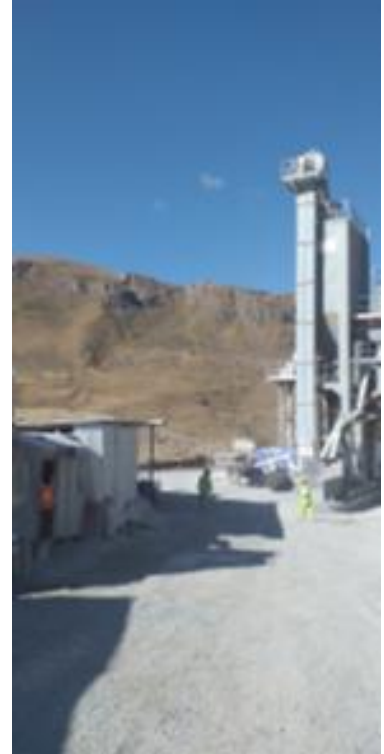
PROGRESIVA KM. 29+100

En la progresiva Km. 29+100 se realiza visita de seguimiento y monitoreo a las áreas auxiliares del tramo 2 (obras iniciales) : planta de asfalto, donde esta paralizado, en espera de la aprobación del adicional No. 7.

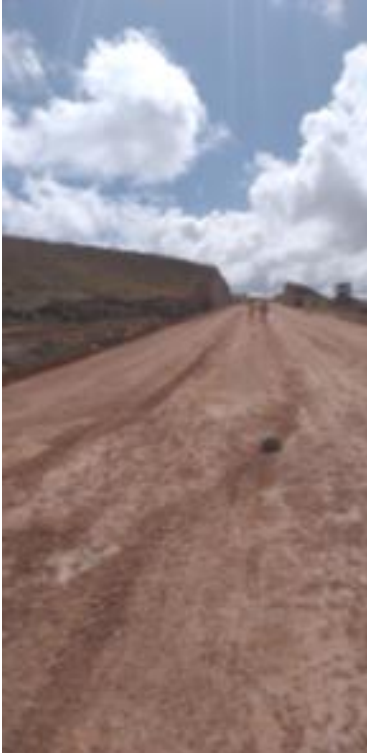
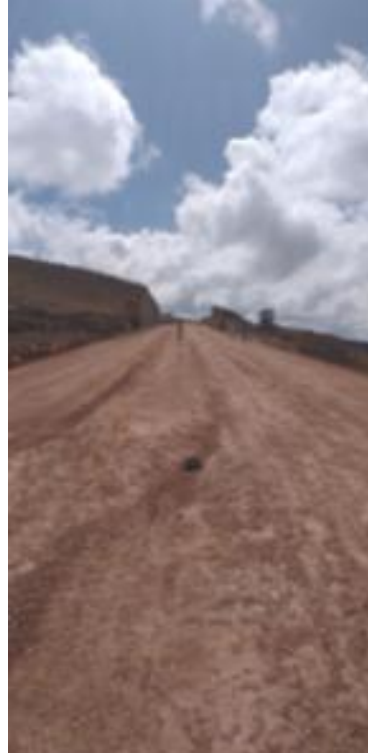
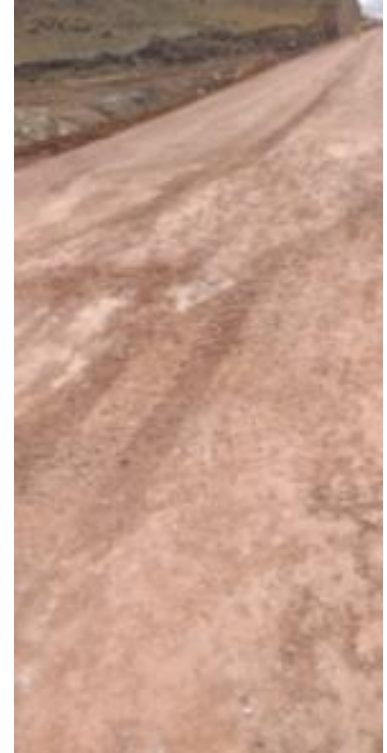
PROGRESIVA KM. 75+150 a km. 75+480
01.01.03 SUBBASE Y BASES
01.01.03.02 SUBBASE GRANULAR

En las progresivas Km, 75+150 al km. 75+480 se realiza la construcción de subbase granular, donde se utiliza una pavimentadora, una compactadora de rodillo y 1 camión cisterna, Trabajan: 1 capataz, 3 operadores , 4 obreros y 2 vigías

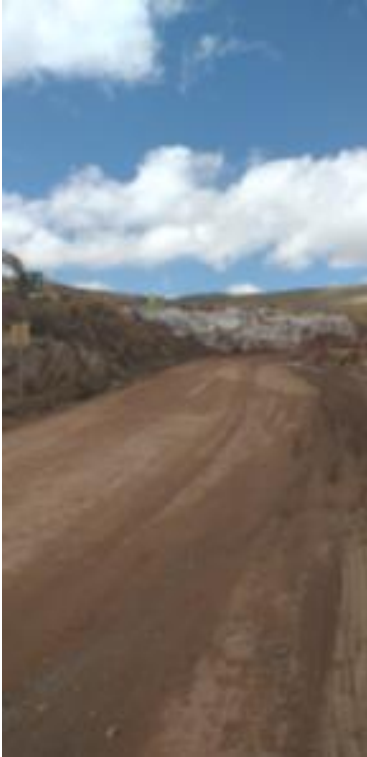
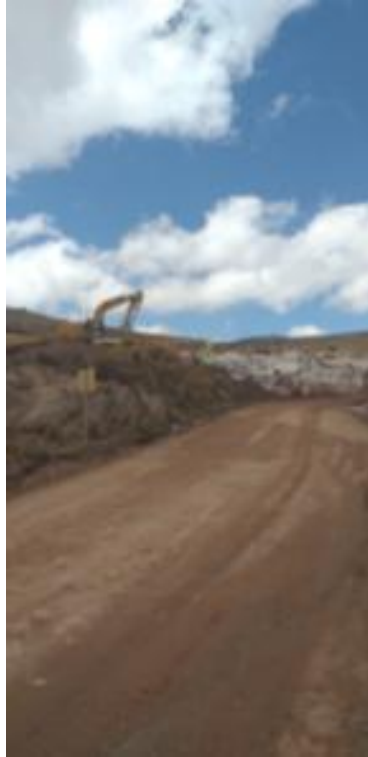
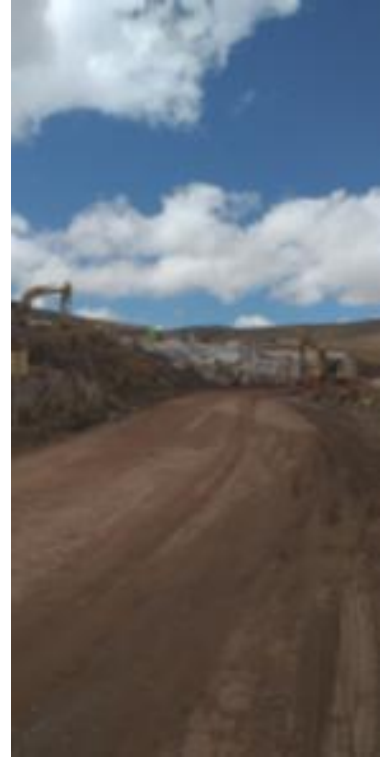
PROGRESIVA KM. 92+000 A KM. 92+525
01,01.06 OBRAS DE ARTE
01.01.06.40 PEDRAPLENES

En las progresivas Km. 92+000 al Km. 92+525 se realiza la construcción de pedraplenes, donde se utiliza una excavadora de oruga, una compactadora de rodillo. Trabajan: 1 capataz, 4 obreros, 2 vigías

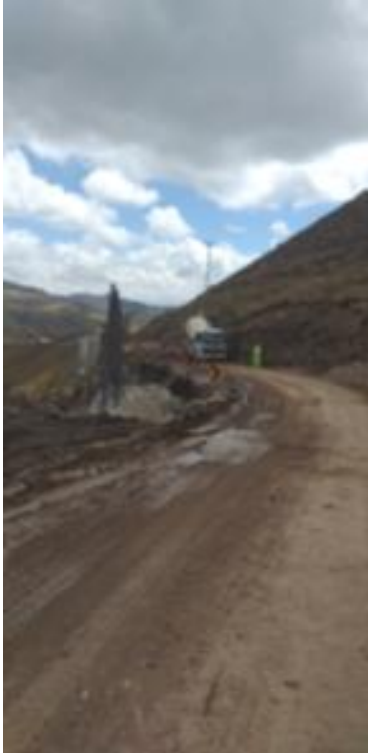
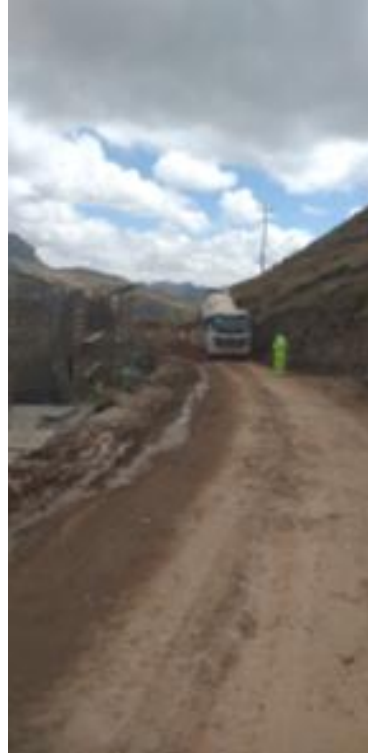
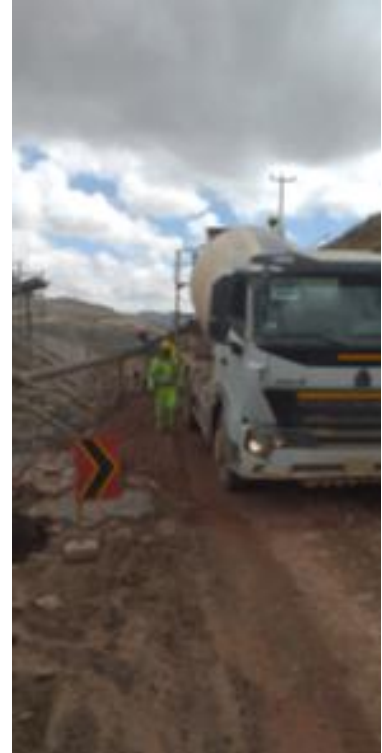
PROGRESIVA KM. 92+835 AL 92+960
01.01.05 OBRAS COMPLEMENTARIAS
01.01.05.01. MURO DE CONCRETO ARMADO
CODIGO: 01.01.05.01.03 CONCRETO CLASE D 20.6 Mpa. (Fc= 210 kg/cm2)

En las progresivas Km. 92+835 al Km. 92+960 Se realiza el vaciado de las bases y elevación de muro de concreto armado, se utiliza dos mixer, 2 vibradores de concreto y herramientas menores. Trabajan: 1 capataz, 12 obreros, 2 operadores de mixer. 2 vigías

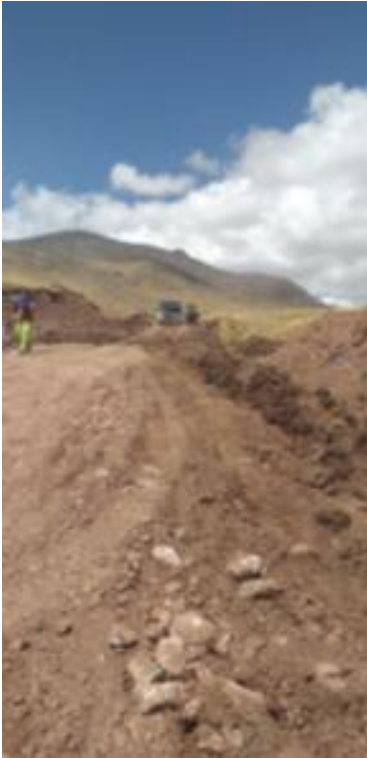
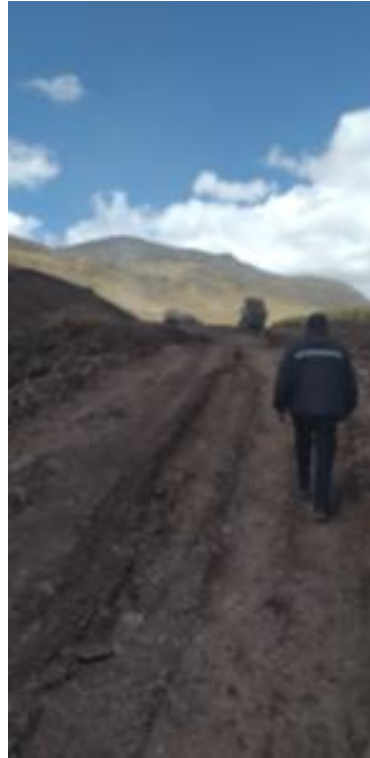
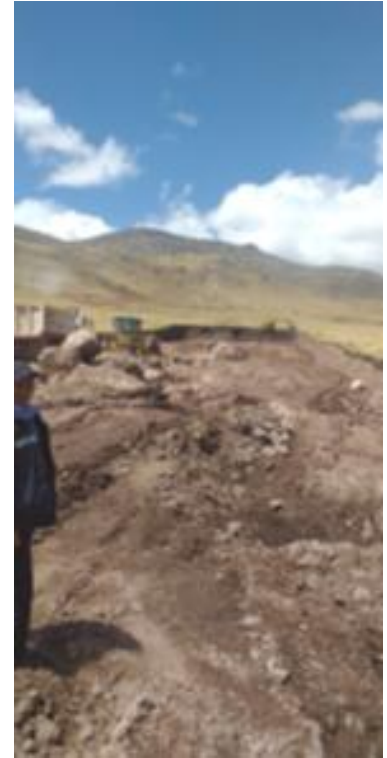
PROGRESIVAS KM. 94+880 A KM. 94+600

En la progresiva Km. 94+880 AL km. 94+600 en la entrada del poblado de Huallay se realiza el corte como movimiento de tierras, la excavación en explanaciones en material común. Donde se utiliza una Excavadora de oruga, 10 volquetes, donde el material de eliminación se transporta al DME ubicado en el Km. 95. trabajan: 1 capataz, 1 operador 10 choferes, 4 obreros 2 vigías.

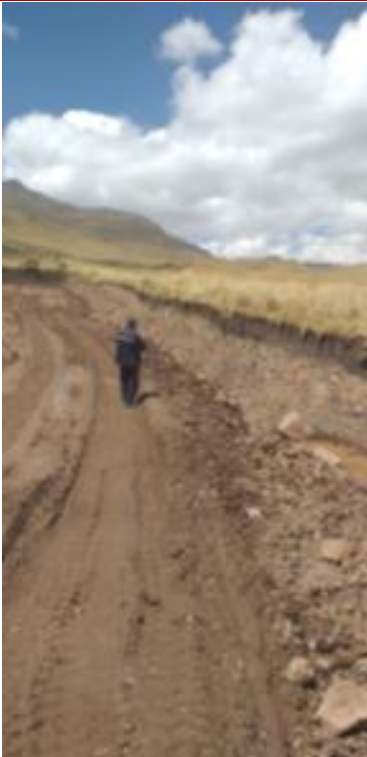
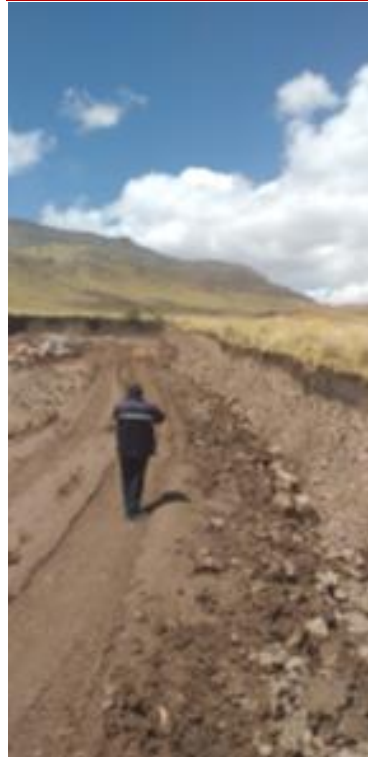
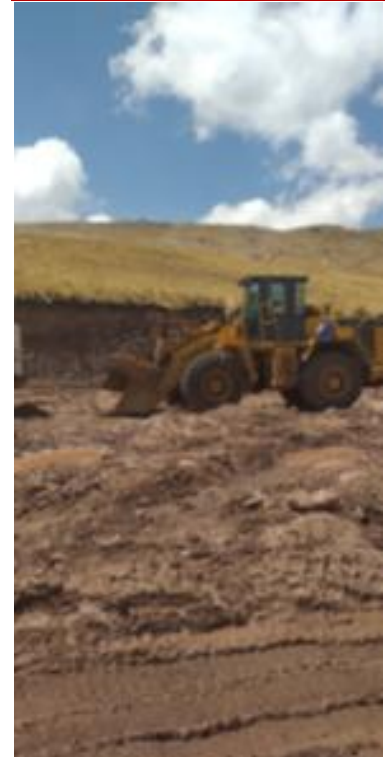
PROGRESIVAS KM. 94+700 A KM. 94+600

En la progresiva Km. 94+700 AL km. 94+600 en la entrada del poblado de Huallay se realiza el corte como de 3 metros de profundidad como movimiento de tierras, la excavación en explanaciones en material común. Donde se utiliza una Excavadora de oruga y un cargador frontal 10 volquetes, donde el material de eliminación se transporta al DME ubicado en el Km. 95. trabajan: 1 capataz, 2 operador 10 choferes, 4 obreros 2 vigías.

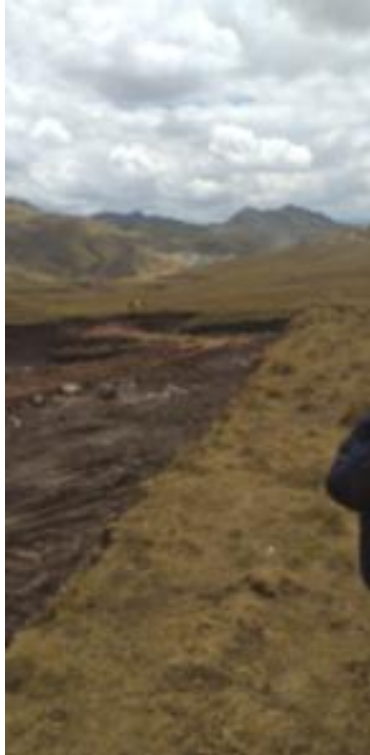
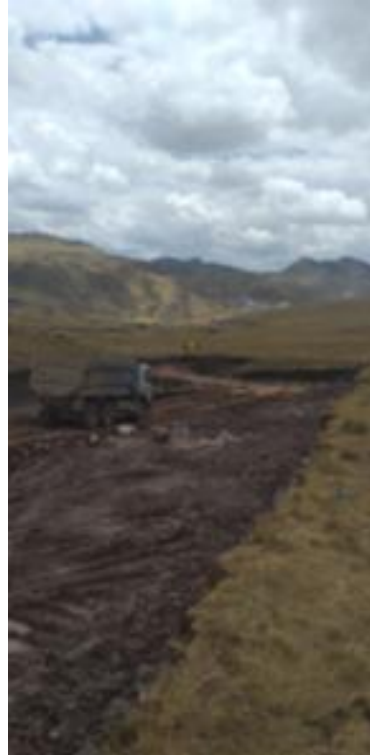
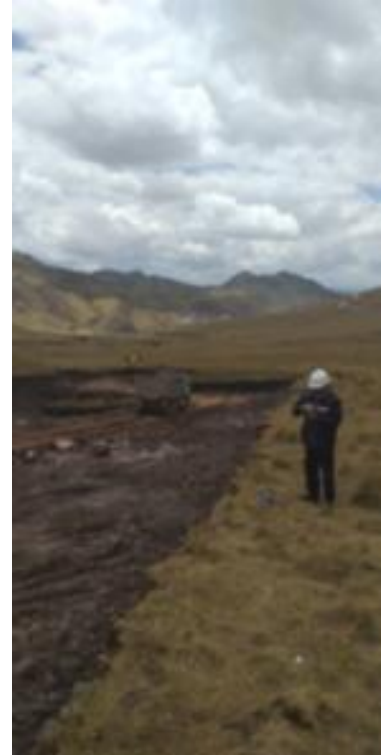
PROGRESIVAS KM. 94+000 A KM. 94+100

En la progresiva Km. 94+000 AL kM. 94+100 se realiza el corte como movimiento de tierras, la excavación en explanaciones en material común. Donde se utiliza una Excavadora de oruga, 10 volquetes, donde el material de eliminación se transporta al DME ubicado en el Km. 95. trabajan: 1 capataz, 1 operador 10 choferes, 4 obreros 2 vigías. se observa que el material de top soil solo es de 1 a 1,20 m de espesor sin embargo se esta excavando hasta 3 metros de profundidad,

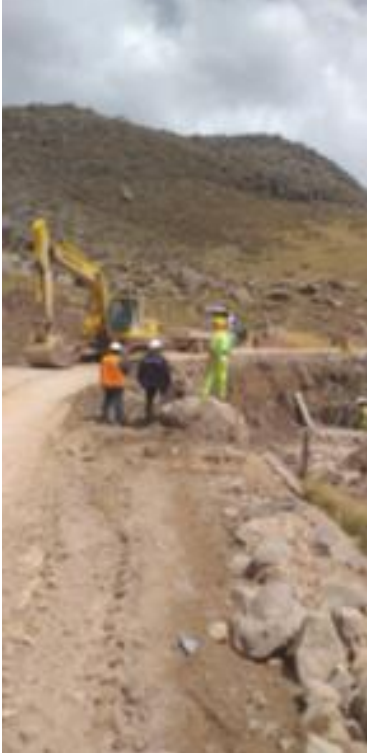
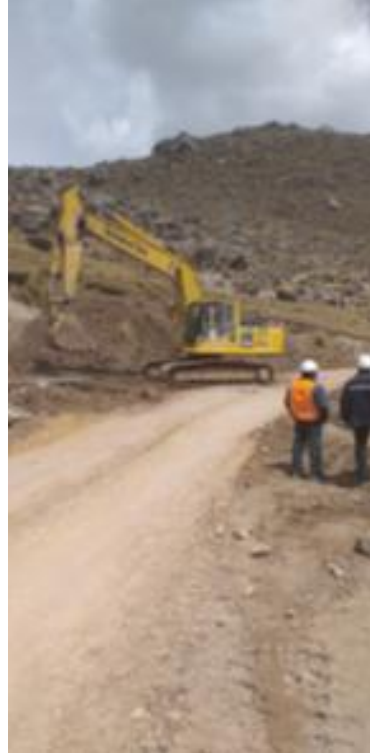
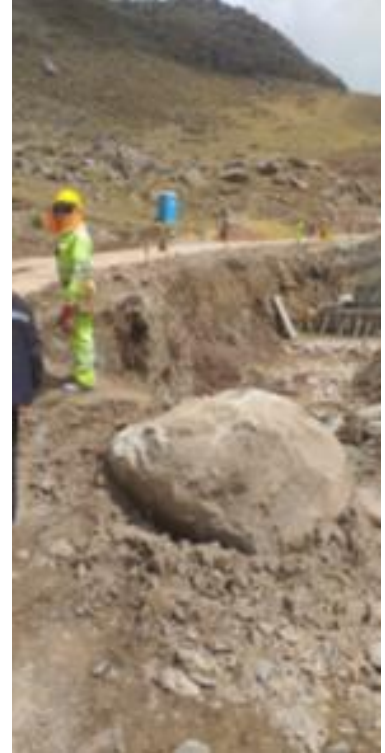
PROGRESIVA KM. 93+120

En la progresiva Km. 93+120 se realiza la excavación no clasificada para estructuras donde se continuara con la construcción de muros de concreto armado, se utiliza una excavadora de oruga , trabajan: 1 capataz, 1 operador, 2 vigias
