## BITACORA ELECTRÓNICA DE OBRA

Confirma Bitacora:	Nro Informe:	Fecha Informe:	Nombre De La Obra:	Personal Encargado:
Si	79	21 - 09 - 2022	Corredor vial Lima-Canta-Huayllay-Dv. Cochamarca-Emp. PE 3N Obras de Rehabilitación y Mejoramiento	BORIS WALTER AYLLÓN CARCELÉN

NUMERO DE INFORME No. 0079  
 CONTRATO DE OBRA: No. 103-2019-MTC/ 20 de fecha 24/09/2019  
 EMPRESA CONTRATISTA: CHINA ROAD AND BRIDGE CORPORATION SUCURSAL PERU  
 OBRA: SALDO DE OBRA: "MEJORAMIENTO, REHABILITACIÓN Y CONSERVACIÓN POR NIVELES DE SERVICIO Y OPERACIÓN DEL CORREDOR VIAL, LIMA – CANTA – HUAYLLAY – DV. COCHAMARCA – EMP. PE 3N" ( SALDO DE OBRAS INICIALES ( OI) TRAMO 2 CANTA - HUALLAY LONGITUD: 95.2 KMS.  
 MONTO DE OBRAS INICIALES : 338,725,656.80  
 SUPERVISOR: CONSORCIO CESEL - CAL Y MAYOR  
 CONTRATO DE CONSULTORIA DE OBRA N° 077-2014-MTC/20) ADENDA No. 4 DE FECHA 24-09-2019  
 VISITA DE SEGUIMIENTO Y MONITOREO A LAS OFICINAS DE LA SUPERVISION Y CONTRATISTA  
 VISITA DE SEGUIMIENTO ZY MONITOREO AL TRAMO 2 ( OBRAS INICIALES) DESDE CANTA ( PROGRESIVA KM. 0+000) HASTA HUALLAY ( KM. 95+200)

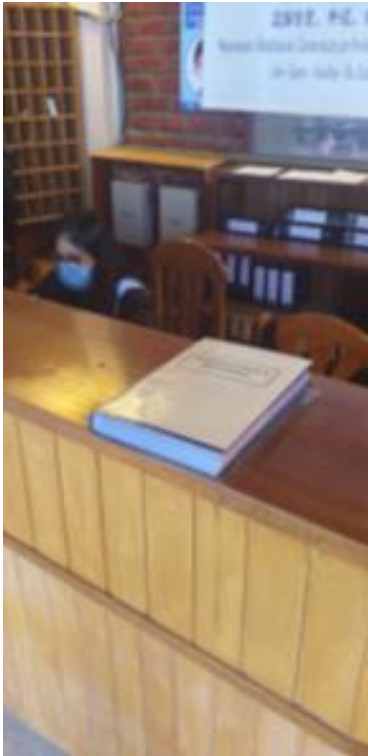
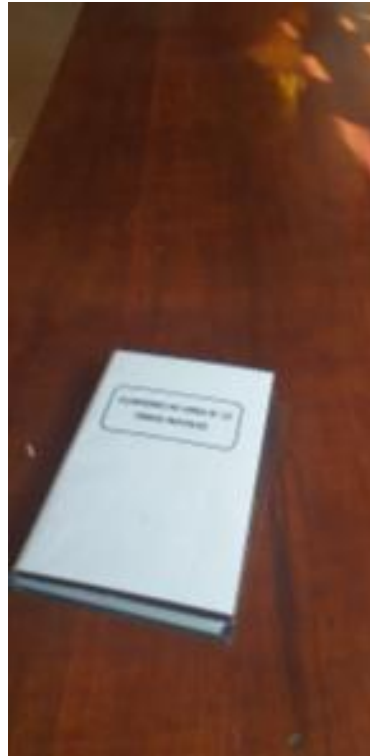
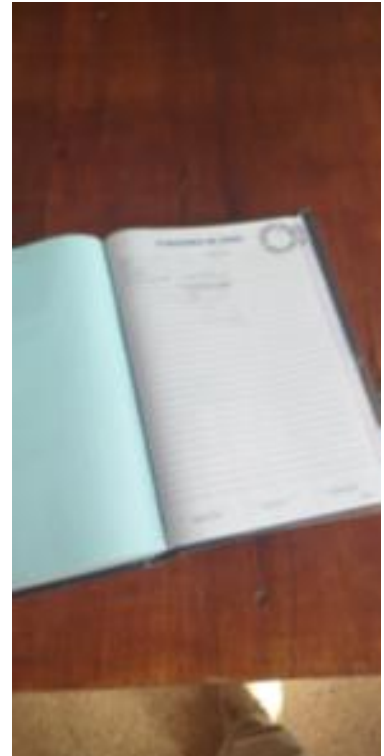
PROGRESIVA KM. 0+150  
VISITA DE SEGUIMIENTO Y MONITOREO A LAS OFICINAS DE LA CONTRATISTA;  
EN BUSCA DEL CUADERNO DE OBRA

En la progresiva Km. 0+150 se realiza visita de seguimiento y monitoreo a las oficinas de la Contratista, en busca del cuaderno de obra, se logra el acceso al cuaderno.

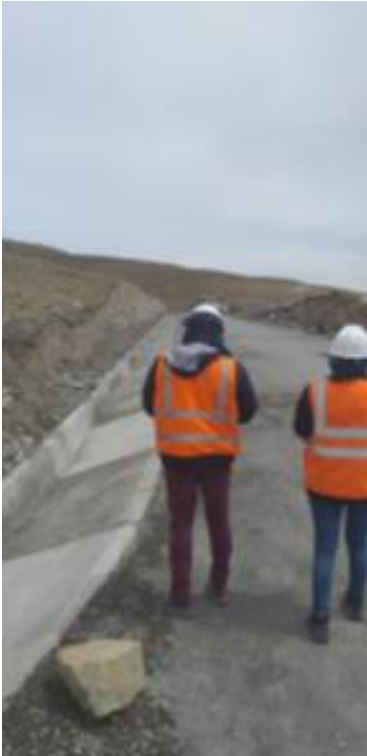
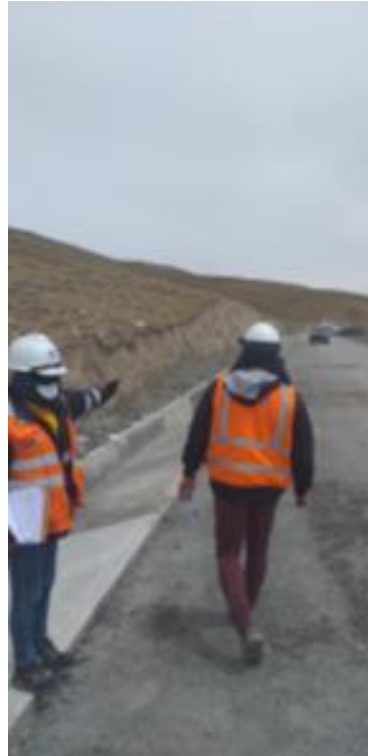
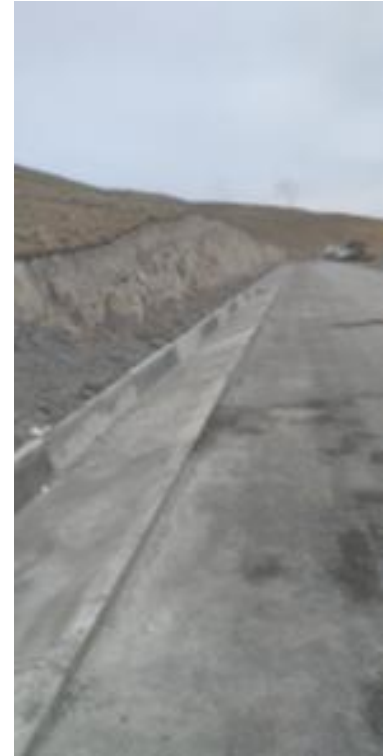
PROGRESIVAS KM. 63+185 A KM. 63+320 li

En la progresiva km. 63+185 a Km, 63+320 se realiza visita de seguimiento y monitoreo al tramo 2 de las obras iniciales, donde se verifica la construcción de cunetas triangulares tipo 1 en el lado izquierdo de la vía, Se realiza el acompañamiento al especialista de estructuras y obras de arte de la supervisión donde se verifica la construcción de la cuneta triangular, Se utilizo Camión mixer, herramientas menores, trabajaron: 1capataz y 20 trabajadores

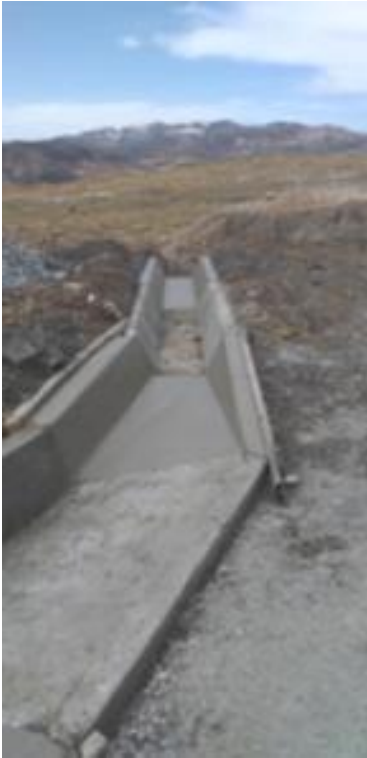
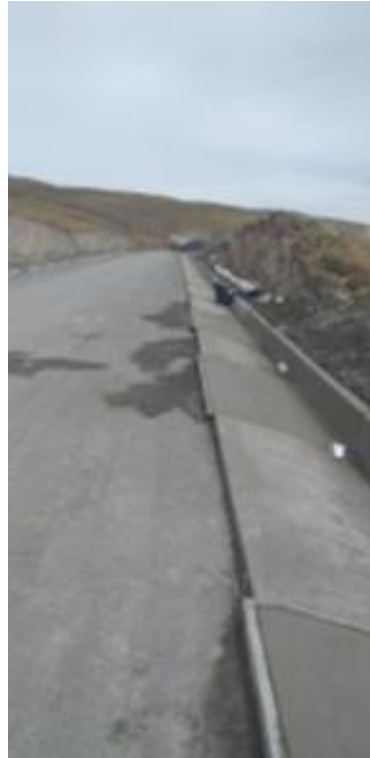
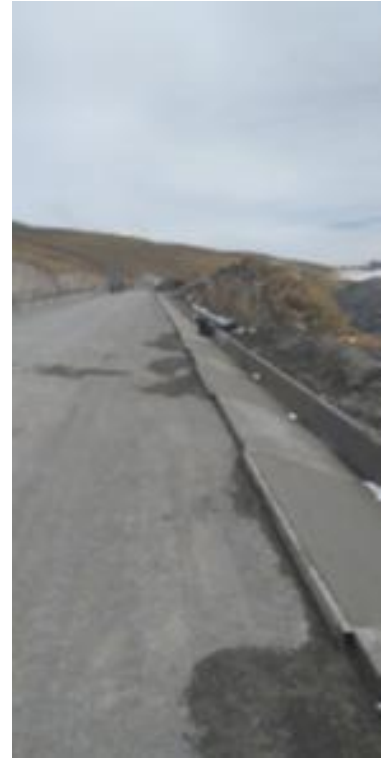
PROGRESIVAS KM. 63+195 A KM. 63+285 Id

En la progresiva km. 63+195 a Km, 63+285 se realiza visita de seguimiento y monitoreo al tramo 2 de las obras iniciales, donde se verifica la construcción de cunetas triangulares tipo 1 en el lado derecho de la vía, Se realiza el acompañamiento al especialista de estructuras y obras de arte de la supervisión donde se verifica la construcción de la cuneta triangular, Se utilizo Camión mixer, herramientas menores, trabajaron: 1capataz y 20 trabajadores

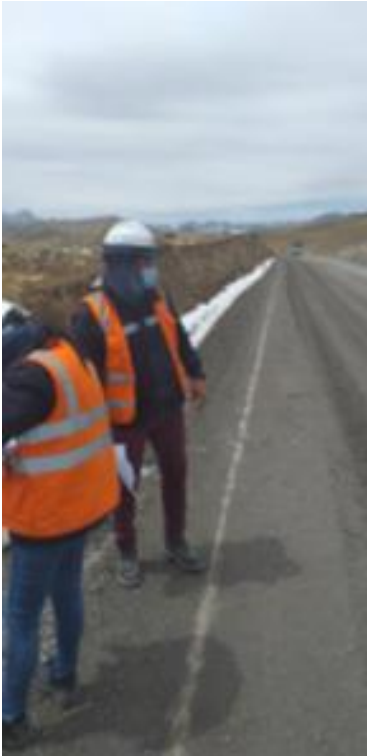
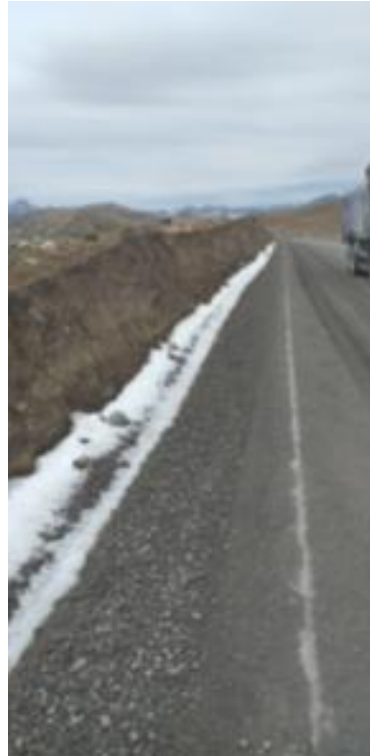
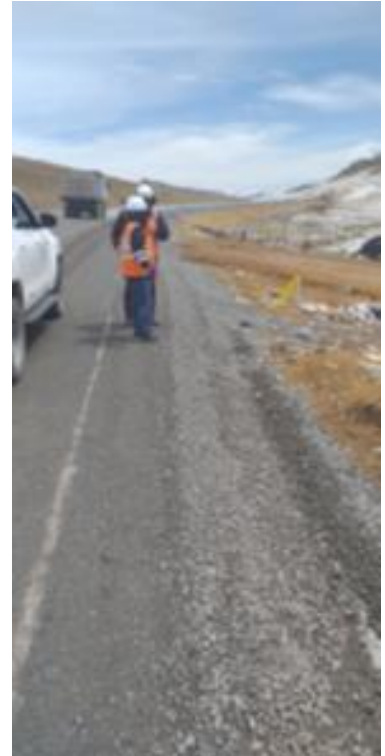
PROGRESIVAS KM. 64+060 A KM. 64+080 li

En la progresiva km. 64+060 a Km, 64+080 se realiza visita de seguimiento y monitoreo al tramo 2 de las obras iniciales, donde se verifica el marcado donde se realizara la construcción de cunetas triangulares tipo 1 en el lado izquierdo de la vía, Se realiza el acompañamiento al especialista de estructuras y obras de arte de la supervisión donde la técnico de la Contratista indica donde se realizara la construcción de la cuneta triangular.

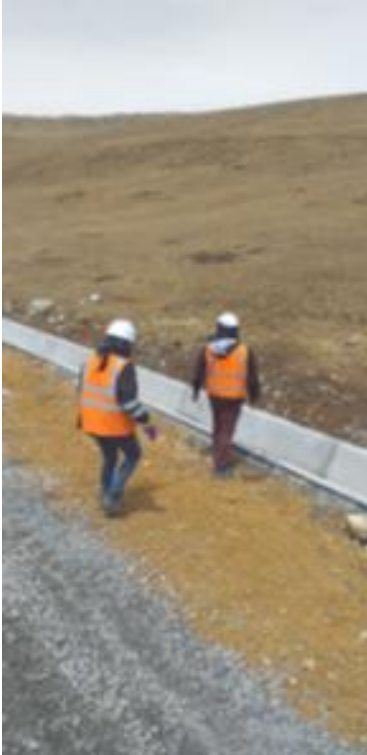
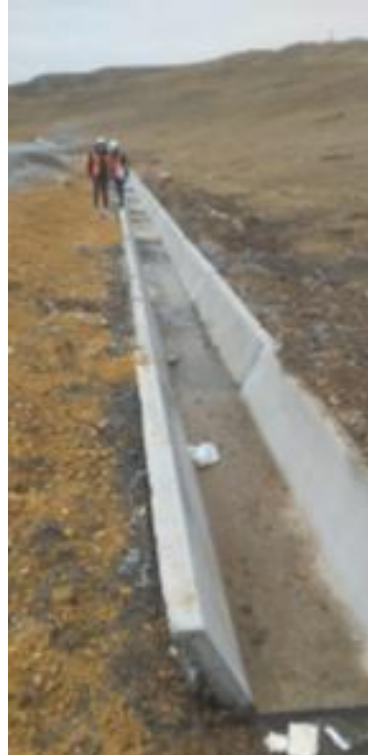
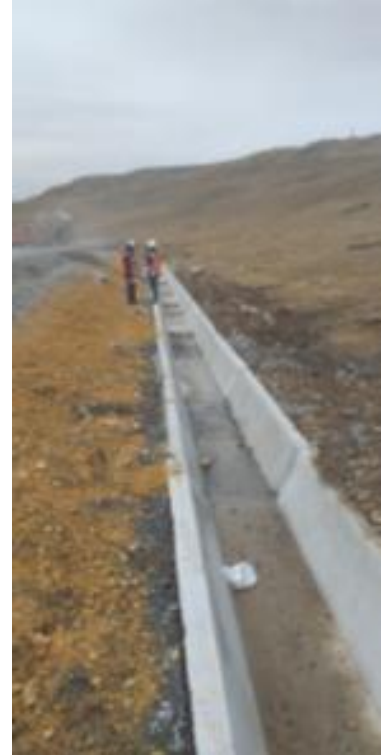
PROGRESIVAS KM. 64+300 A KM. 64+350 li  
01.01.06 OBRAS DE ARTE  
CODIGO 01.01.06.25 ZANJAS DE DRENAJE TIPO 1

En la progresiva km. 64+300 a Km, 64+350 se realiza visita de seguimiento y monitoreo al tramo 2 de las obras iniciales, donde se verifica la construcción de zanjias de drenaje tipo1 en el lado izquierdo de la vía, Se realiza el acompañamiento al especialista de estructuras y obras de arte de la supervisión donde se verifica la construcción de las zanjias

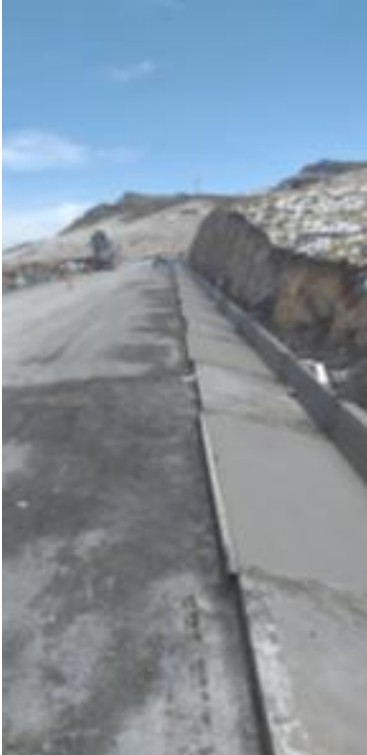
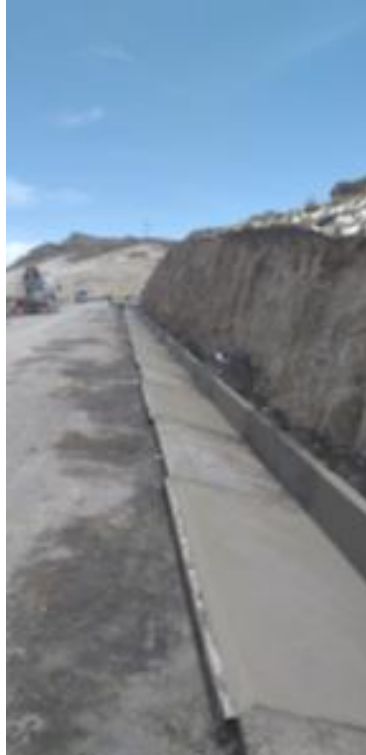
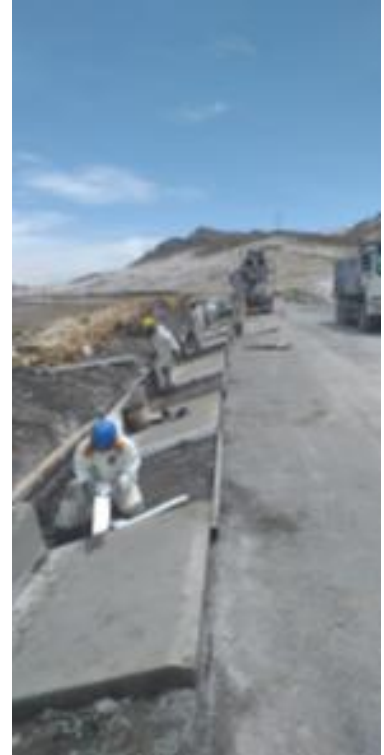
PROGRESIVAS KM. 64+360 A KM. 64+440 Id y li

En la progresiva km. 64+360 a Km, 64+440 se realiza visita de seguimiento y monitoreo al tramo 2 de las obras iniciales, donde se verifica la construcción de cunetas triangulares tipo 1 en el lado izquierdo y derecho de la vía, Se realiza el acompañamiento al especialista de estructuras y obras de arte de la supervisión donde se verifica la construcción de cunetas triangulares. Se utiliza 1 camión mixer, herramientas menores, Trabajan: 1 capataz, 1 operador de mixer, 20 obreros, 2 vigías

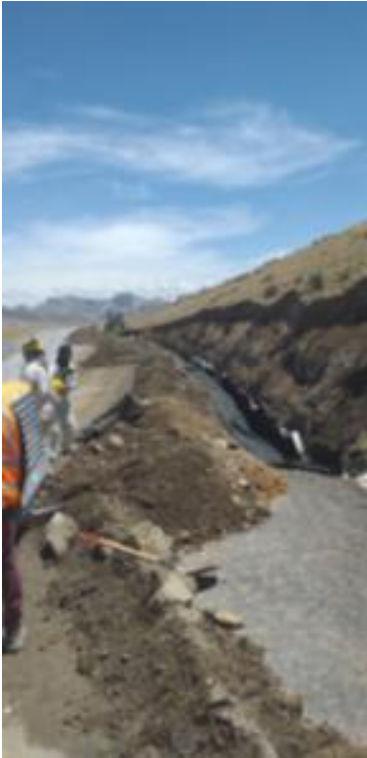
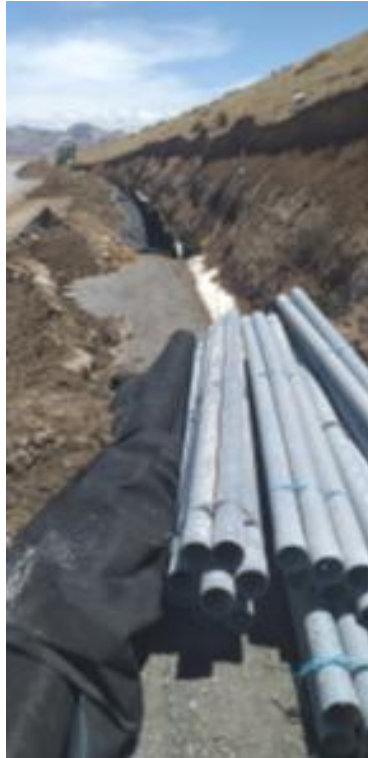
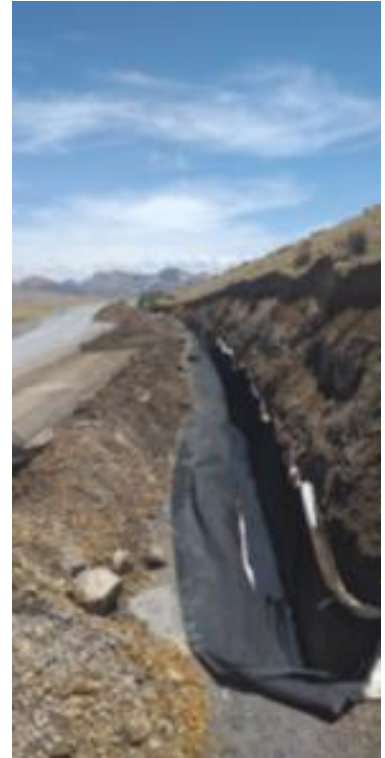
PROGRESIVA KM. 64+660 AL KM. 64+760 Id  
VISITA DE SEGUIMIENTO Y MONITOREO AL TRAMO 2 (OBRAS INICIALES):  
CONSTRUCCION DE SUBDREN  
01.01.06 OBRAS DE ARTE  
CODIGO: 01.01.06. 18 SUBDREN PROFUNDO

En las progresivas Km. 64+660 al Km. 64+760 se realiza la visita de seguimiento y monitoreo a las actividades por ejecutar en el tramo 2 (obras iniciales), se realiza la construcción de subdren profundo, Se utiliza una retroexcavadora y herramientas menores, trabajan 1 capataz, 1 operador, 4 obreros , 2 vigías

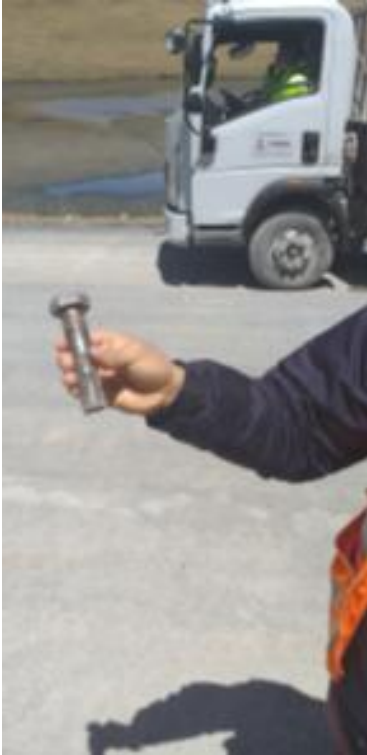
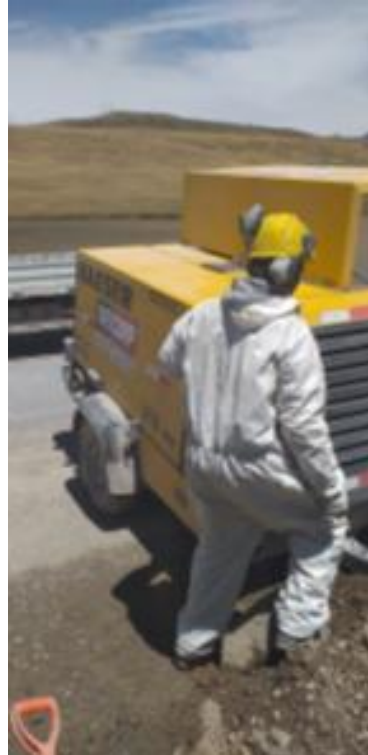
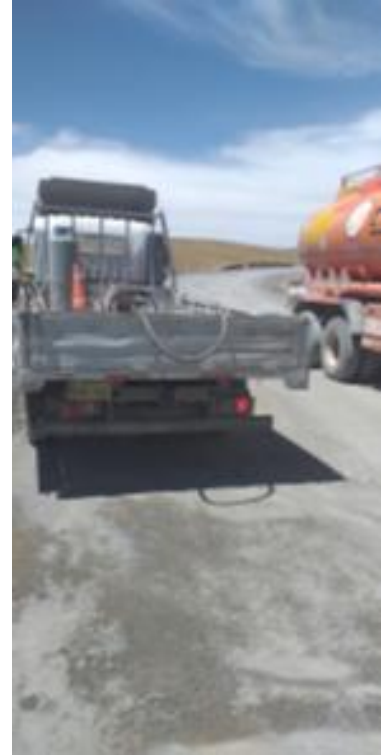
PROGRESIVA KM. 64+660

En la progresiva Km. 64+660 ocurrió un incidente, que casi ocasiona un accidente laboral , donde un camión remolcando un equipo compresor, por causa del desprendimiento del tornillo de engancho ocasiono que el compresor se soltara hacia un trabajador . Se verifico que el tornillo no tenia tuerca,, que ocasono que se soltara el compresor son control. No hubo heridos.

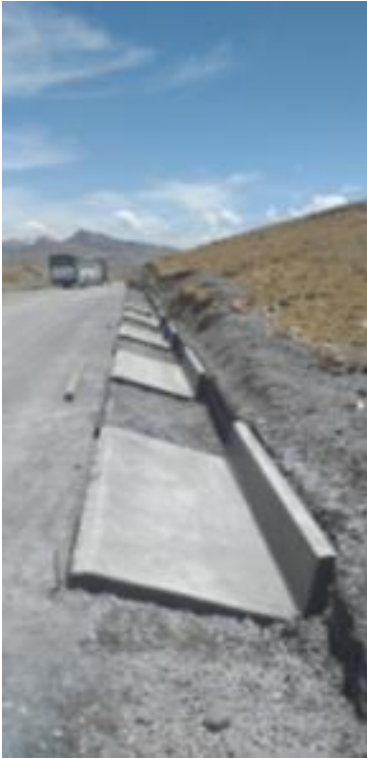
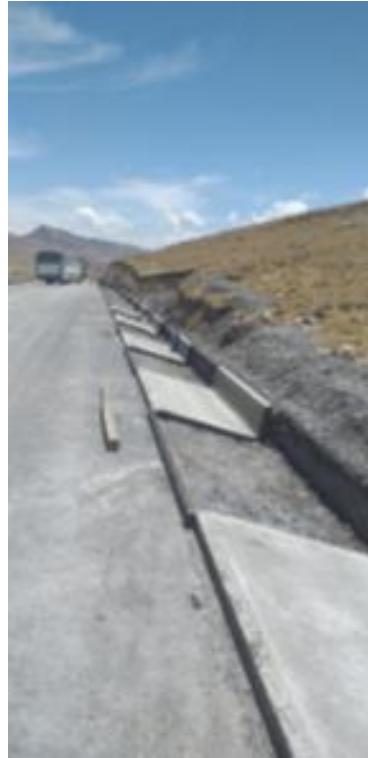
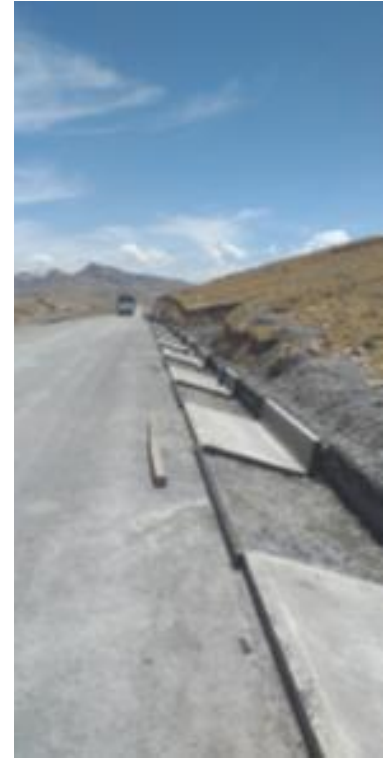
PROGRESIVAS KM. 65+120 A KM. 65+320 Id

En la progresiva km. 65+120 a Km, 65+320 se realiza visita de seguimiento y monitoreo al tramo 2 de las obras iniciales, donde se verifica la construcción de cunetas triangulares tipo 1 en el lado derecho de la vía, Se realiza el acompañamiento al especialista de estructuras y obras de arte de la supervisión donde se verifica la construcción de la cuneta triangular, Se utiliza Camión mixer, herramientas menores, trabajaron: 1 capataz y 20 trabajadores

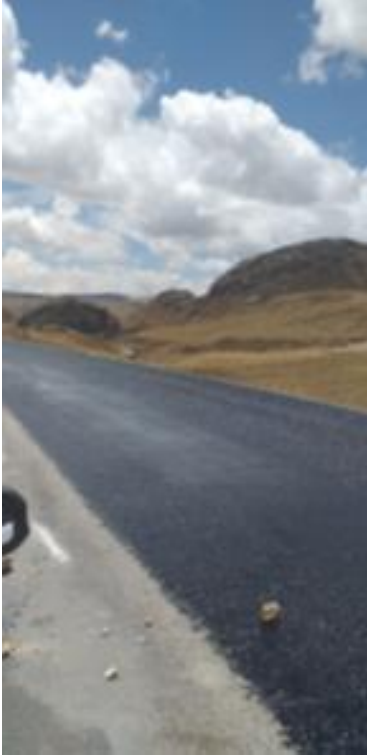
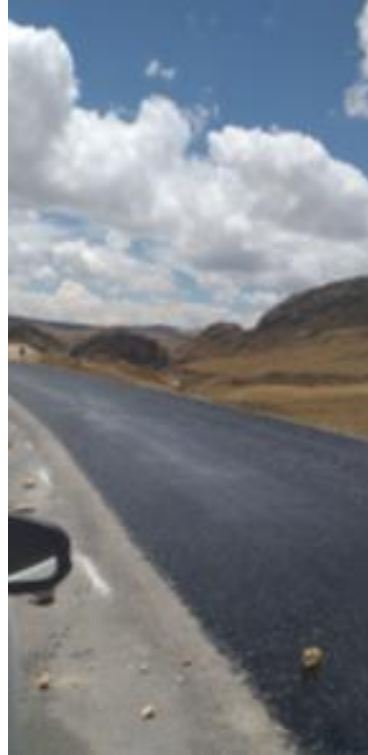
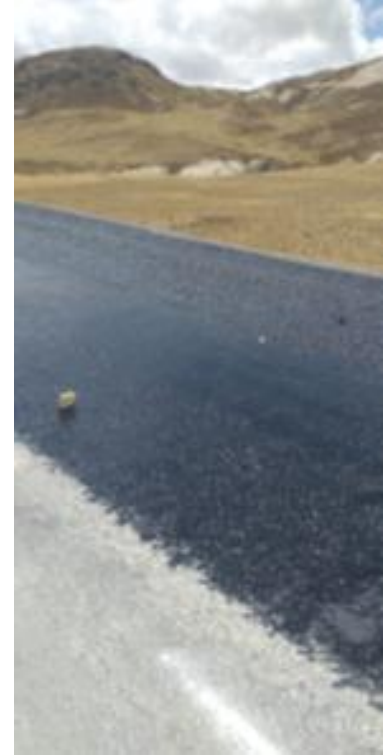
PROGRESIVA KM. 67+000 AL KM. 69+700 Id  
01.01.04 PAVIMENTO ASFALTICO  
CODIGO: 01.01.04.01 IMPRIMACION ASFALTICA

En la progresiva Km. 67+000 al Km. 69+700 se realiza la imprimación asfáltica en el carril derecho de la vía. Se utiliza una camión imprimador y equipo menor, trabajan 1 capataz, 3 operarios 2 obreros, 2 vigías

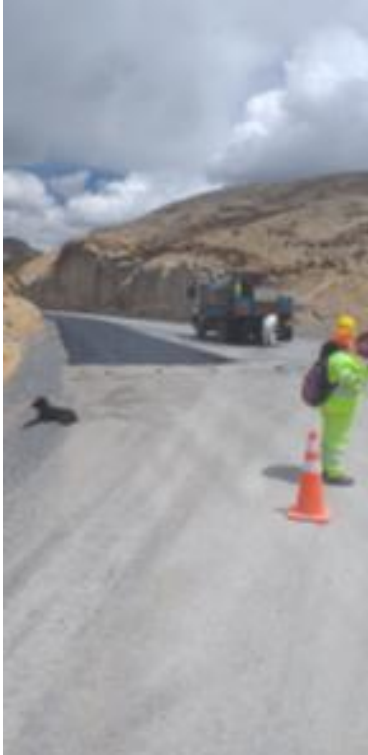
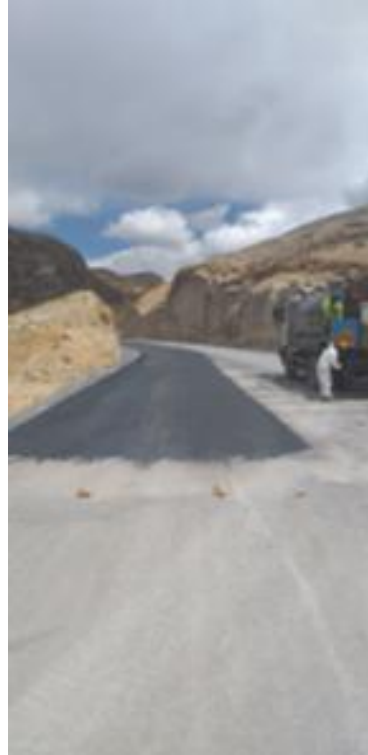
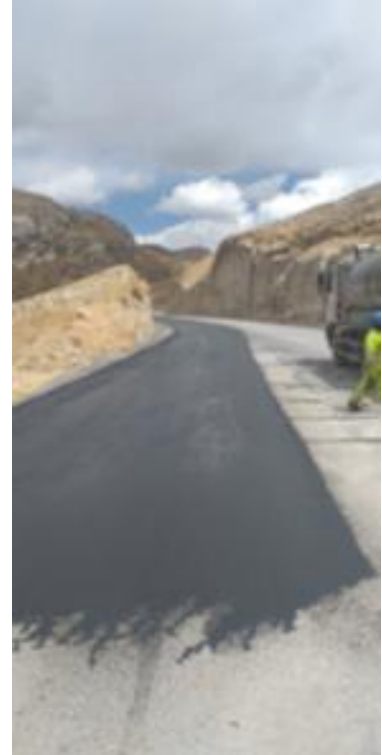
PROGRESIVA KM. 69+900 AL KM. 69+700 Id  
01.01.04 PAVIMENTO ASFALTICO  
CODIGO: 01.01.04.01 IMPRIMACION ASFALTICA

En la progresiva Km. 69+900 al Km. 69+700 se realiza la imprimación asfáltica en el carril derecho de la vía. Se utiliza una camión imprimador y equipo menor, trabajan 1 capataz, 3 operarios 2 obreros, 2 vigías

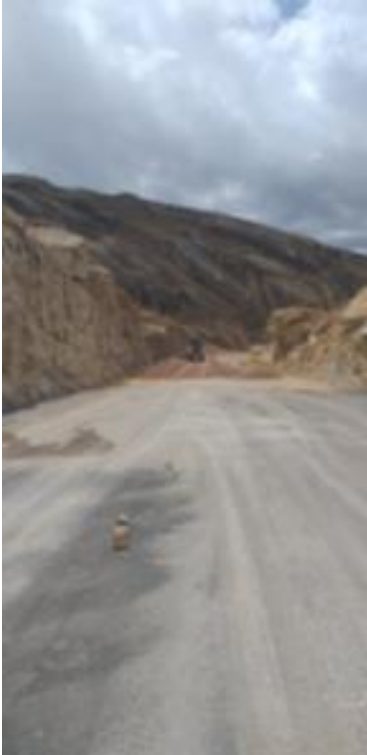
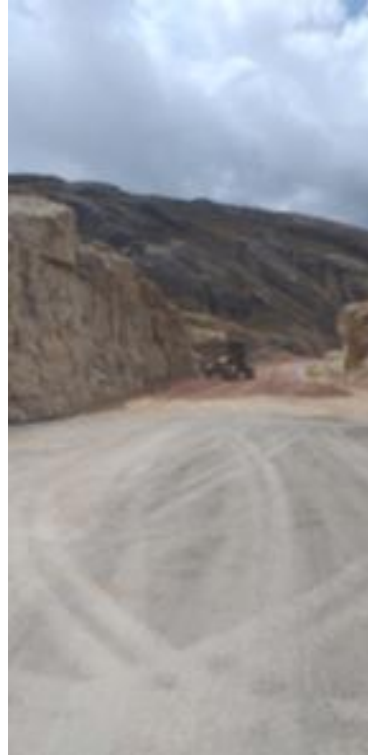
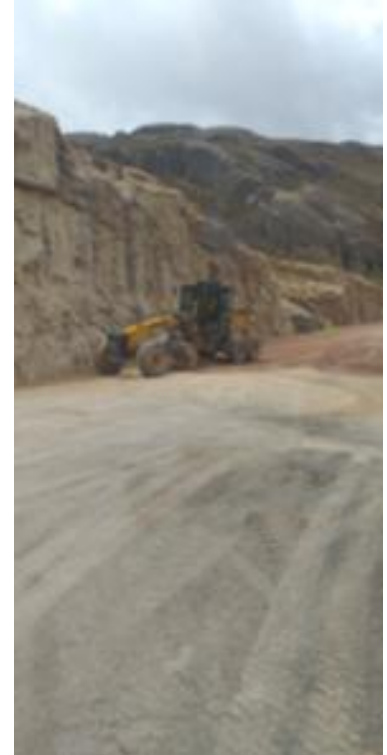
PROGRESIVA KM. 69+940 AL KM. 70+100  
01.01.03 SUBBASE Y BASES  
01.01.03.04 BASE GRANULAR

En las progresivas Km, 69+940 al km. 70+100 se realiza la construcción de base granular encima de la alcantarilla arco , donde se utiliza una motoniveladora y una compactadora de rodillo y 1 camión cisterna, Trabajan: 1 capataz, 3 operadores , 4 obreros y 2 vigías

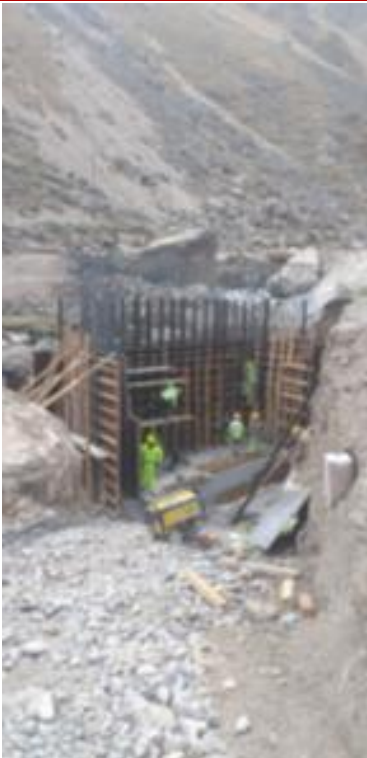
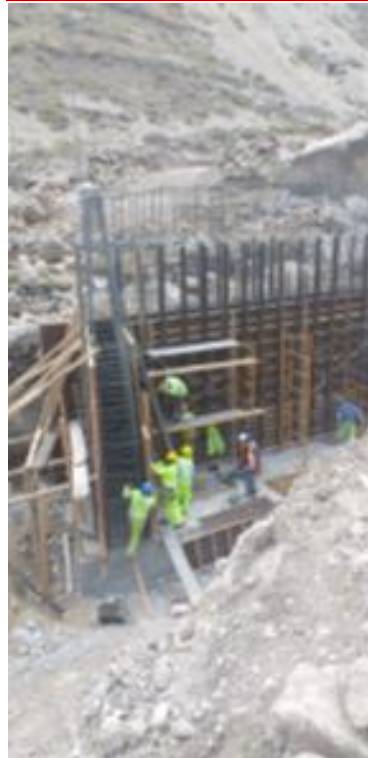
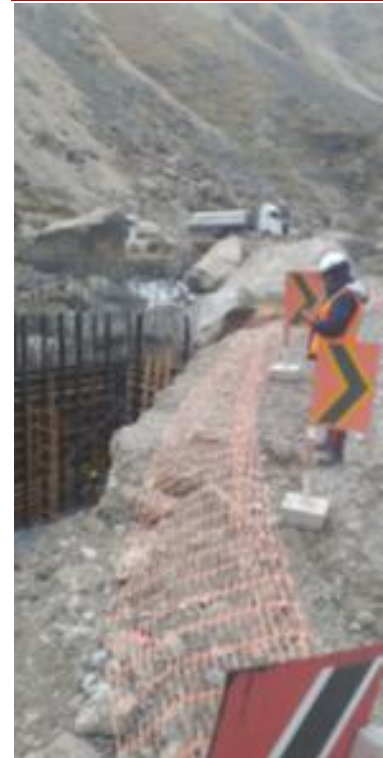
PROGRESIVA KM. 24+400

En la progresiva Km. 24+400 se continua con la colocación de acero de refuerzo y encofrado del estribo izquierdo del pontón de concreto armado en la zona arqueológico, Se utiliza herramientas menores. trabajan: 1 capataz, 8 obreros, 2 vigías

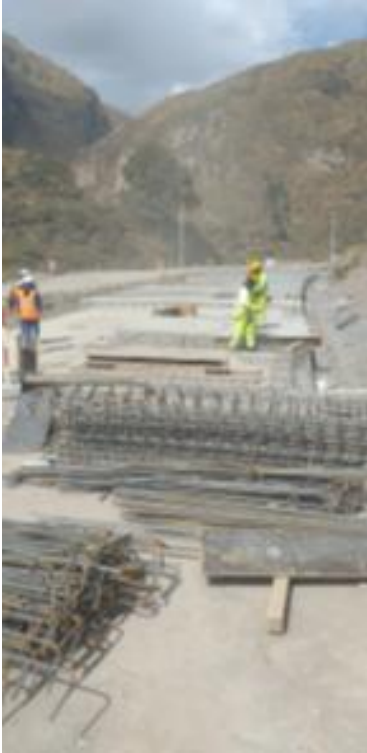
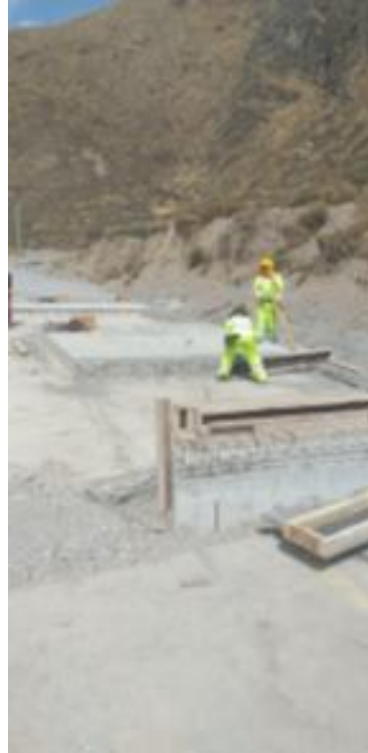
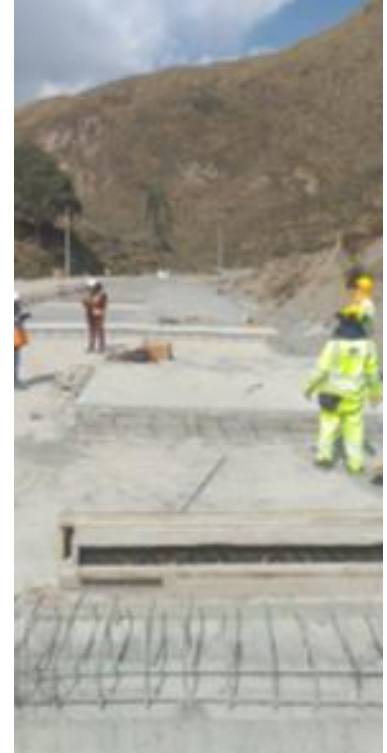
PROGRESIVA KM. 17+480

En la progresiva Km. 17+480 se verifica que se realizo el vaciado de losas de concreto armado, Actualmente se realiza el desencofrado de uno de ellas Se utilizo dos camiones mixer y herramientas menores, Trabajaron: 1 capataz, 12 obreros

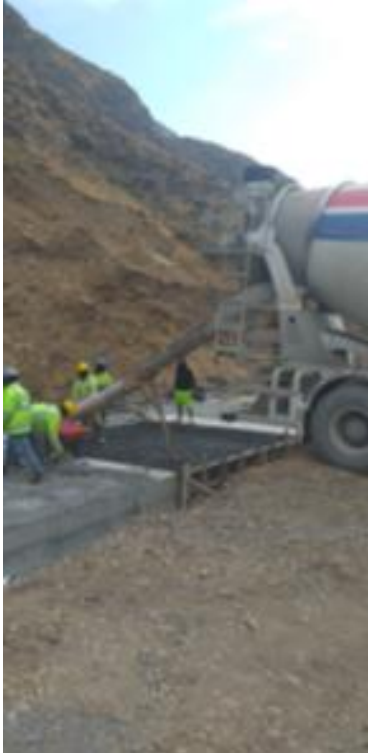
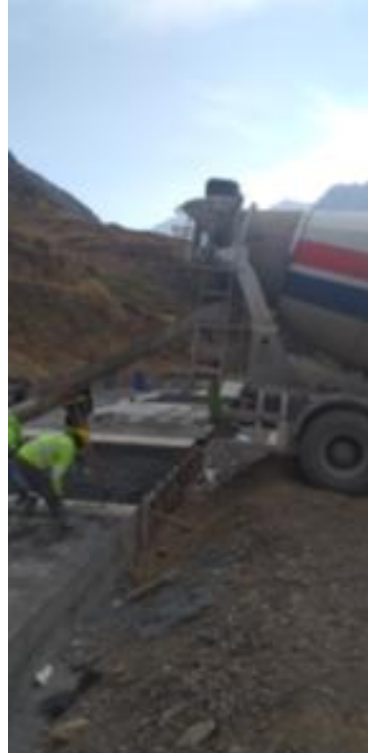
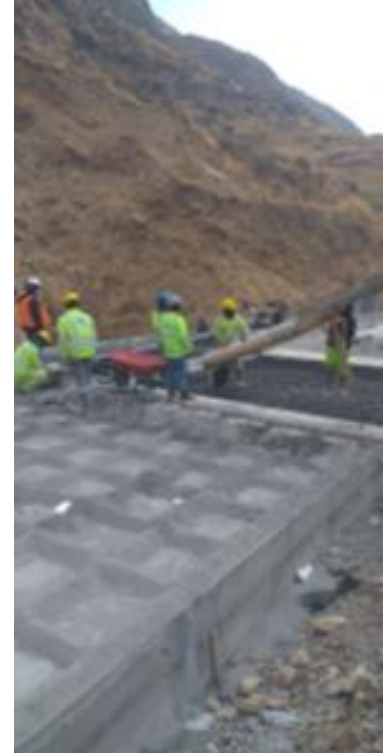
PROGRESIVA KM. 16+240  
01.01.06 OBRAS DE ARTE  
CODIGO: 01.01.06.05 CONCRETO CLASE C 27.4 MPa ( F'C= 280 KG/CM2)

En la progresiva Km. 16+240 se realiza el vaciado de mezcla de concreto para la construcción de losa de concreto armado, Se utiliza tres Camión Mixer y herramientas menores, Trabajan: 1 capataz, 12 obreros
