BITACORA ELECTRÓNICA DE OBRA

REGISTRO DE LA BITACORA Y FOTO DEL CUADERNO DE OBRA

Confirma Bitacora: Si	Nro Informe: 081	Fecha Informe: 23 - 09 - 2022	Nombre De La Obra: Corredor vial Lima-Canta-Huayllay-Dv. Cochamarca-Emp. PE 3N Obras de Rehabilitación y Mejoramiento	Personal Encargado: BORIS WALTER AYLLÓN CARCELÉN		
Foto Bitacora:	Foto Bitacora 2:	Foto Bitacora 3:	Foto Bitacora 4:	Foto Bitacora 5:	Foto Bitacora 6:	
Ver imagen completa	Ver imagen completa	Ver imagen completa	Ver imagen completa	Ver imagen completa	Ver imagen completa

NUMERO DE INFORME No. 0081
 CONTRATO DE OBRA: No. 103-2019-MTC/ 20 de fecha 24/09/2019
 EMPRESA CONTRATISTA: CHINA ROAD AND BRIDGE CORPORATION SUCURSAL PERU
 OBRA: SALDO DE OBRA: "MEJORAMIENTO, REHABILITACIÓN Y CONSERVACIÓN POR NIVELES DE SERVICIO Y OPERACIÓN DEL CORREDOR VIAL, LIMA – CANTA – HUAYLLAY – DV. COCHAMARCA – EMP.PE 3N" (SALDO DE OBRAS INICIALES (OI) TRAMO 2 CANTA - HUALLAY LONGITUD: 95.2 KMS.
 MONTO DE OBRAS INICIALES : 338,725,656.80
 SUPERVISOR: CONSORCIO CESEL - CAL Y MAYOR
 CONTRATO DE CONSULTORIA DE OBRA N° 077-2014-MTC/20) ADENDA No. 4 DE FECHA 24-09-2019
 VISITA DE SEGUIMIENTO Y MONITOREO A LAS OFICINAS DE LA SUPERVISION Y CONTRAT

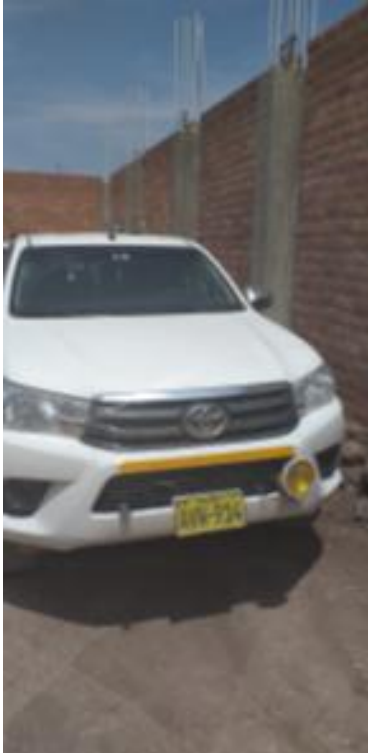
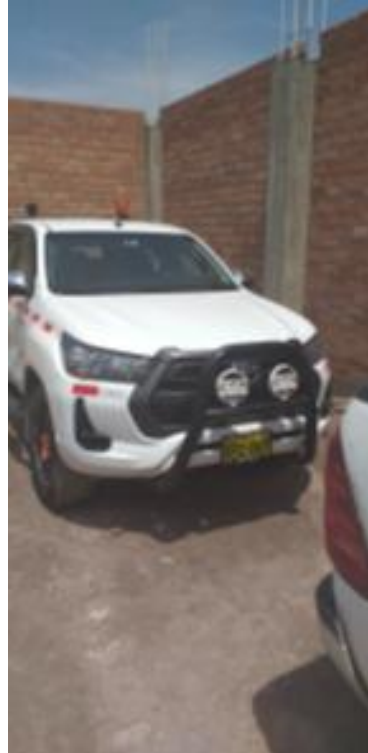
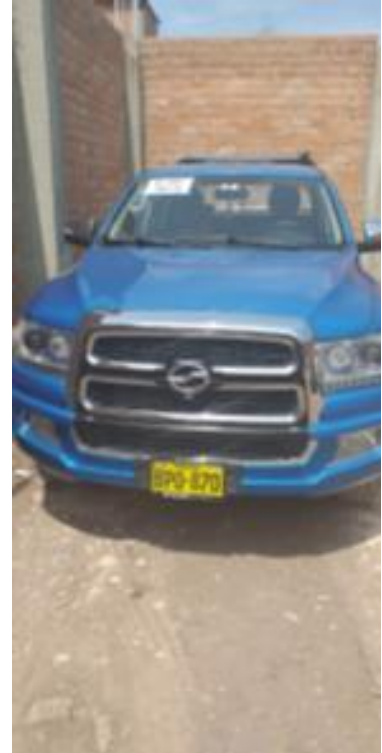
POBLADO DE CANTA
VISITA DE SEGUIMIENTO Y MONITOREO AL TRAMO 2 (OBRAS INICIALES) :
RECURSOS DE LA SUPERVISION (VEHICULOS)

En el poblado de Canta, se verifica los recursos de la supervisión están sin actividad el día de hoy en la zona de cochera, Se constata 2 camionetas del área de conservación y 2 camionetas de las Obras Iniciales estacionadas, donde los conductores están esperando las instrucciones para la salida de los mismos a la obra. Se solicito a la Supervisión el apoyo al Monitor de Obra para realizar visita a campo.

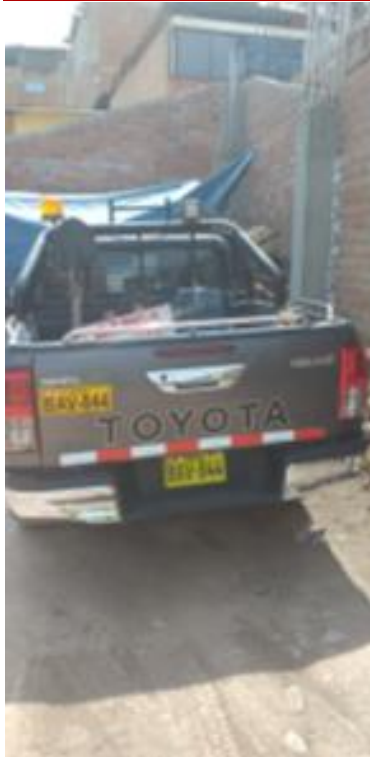
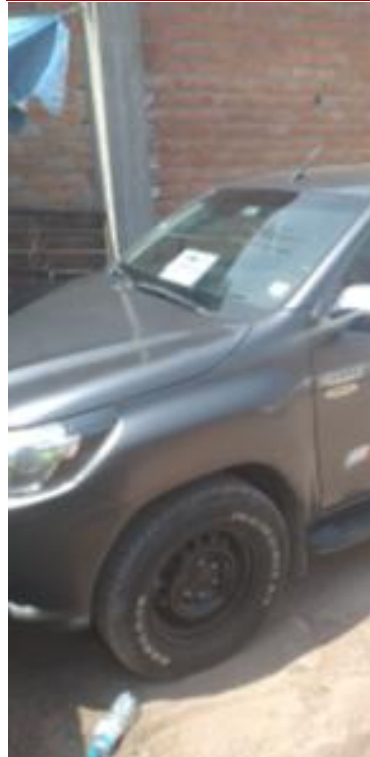
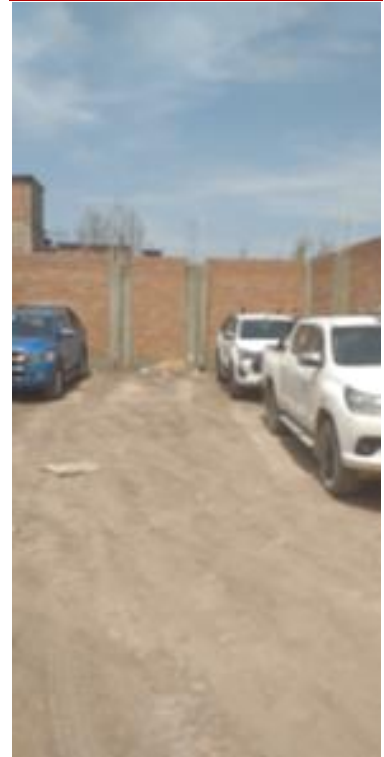
POBLADO DE CANTA
VISITA DE SEGUIMIENTO Y MONITOREO AL TRAMO 2 (OBRAS INICIALES) :
RECURSOS DE LA SUPERVISION (VEHICULOS)

En el poblado de Canta, se verifica los recursos de la supervisión están sin actividad el día de hoy en la zona de cochera, Se constata 2 camionetas del área de conservación y 2 camionetas de las Obras Iniciales estacionadas, donde los conductores están esperando las instrucciones para la salida de los mismos a la obra. Se solicito a la Supervisión el apoyo al Monitor de Obra para realizar visita a campo. La Supervisión puso a disposición una camioneta para realizar recorrido a la obra en horas de la tarde.

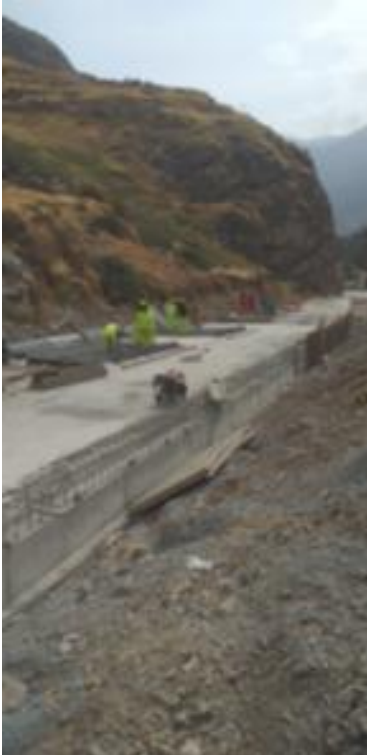
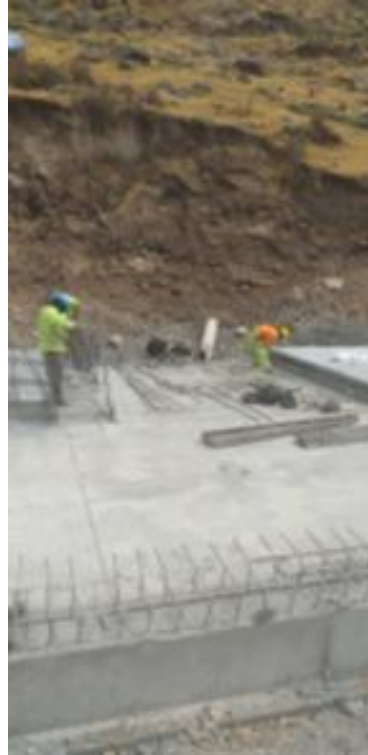
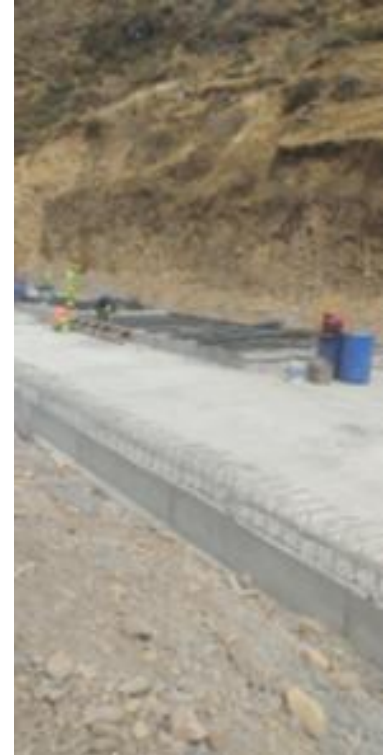
PROGRESIVA KM. 16+240
01.01.06 OBRAS DE ARTE
CODIGO: 01.01.06.10 ACERO DE REFUERZO
CODIGO : 01.01.06.09 ENCOFRADO Y DESENCOFRADO

En la progresiva Km. 16+240 se realiza el encofrado y colocación de acero de refuerzo para la construcción de losa de concreto armado, Se utiliza herramientas menores, Trabajan: 1 capataz, 16 obreros

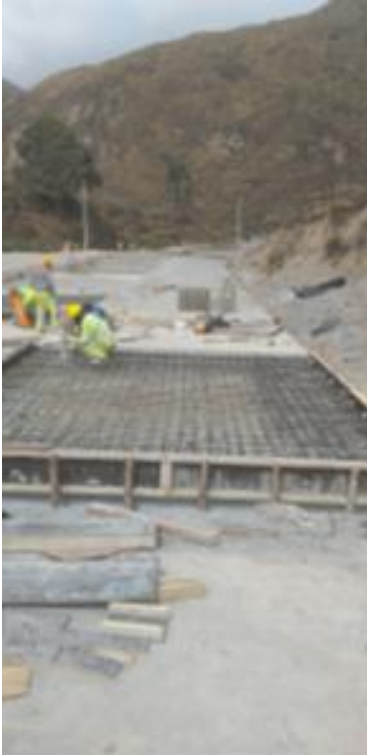
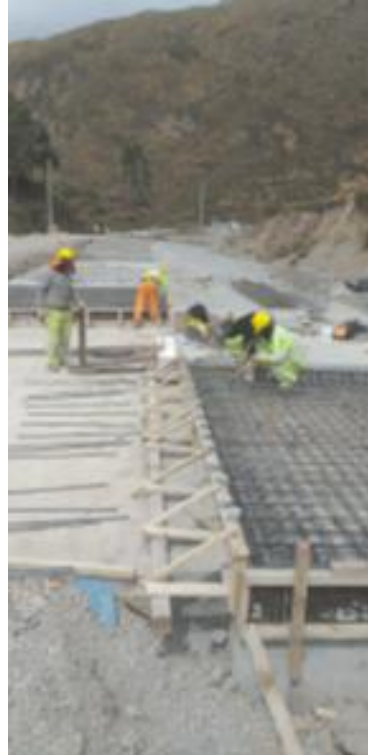
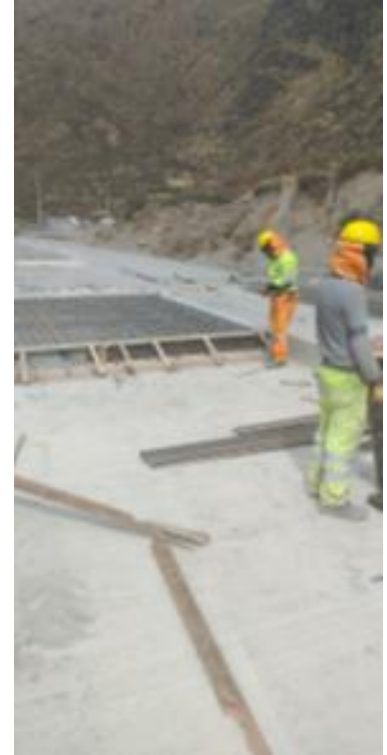
PROGRESIVA KM. 17+440
01.01.06 OBRAS DE ARTE
CODIGO: 01.01.06.10 ACERO DE REFUERZO
CODIGO : 01.01.06.09 ENCOFRADO Y DESENCOFRADO

En la progresiva Km. 17+440 se realiza el encofrado y colocación de acero de refuerzo para la construcción de losa de concreto armado, Se utiliza herramientas menores, Trabajan: 1 capataz, 8 obreros

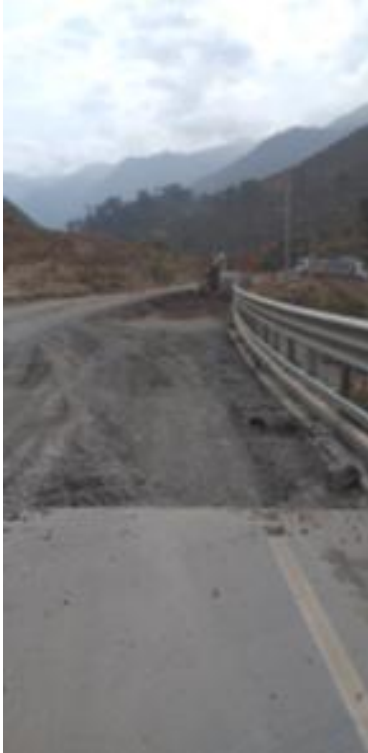
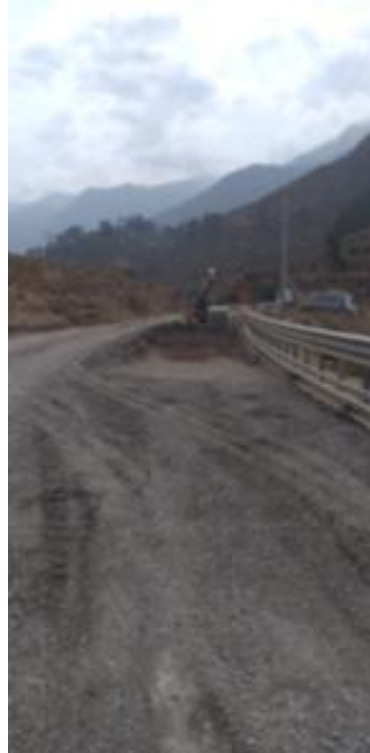
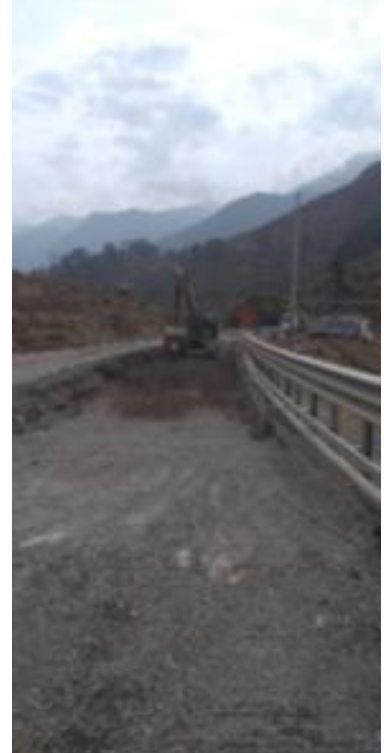
PROGRESIVA 17+450 AL KM. 17+700
VISITA DE SEGUIMIENTO Y MONITOREO AL TRAMO 2 (OBRAS INICIALES) :
DEMOLICION DE ASFALTO Y PREPARACION DEL TERRENO

En la progresiva Km. 17+450 al Km. 17+700 se realizo la demolición del pavimento de asfalto existente y perfilado del terreno para iniciar la construcción de losa de concreto armado. Se utiliza una excavadora de oruga, trabajan 1 capataz, 1 operador, 2 obreros 2 vigias.

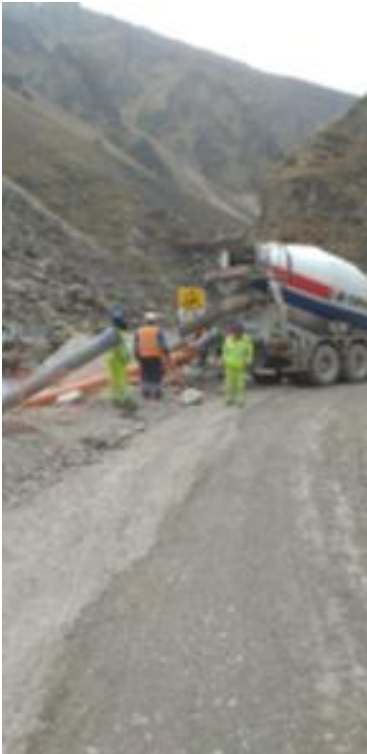
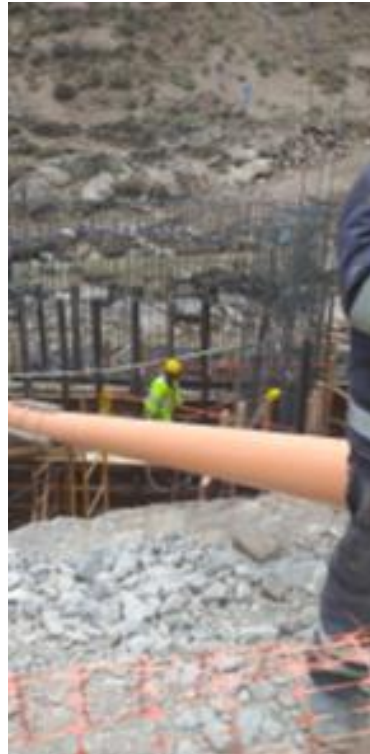
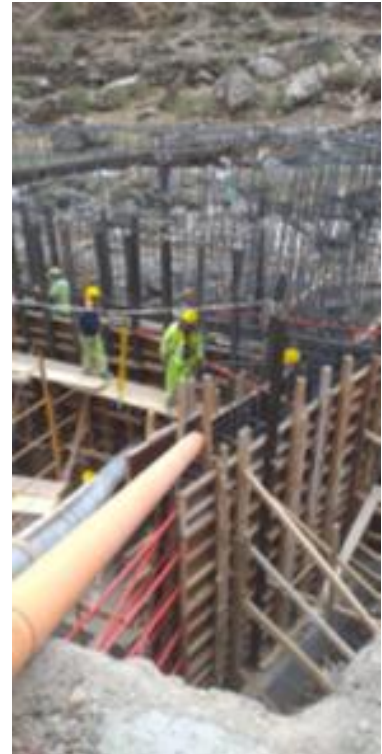
PROGRESIVA KM. 24+400
VISITA DE SEGUIMIENTO Y MONITOREO DEL TRAMO 2 (OBRAS INICIALES)
CONTINUACION DE TRABAJOS EN LA ZONA ARQUEOLOGICA
01.01.10 PONTONES
CODIGO 01-01-10-18 ACERO DE REFUERZO
CODIGO 01-01-10-16 ENCOFRADO Y DESENCOFRADO CARA NO VISTA EN SECO
CODIGO: 01-01-10-09 CONCRETO CLASE C 27.5 MPA (F'Y= 280 KG/CM2)

En la progresiva Km. 24+400 se ha realizado la colocación de acero de refuerzo y encofrado de la elevación de parte del estribo izquierdo del pontón de concreto armado en la zona arqueológico,
Se realiza el vaciado de mezcla de concreto se utiliza 3 Camiones Mixer, 2 v1bradores de concreto, y herramientas menores. trabajan: 1 capataz, 8 obreros, 2 vigías. se realiza el vaciaqdo de 64 m3

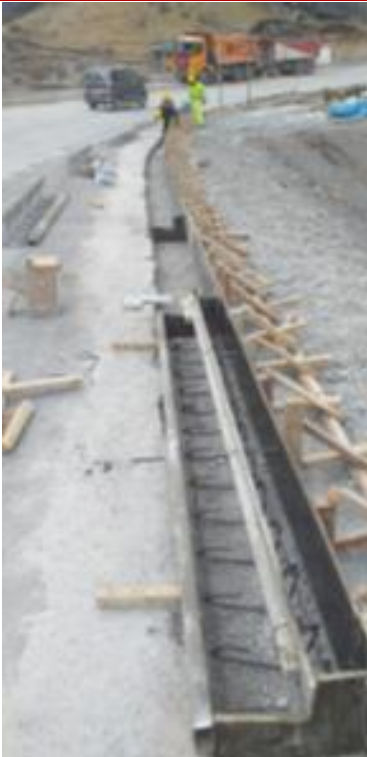
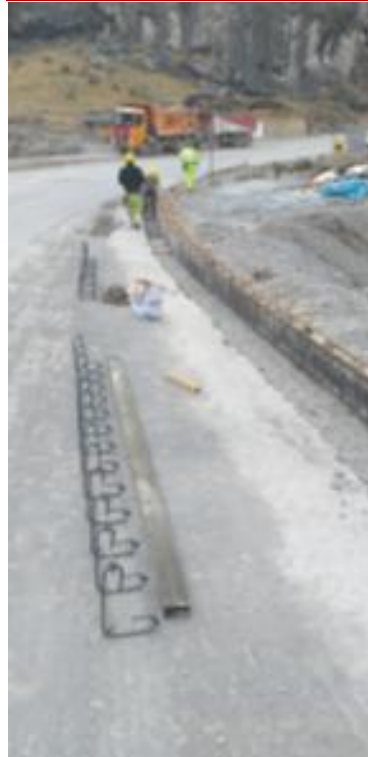
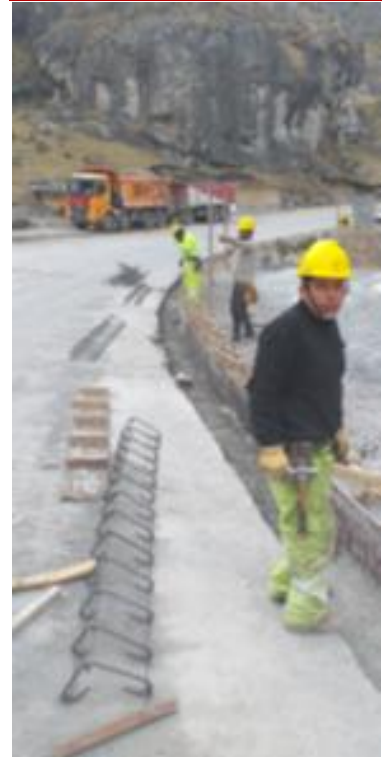
PROGRESIVAS KM. 31+800 al Km. 31+960 Id
01.01.06 OBRAS DE ARTE
CODIGO 01.01.06.29 BORDILLOS

En la progresiva km. 31+800 al Km. 31+960 se realiza visita de seguimiento y monitoreo al tramo 2 de las obras iniciales, donde se realiza la construcción de bordillos en el lado derecho de la vía, Se realiza el encofrado y colocación de refuerzo metálico para la construcción de bordillos., Se utiliza herramientas menores, trabajan: 1capataz , 1 operador mixer y 10 trabajadores

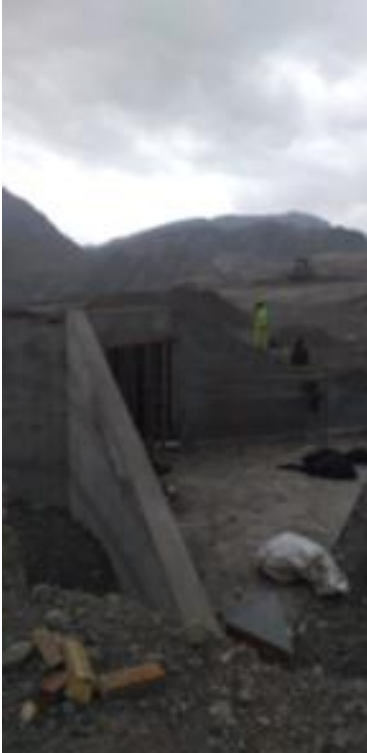
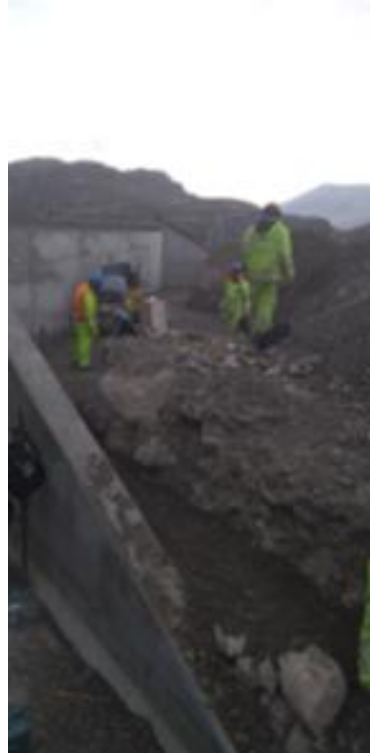
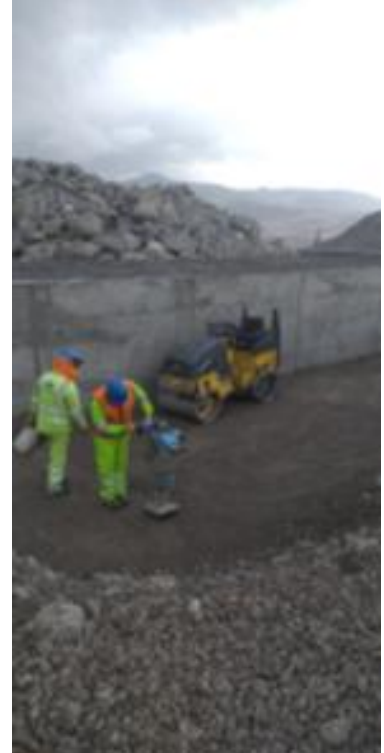
PROGRESIVA KM. 37+400
01.01.06 OBRAS DE ARTE
CODIGO: 01.01.06.04 RELLENO PARA ESTRUCTURAS

En la progresiva Km. 37+400 se inicia el relleno para estructuras en los lados de la alcantarilla marco construida. Se utiliza 1 mini compactadora, 3 vibro apisonadores , trabajas: 1 capataz, 3 obreros 1 operador de compactadora, 2 vigias.

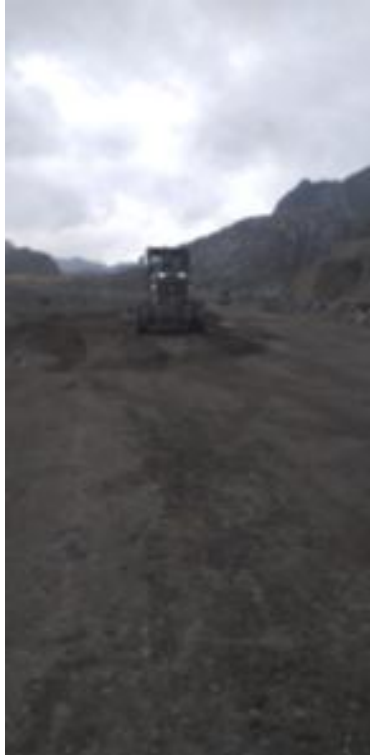
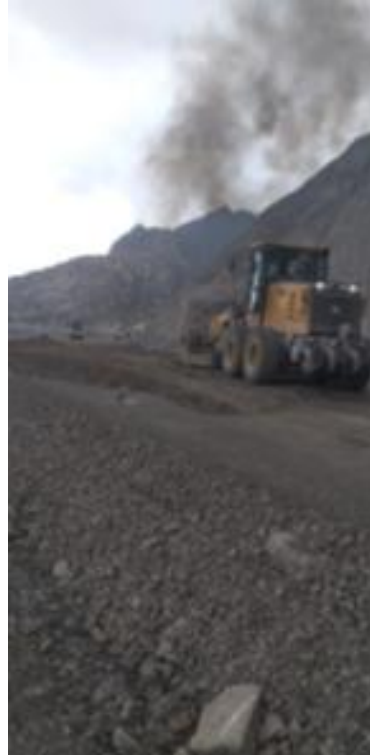
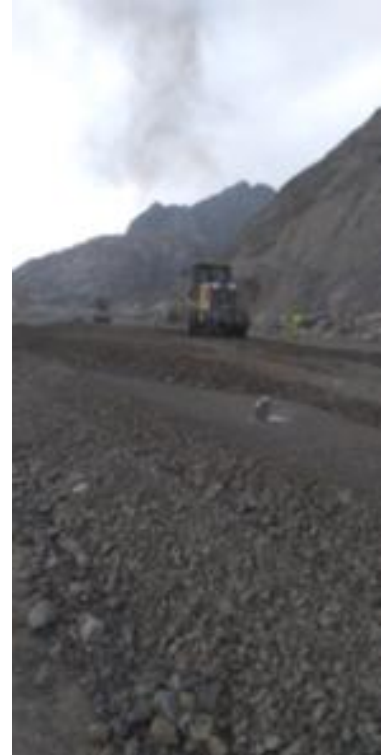
PROGRESIVA KM. 37+450 AL KM. 37+700

En las progresivas Km. 37+450 al Km. 37+700 se realiza la conformación de terraplenes, en la zona de la cantera Chuchun. Se utiliza una motoniveladora, 1 compactadora y 1 camión cisterna. Trabajan: 1 capataz, 2 operadores, 1 chofer, 5 obreros, 2 vigías

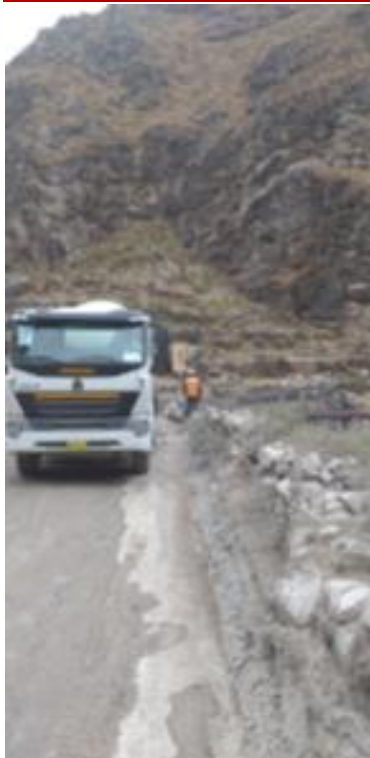
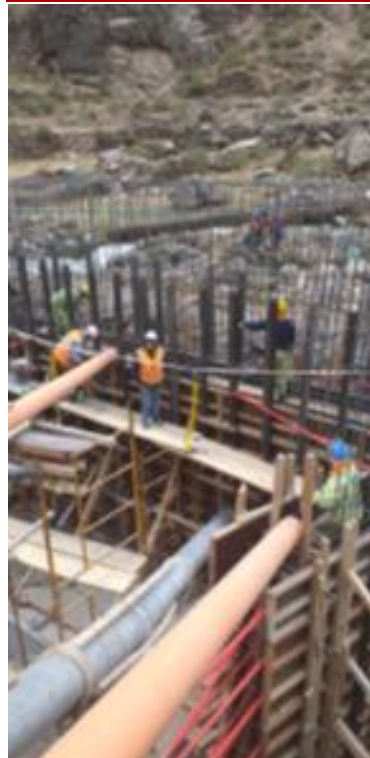
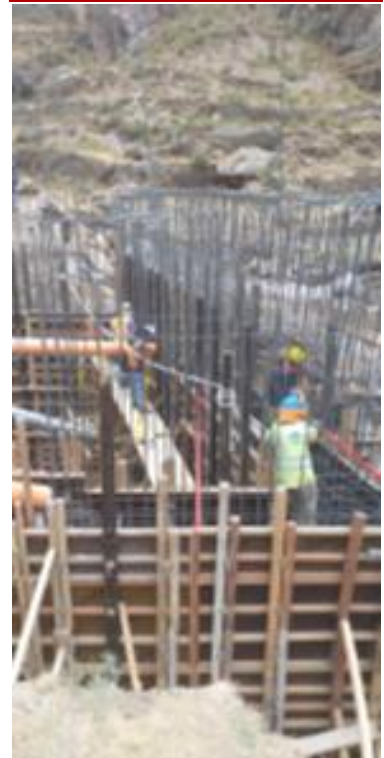
PROGRESIVA KM. 24+400

En la progresiva Km. 24+400 se ha realizado la colocación de acero de refuerzo y encofrado de la elevación de parte del estribo izquierdo del pontón de concreto armado en la zona arqueológico, Se realiza el vaciado de mezcla de concreto se utiliza 3 Camiones Mixer, 2 v1bradores de concreto, y herramientas menores. trabajan: 1 capataz, 8 obreros, 2 vigías. se continua con el vaciado de 64 m3 de parte de la elevación del estribo izquierdo del pontón.
