## BITACORA ELECTRÓNICA DE OBRA

### REGISTRO DE LA BITACORA Y FOTO DEL CUADERNO DE OBRA

<b>Confirma Bitacora:</b> Si	<b>Nro Informe:</b> 0082	<b>Fecha Informe:</b> 24 - 09 - 2022	<b>Nombre De La Obra:</b> Corredor vial Lima-Canta-Huayllay-Dv. Cochamarca-Emp. PE 3N Obras de Rehabilitación y Mejoramiento	<b>Personal Encargado:</b> BORIS WALTER AYLLÓN CARCELÉN		
<b>Foto Bitacora:</b>	<b>Foto Bitacora 2:</b>	<b>Foto Bitacora 3:</b>	<b>Foto Bitacora 4:</b>	<b>Foto Bitacora 5:</b>	<b>Foto Bitacora 6:</b>	
<a href="#">Ver imagen completa</a>	<a href="#">Ver imagen completa</a>	<a href="#">Ver imagen completa</a>	<a href="#">Ver imagen completa</a>	<a href="#">Ver imagen completa</a>	<a href="#">Ver imagen completa</a>

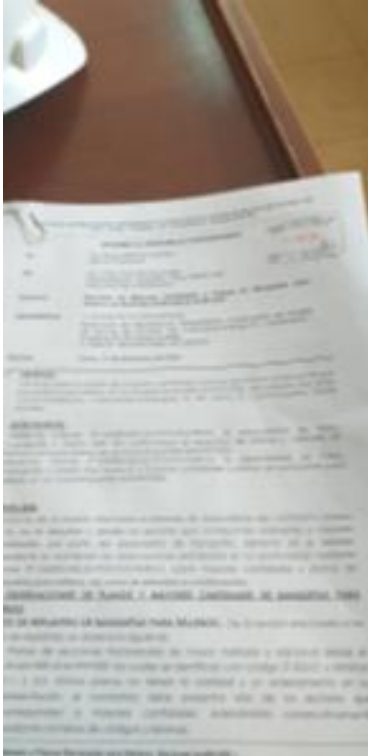
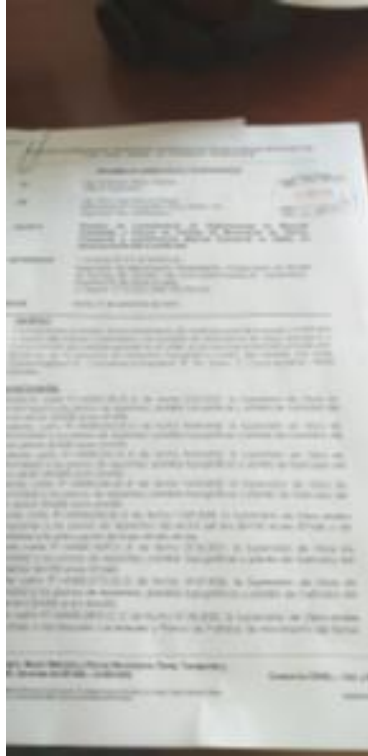
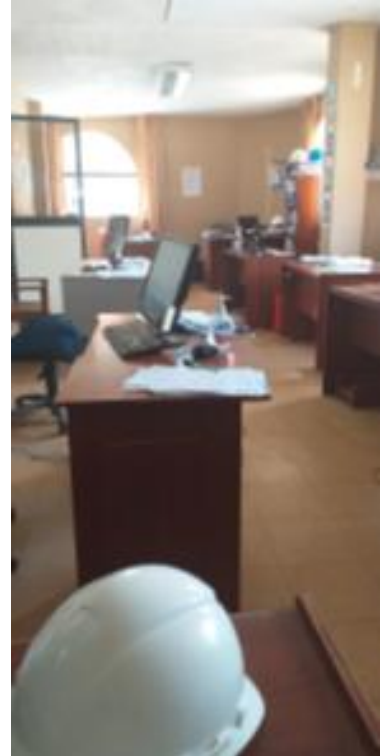
POBLADO DE CANTA  
VISITA DE SEGUIMIENTO Y MONITOREO A LAS OFICINAS DE LA SUPERVISION:  
TRABAJOS DE OFICINA DE REVISION DE MAYORES METRADOS

En el Poblado de Canta se realiza visita de seguimiento y monitoreo a las oficinas de la Supervisión, se lee los informes de la Supervisión de trámites de mayores metrados. Los trámites presentan observaciones que la Contratista tiene que subsanar

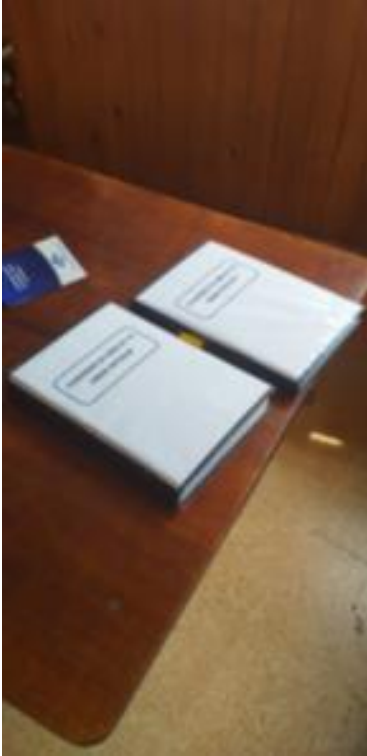
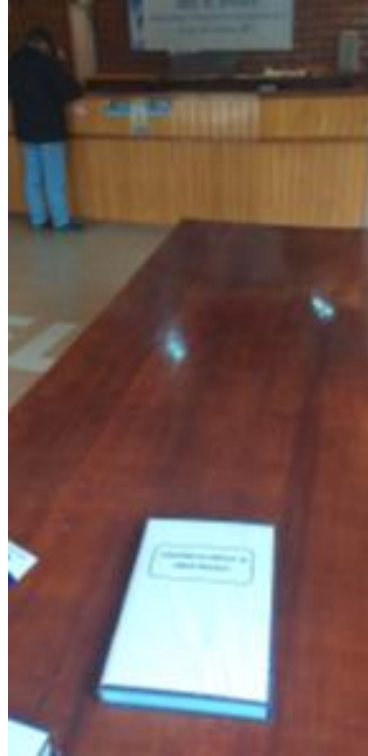
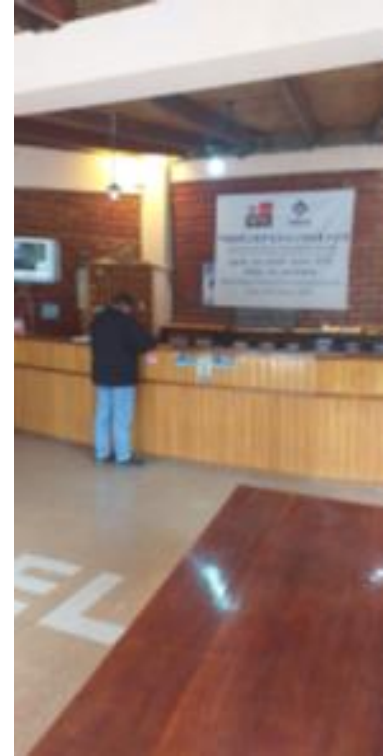
PROGRESIVA 0+150

VISITA DE SEGUIMIENTO Y MONITOREO A LAS OFICINAS DE LA CONTRATISTA:  
EN BUSCA DEL CUADERNO DE OBRA**CDescripcion** :

En la progresiva Km. 0+150 se realiza visita de seguimiento y monitoreo a las oficinas de la contratista, se busca el cuaderno de obra, se logra acceso al mismo
