BITACORA ELECTRÓNICA DE OBRA

Confirma Bitacora:	Nro Informe:	Fecha Informe:	Nombre De La Obra:	Personal Encargado:
Si	N ^o 190-PVN - MJQY - 2022	22 - 09 - 2022	MEJORAMIENTO DE LA CARRETERA HUANUCO-CONOCOCHA, SECTOR: HUANUCO-LA UNION-HUALLANCA, RUTA PE-3N, HUANUCO - LA UNION - HUALLANCA, TR 3	MICHAEL JESUS QUISPE YAURI.

OBRA: MEJORAMIENTO, CONSERVACIÓN POR NIVELES DE SERVICIO Y OPERACIÓN DEL CORREDOR VIAL: HUÁNUCO – LA UNIÓN – HUALLANCA – DV. ANTAMINA/ EMP. PE-3N (TINGO CHICO) – NUEVAS FLORES – LLATA – ANTAMINA, TRAMO III.

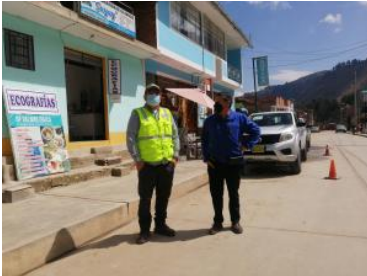
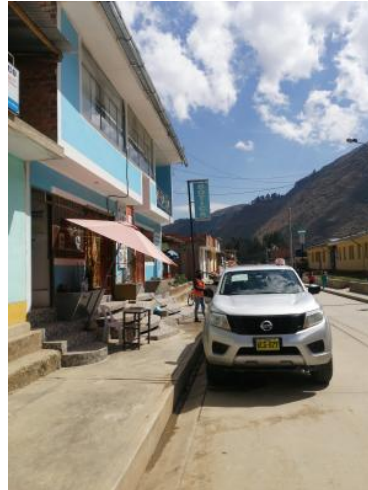
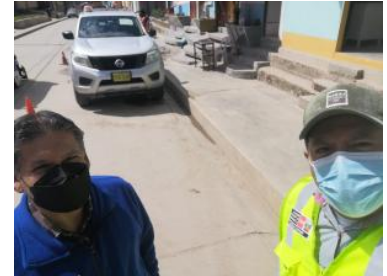
PROGRESIVA: KM 130+450

REUNIÓN DE TRABAJO EN LA OFICINA DE LA SUPERVISIÓN DE OBRA

INSPECCIÓN A LAS OFICINAS DE LA SUPERVISIÓN DE OBRA

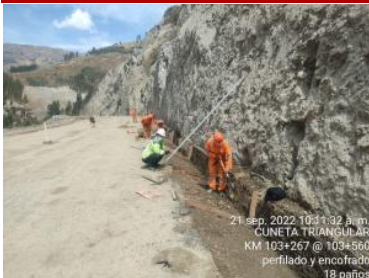
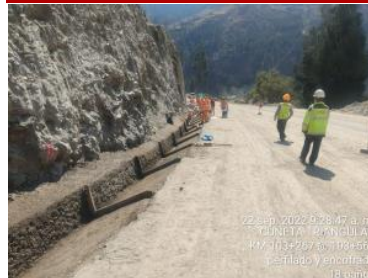
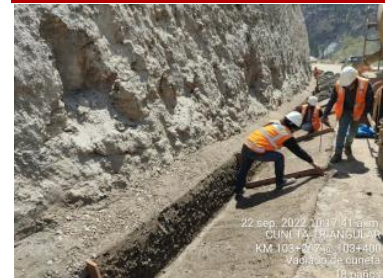
PROGRESIVA: KM 103+267

CONSTRUCCIÓN DE CUNETAS

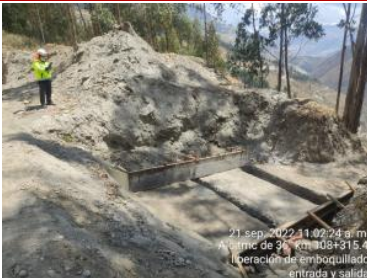
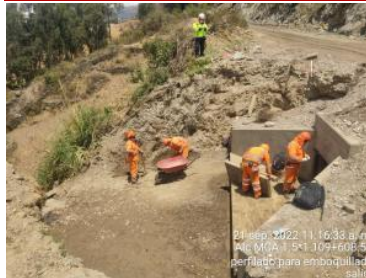
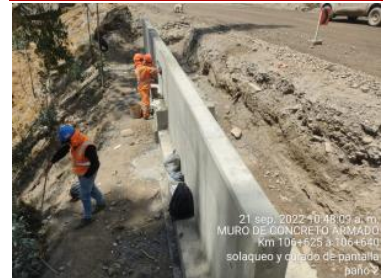
PROGRESIVA: KM 108+315

EXCAVACIÓN PARA CONSTRUCCIÓN DE ALCANTARIA DE TUBERÍA METÁLICA CORRUGADA (TMC)

SE VERIFICA EL COLOCADO DE CONCRETO DE F'C=175 KG/CM2 EN LAS ALCANTARILLAS

ALC. TMC Ø 36", SE PROCEDIO CON LA COLOCACIÓN DE CONCRETO F'C.175 KG/CM2, EN EL CABEZAL CON ALAS DE SALIDA

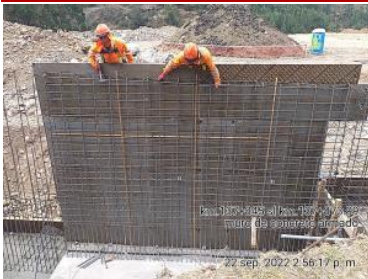
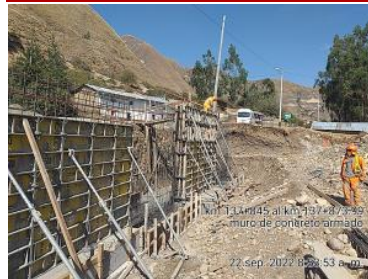
PROGRESIVA: KM 137+845

EXCAVACIÓN Y ELIMINACIÓN DEL TERRENO NATURAL

ENCOFRADO DEL MURO CON PANELES FENÓLICOS METALICOS

COLOCACIÓN DE CONCRETO PARA SOLADO DE F'C = 100 KG/CM2

COLOCACIÓN DE CONCRETO PARA ZAPATA DE F'C = 210 KG/CM2

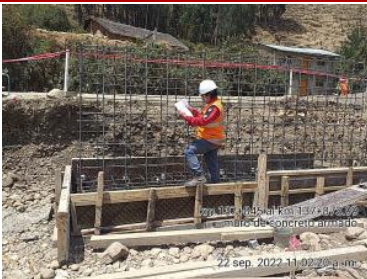
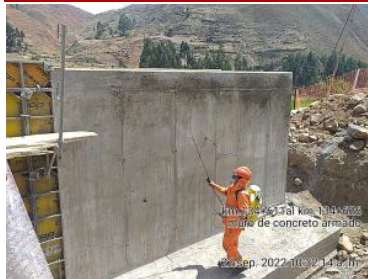
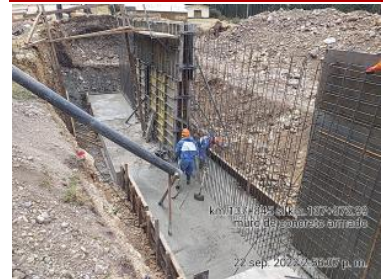
PROGRESIVA: KM 137+873

EXCAVACIÓN Y ELIMINACIÓN DEL TERRENO NATURAL

ENCOFRADO DEL MURO CON PANELES FENÓLICOS METALICOS

COLOCACIÓN DE CONCRETO PARA SOLADO DE F'C = 100 KG/CM2

COLOCACIÓN DE CONCRETO PARA ZAPATA DE F'C = 210 KG/CM2
