BITACORA ELECTRÓNICA DE OBRA

Confirma Bitacora:	Nro Informe:	Fecha Informe:	Nombre De La Obra:	Personal Encargado:
Si	N ^o 191-PVN - MJQY - 2022	23 - 09 - 2022	MEJORAMIENTO DE LA CARRETERA HUANUCO-CONOCOCHA, SECTOR: HUANUCO-LA UNION-HUALLANCA, RUTA PE-3N, HUANUCO - LA UNION - HUALLANCA, TR 3	MICHAEL JESUS QUISPE YAURI.

OBRA: MEJORAMIENTO, CONSERVACIÓN POR NIVELES DE SERVICIO Y OPERACIÓN DEL CORREDOR VIAL: HUÁNUCO – LA UNIÓN – HUALLANCA – DV. ANTAMINA/ EMP. PE-3N (TINGO CHICO) – NUEVAS FLORES – LLATA – ANTAMINA, TRAMO III.

SUPERVISIÓN DE OBRA: CONSORCIO SUPERVISOR LOUIS BERGER-HOB, CONTRATO DE SUPERVISIÓN DE OBRA: N° 144-2018-MTC/20.2

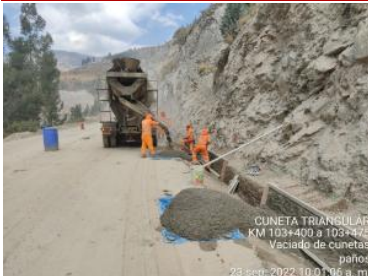
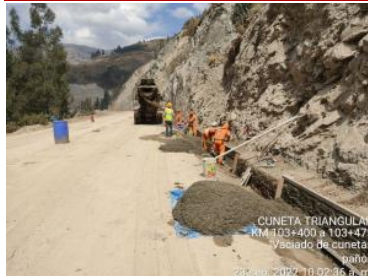
PROGRESIVA: KM 103+475

CUNETAS

CONSTRUCCIÓN DE CUNETAS

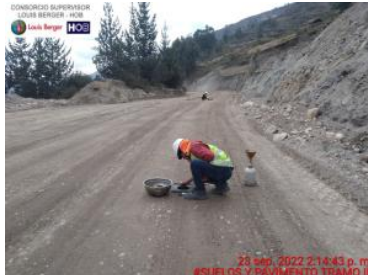
PROGRESIVA: KM 106+980

ENSAYO DE DENSIDAD DE CAMPO – CONO DE ARENA

MEJORAMIENTO DEL SUELO A NIVEL DE SUB RASANTE

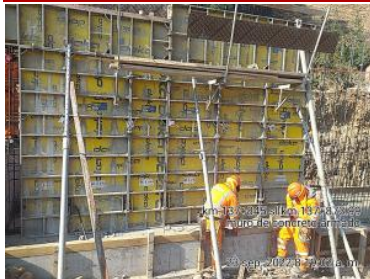
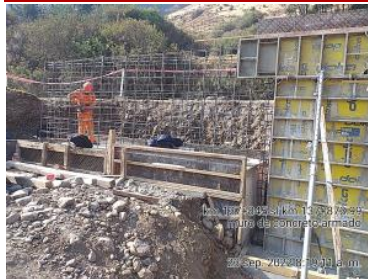
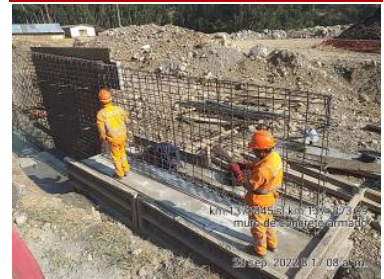
PROGRESIVA: KM 137+845

CONSTRUCCIÓN MURO DE CONTENCIÓN – (MCA)

EXCAVACIÓN Y ELIMINACIÓN DEL TERRENO NATURAL

ENCOFRADO DEL MURO CON PANELES FENÓLICOS METALICOS

COLOCACIÓN DE CONCRETO PARA SOLADO DE F'C = 100 KG/CM2

COLOCACIÓN DE CONCRETO PARA ZAPATA DE F'C = 210 KG/CM2
