## BITACORA ELECTRÓNICA DE OBRA

OBRA: MEJORAMIENTO, CONSERVACIÓN POR NIVELES DE SERVICIO Y OPERACIÓN DEL CORREDOR VIAL: HUÁNUCO – LA UNIÓN – HUALLANCA – DV. ANTAMINA/ EMP. PE-3N (TINGO CHICO) – NUEVAS FLORES – LLATA – ANTAMINA, TRAMO III.

(TINGO CHICO - LA UNIÓN - HUALLANCA) TRAMO III DEL KM 102+819 AL KM 150+421  
LONG: 47.602 KM

ENTIDAD: PROVÍAS NACIONAL / SUBDIRECCIÓN DE OBRAS DE CARRETERAS

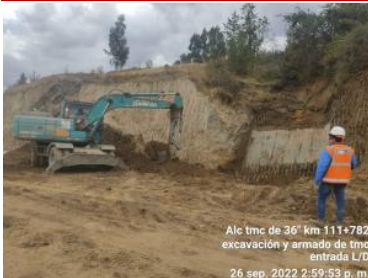
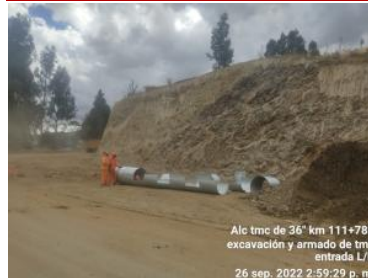
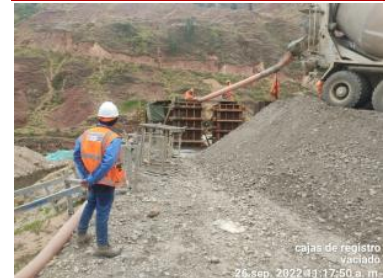
PROGRESIVA: KM 111+782

SE VERIFICA EL COLOCADO DE CONCRETO DE F'C=175 KG/CM2 EN LAS ALCANTARILLAS

ALC. TMC Ø 36", SE PROCEDIO CON LA COLOCACIÓN DE CONCRETO F'C.175 KG/CM2, EN EL CABEZAL CON ALAS DE SALIDA

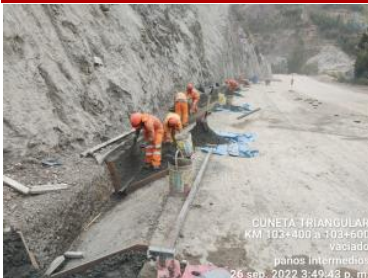
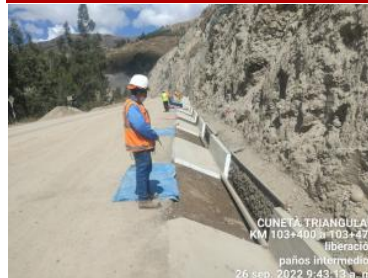
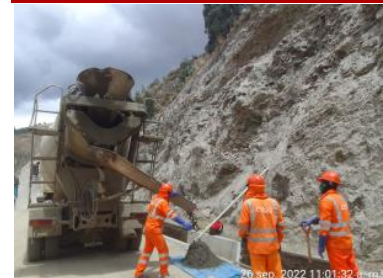
PROGRESIVA: KM 103+600

CONSTRUCCIÓN DE CUNETAS

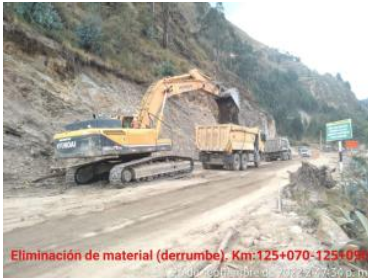
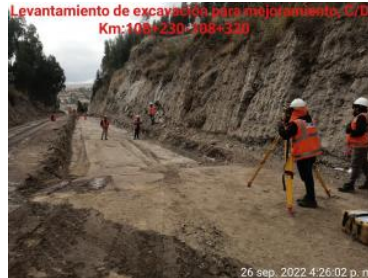
PROGRESIVA: KM 125+090

CORTE DE TALUD
