## BITACORA ELECTRÓNICA DE OBRA

### REGISTRO DE LA BITACORA Y FOTO DEL CUADERNO DE OBRA

<b>Confirma Bitacora:</b> Si	<b>Nro Informe:</b> 83	<b>Fecha Informe:</b> 26 - 09 - 2022	<b>Nombre De La Obra:</b> Corredor vial Lima-Canta-Huayllay-Dv. Cochamarca-Emp. PE 3N Obras de Rehabilitación y Mejoramiento	<b>Personal Encargado:</b> BORIS WALTER AYLLÓN CARCELÉN		
<b>Foto Bitacora:</b>	<b>Foto Bitacora 2:</b>	<b>Foto Bitacora 3:</b>	<b>Foto Bitacora 4:</b>	<b>Foto Bitacora 5:</b>	<b>Foto Bitacora 6:</b>	
<a href="#">Ver imagen completa</a>	<a href="#">Ver imagen completa</a>	<a href="#">Ver imagen completa</a>	<a href="#">Ver imagen completa</a>	<a href="#">Ver imagen completa</a>	<a href="#">Ver imagen completa</a>

NUMERO DE INFORME No. 0083  
 CONTRATO DE OBRA: No. 103-2019-MTC/ 20 de fecha 24/09/2019  
 EMPRESA CONTRATISTA: CHINA ROAD AND BRIDGE CORPORATION SUCURSAL PERU  
 OBRA: SALDO DE OBRA: "MEJORAMIENTO, REHABILITACIÓN Y CONSERVACIÓN POR NIVELES DE SERVICIO Y OPERACIÓN DEL CORREDOR VIAL, LIMA – CANTA – HUAYLLAY – DV. COCHAMARCA – EMP.PE 3N" ( SALDO DE OBRAS INICIALES ( OI) TRAMO 2 CANTA - HUALLAY LONGITUD: 95.2 KMS.  
 MONTO DE OBRAS INICIALES : 338,725,656.80  
 SUPERVISOR: CO

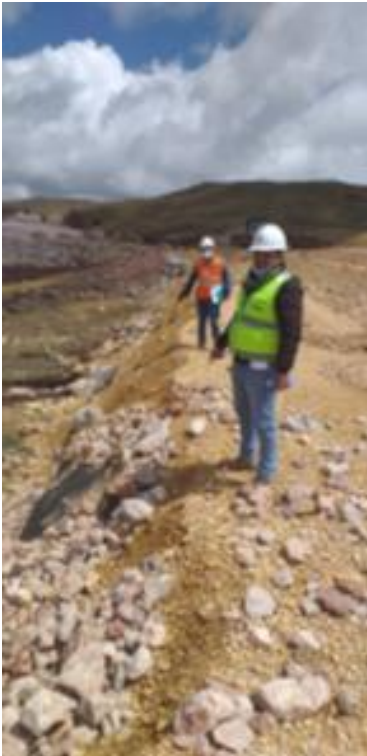
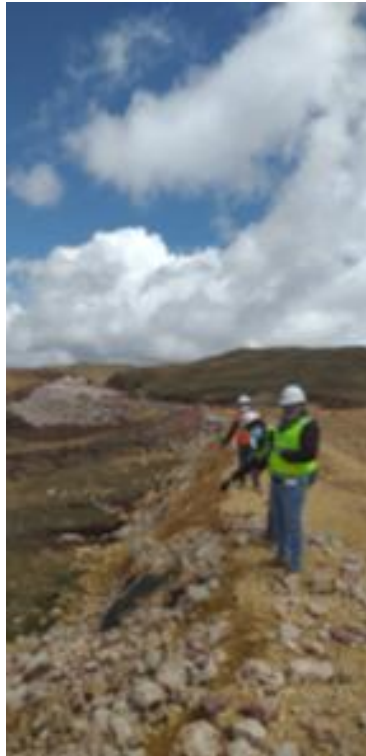
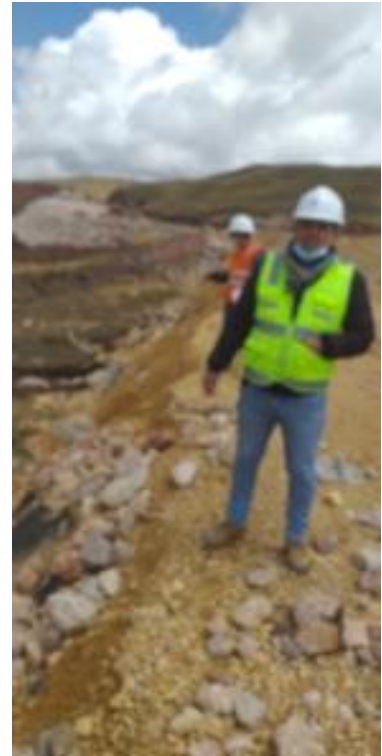
PROGRESIVAS KM. 86+270 AL KM. 86+330 ( SECTOR 14)  
VISITA DE CONSTATAACION DE MAYORES CANTIDADES EN EL TRAMO 2 ( OBRAS INICIALES): GEOTEXTIL TIPO 1 EN PEDRAPLENES ( SECTOR 14) EJECUTADO HASTA SETIEMBRE 2022

En la Progresiva km. 86+270 al km 86+330 se realiza visita de constatación de mayores cantidades ejecutados hasta el mes de SETIEMBRE 2022, acompañado por los ingenieros Miguel Troncos, ing. asistente del especialista en estructuras y obras de arte de la Supervisión y el Ing. Juan Collachagua , especialista en costos y valorizaciones de la Contratista suficientemente autorizados por el Jefe de Supervisión y Residente de la Contratista, respectivamente. Se realiza la visita "durante" al sitio para verificar las mayores cantidades ejecutadas hasta el mes de Septiembre 2022. En este Sector No. 14 se verifica que la plataforma esta a nivel de terraplén y se evidencia que el geotextil No. 1 colocado .Se puede observar parte del manto geotextil colocado en los taludes del pedraplén

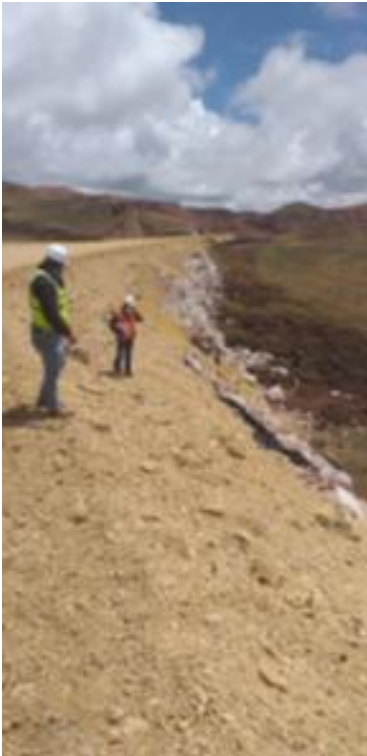
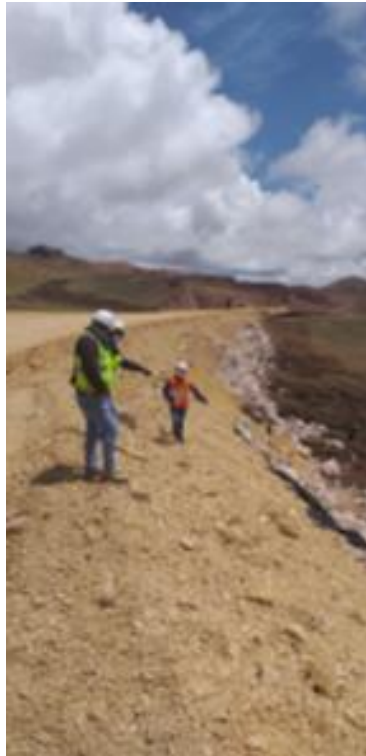
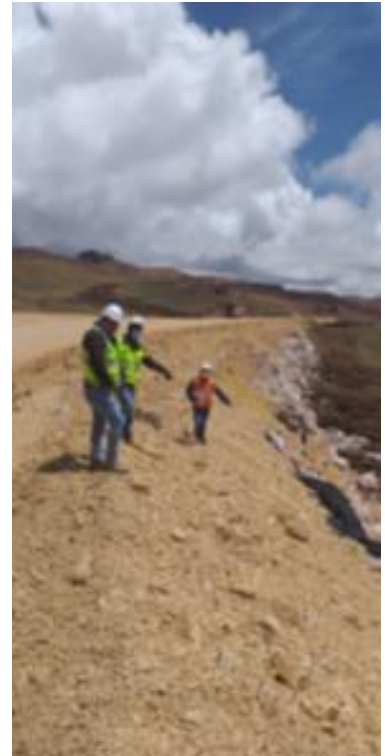
PROGRESIVAS KM. 88+450 AL KM. 88+730 ( SECTOR 18)  
VISITA DE CONSTATAACION DE MAYORES CANTIDADES EN EL TRAMO 2 ( OBRAS INICIALES): GEOTEXTIL TIPO 1 EN PEDRAPLENES ( SECTOR 18) EJECUTADO HASTA SETIEMBRE 2022

En la Progresiva km. 88+450 al km 88+730 se realiza visita de constatación de mayores cantidades ejecutados hasta el mes de SETIEMBRE 2022, acompañado por los ingenieros Miguel Troncos, ing. asistente del especialista en estructuras y obras de arte de la Supervisión y el Ing. Juan Collachagua , especialista en costos y valorizaciones de la Contratista suficientemente autorizados por el Jefe de Supervisión y Residente de la Contratista, respectivamente. Se realiza la visita "durante" al sitio para verificar las mayores cantidades ejecutadas hasta el mes de Septiembre 2022. En este Sector No. 18 se verifica que la plataforma esta a nivel de terraplén y se evidencia que el geotextil No. 1 colocado .Se puede observar parte del manto geotextil colocado en los taludes del pedraplén

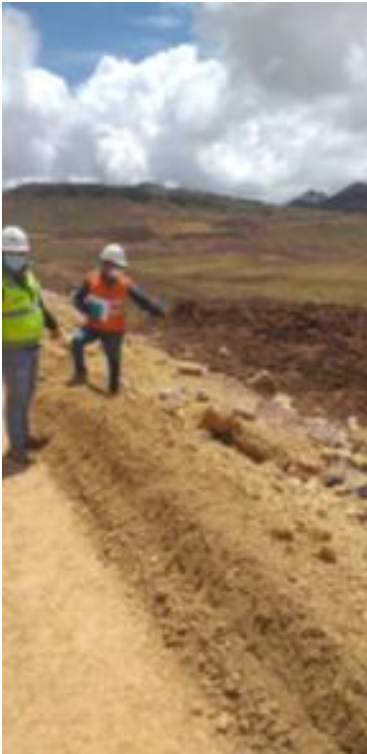
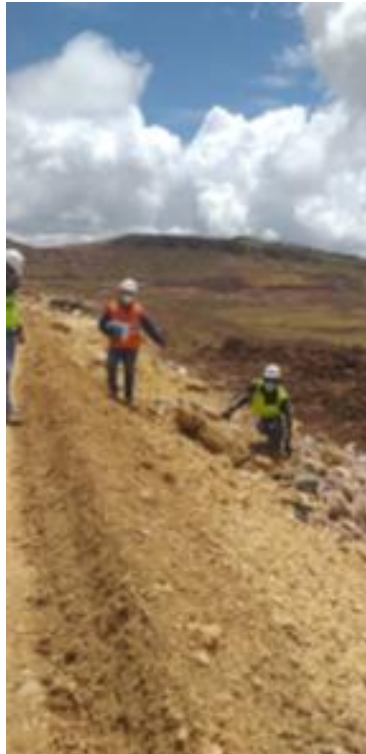
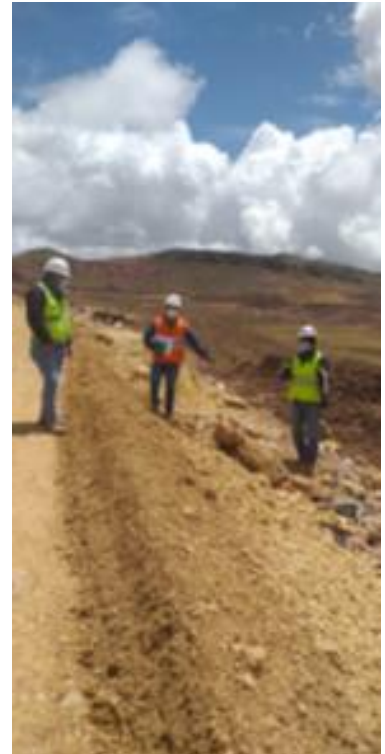
PROGRESIVAS KM. 88+730 AL KM. 88+920 ( SECTOR 19)  
VISITA DE CONSTATAACION DE MAYORES CANTIDADES EN EL TRAMO 2 ( OBRAS INICIALES): GEOTEXTIL TIPO 1 EN PEDRAPLENES ( SECTOR 19) EJECUTADO HASTA SETIEMBRE 2022

En la Progresiva km. 88+730 al km 88+920 se realiza visita de constatación de mayores cantidades ejecutados hasta el mes de SETIEMBRE 2022, acompañado por los ingenieros Miguel Troncos, ing. asistente del especialista en estructuras y obras de arte de la Supervisión y el Ing. Juan Collachagua , especialista en costos y valorizaciones de la Contratista suficientemente autorizados por el Jefe de Supervisión y Residente de la Contratista, respectivamente. Se realiza la visita "durante" al sitio para verificar las mayores cantidades ejecutadas hasta el mes de Septiembre 2022. En este Sector No. 19 se verifica que la plataforma esta a nivel de sub base y se evidencia que el geotextil No. 1 colocado .Se puede observar parte del manto geotextil colocado en los taludes del pedraplén

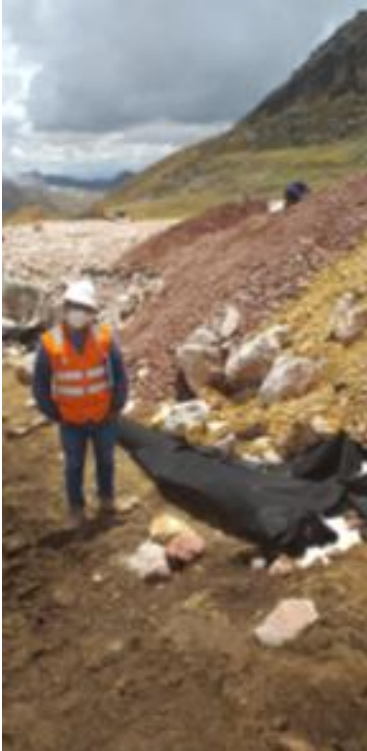
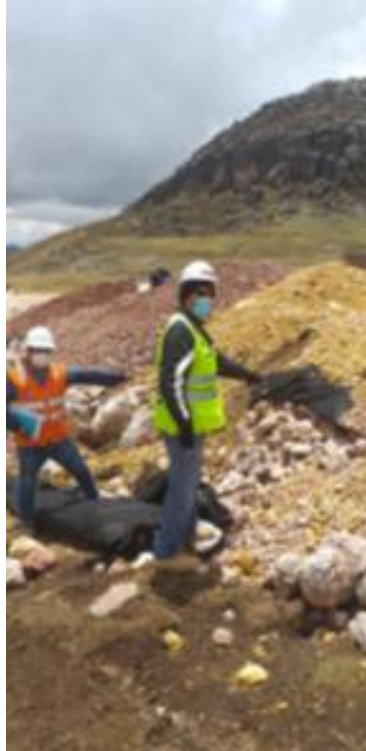
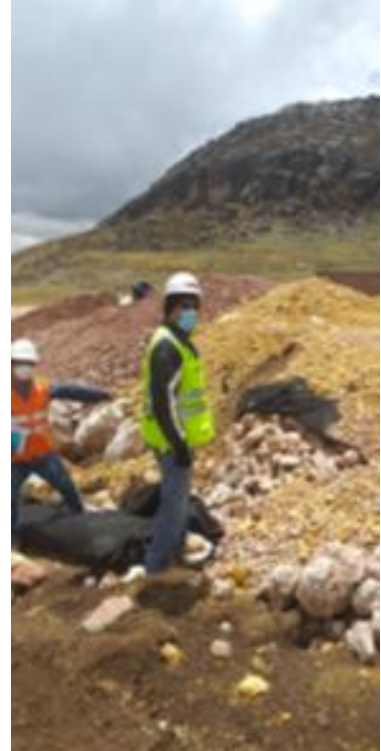
92500 92580 PROGRESIVAS KM. 92+500 AL KM. 92+580 ( SECTOR 21) VISITA DE CONSTATAACION DE MAYORES CANTIDADES EN EL TRAMO 2 ( OBRAS INICIALES): GEOTEXTIL TIPO 1 EN PEDRAPLENES ( SECTOR 21) EJECUTADO HASTA SETIEMBRE 2022

En la Progresiva km. 92+500 al km 92+580 se realiza visita de constatación de mayores cantidades ejecutados hasta el mes de SETIEMBRE 2022, acompañado por los ingenieros Miguel Troncos, ing. asistente del especialista en estructuras y obras de arte de la Supervisión y el Ing. Juan Collachagua , especialista en costos y valorizaciones de la Contratista suficientemente autorizados por el Jefe de Supervisión y Residente de la Contratista, respectivamente. Se realiza la visita "durante" al sitio para verificar las mayores cantidades ejecutadas hasta el mes de Septiembre 2022. En este Sector No. 21 se verifica que la plataforma esta a nivel de sub base y se evidencia que el geotextil No. 1 colocado .Se puede observar parte del manto geotextil colocado en los taludes del pedraplén

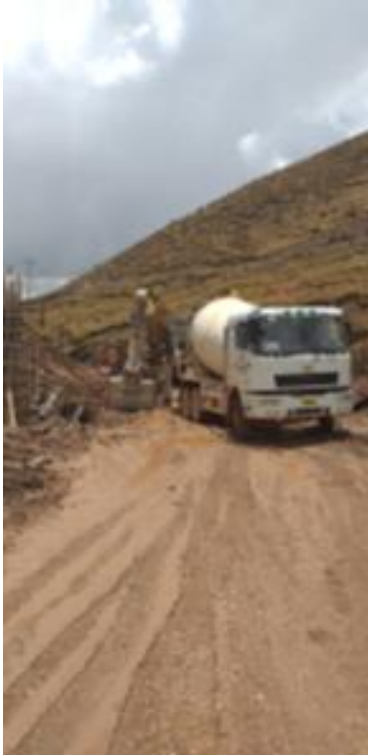
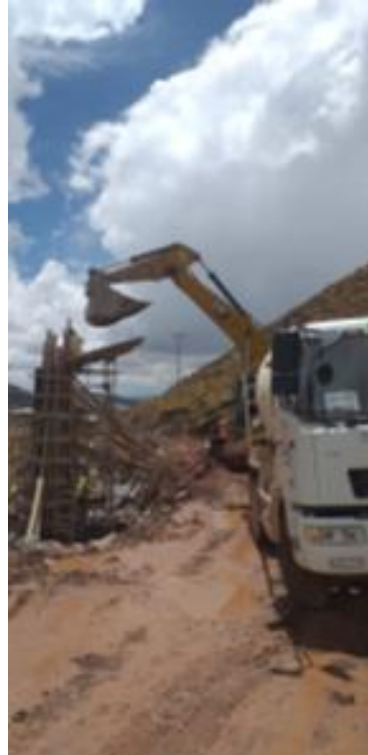
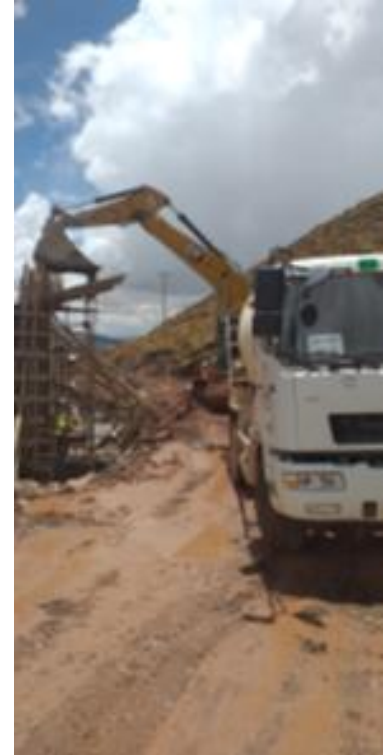
PROGRESIVA KM. 92+835 AL 93+080  
01.01.05 OBRAS COMPLEMENTARIAS  
01.01.05.01. MURO DE CONCRETO ARMADO  
CODIGO: 01.01.05.01.03 CONCRETO CLASE D 20.6 Mpa. ( Fc= 210 kg/cm2)

En las progresivas Km. 92+835 al Km. 93+080 Se realiza el vaciado de elevación de muro de concreto armado, se utiliza 1 excavadora de oruga, dos mixer, 2 vibradores de concreto y herramientas menores. Trabajan: 1 capataz, 1 operador, 16 obreros, 2 operadores de mixer. 2 vigias

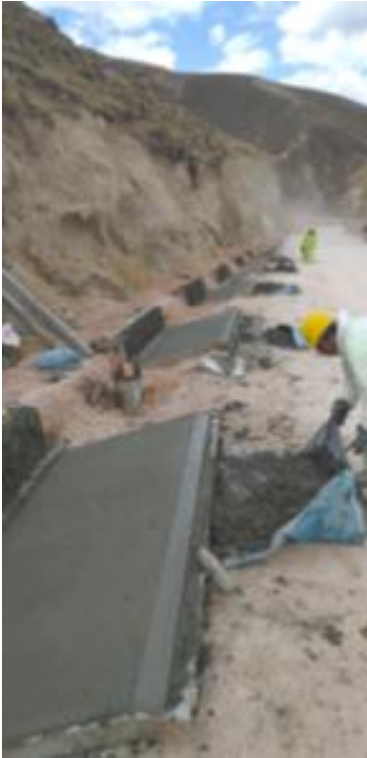
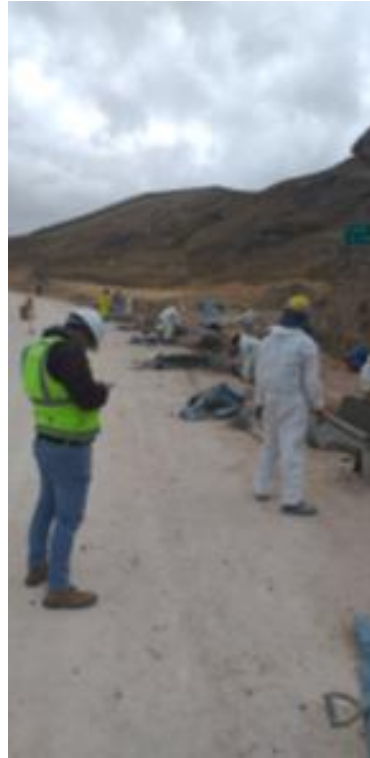
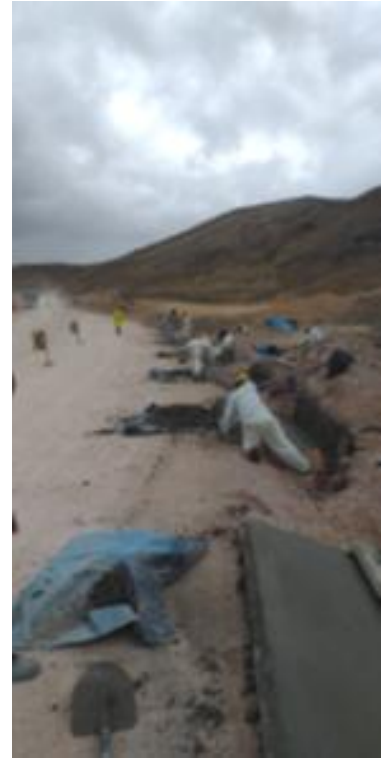
PROGRESIVAS KM. 70+000 A KM. 70+100 Id

En la progresiva km. 70+000 a Km, 70+100 se realiza visita de seguimiento y monitoreo al tramo 2 de las obras iniciales, donde se verifica la construcción de cunetas triangulares tipo 1 en el lado derecho de la vía, Se realiza el acompañamiento a la supervisión donde se verifica la construcción de cunetas triangulares. Se utiliza 1 camión mixer, herramientas menores, Trabajan: 1 capataz, 1 operador de mixer, 20 obreros, 2 vigías

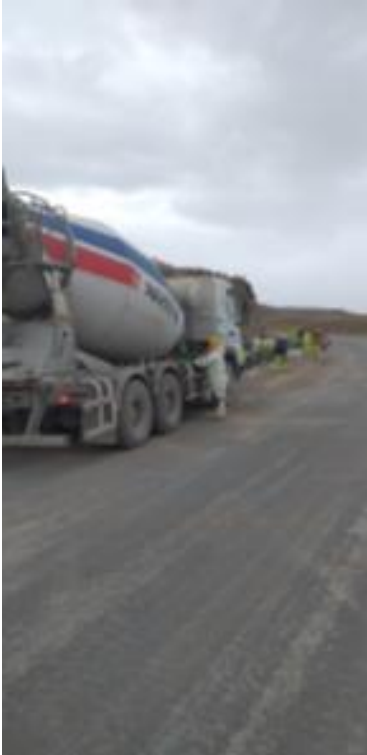
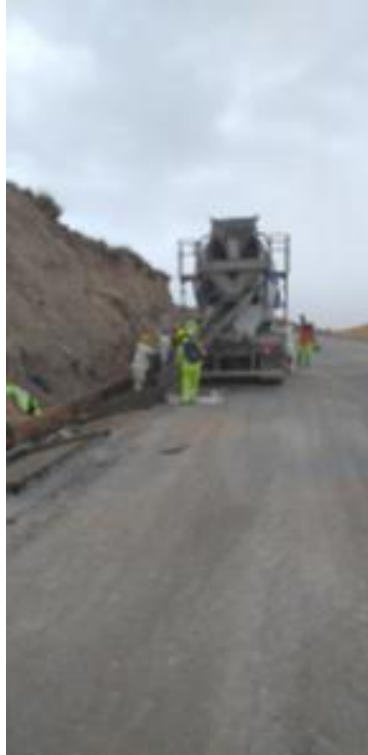
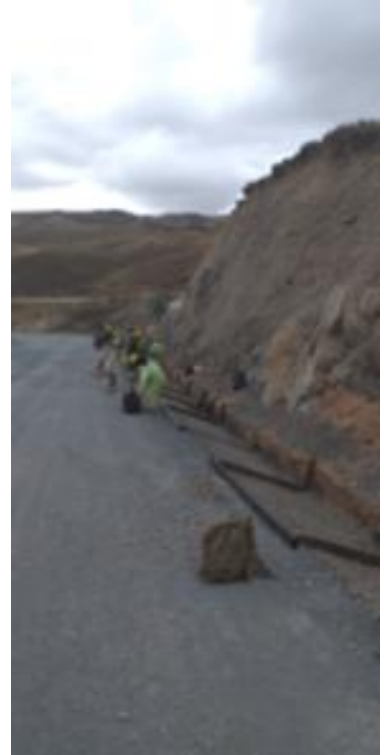
PROGRESIVAS KM. 66+300 A KM. 66+500 Id

En la progresiva km. 66+300 a Km, 66+500 se realiza visita de seguimiento y monitoreo al tramo 2 de las obras iniciales, donde se verifica la construcción de cunetas triangulares tipo 1 en el lado derecho de la vía, Se realiza el acompañamiento a la supervisión donde se verifica la construcción de cunetas triangulares. Se utiliza 1 camión mixer, herramientas menores, Trabajan: 1 capataz, 1 operador de mixer, 20 obreros, 2 vigias

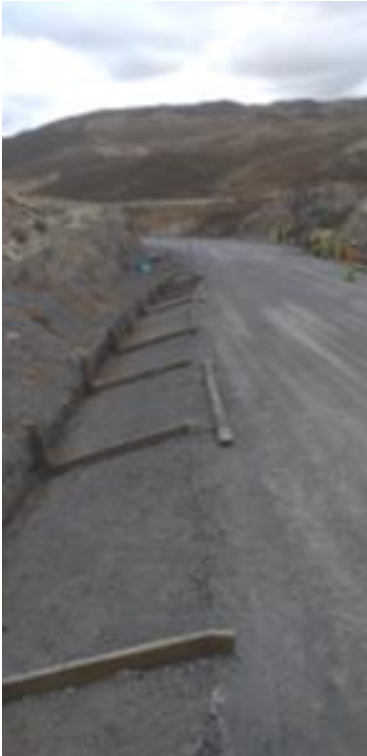
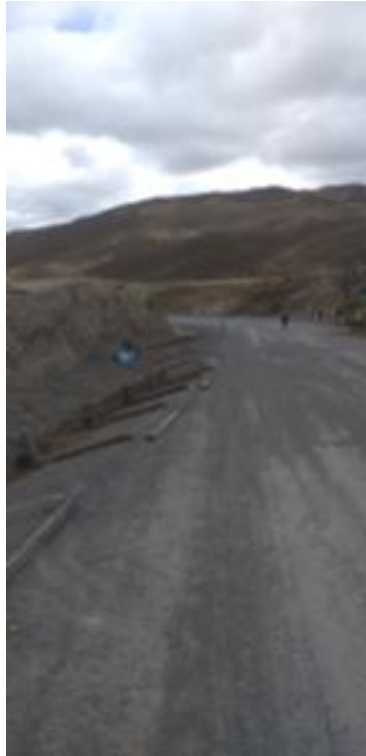
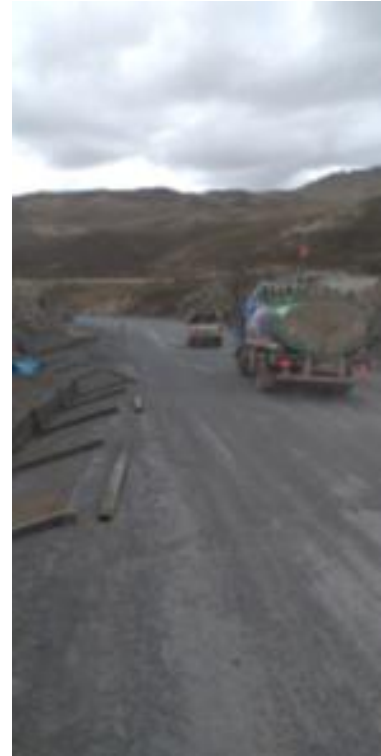
PROGRESIVAS KM. 66+300 A KM. 66+500 Id y li

En las progresivas km. 66+300 a Km, 65+500 se realiza visita de seguimiento y monitoreo al tramo 2 de las obras iniciales, donde se verifica la excavación, encofrado y colocación de mezcla de concreto para la construcción de cunetas triangulares tipo 1 en el lado izquierdo y derecho de la vía, Se realiza el acompañamiento a la supervisión donde se verifica la construcción de cunetas triangulares. Se utiliza 1 camión mixer, herramientas menores, Trabajan: 1 capataz, 1 operador de mixer, 20 obreros, 2 vigias

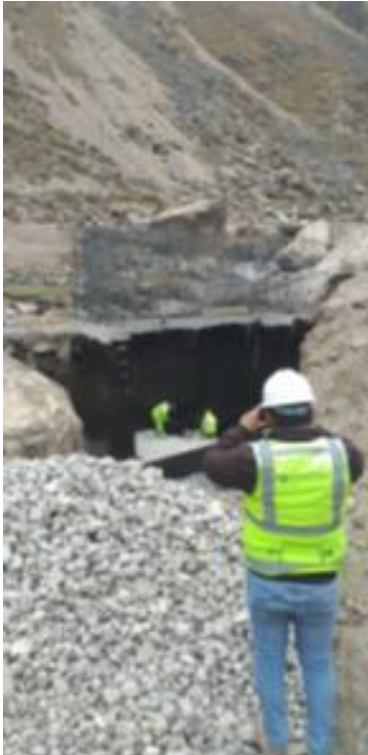
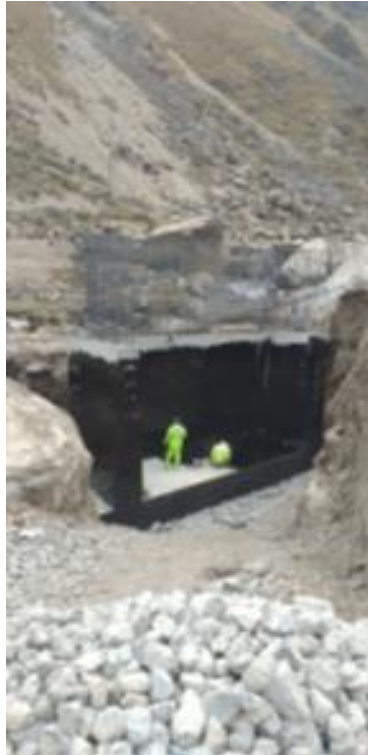
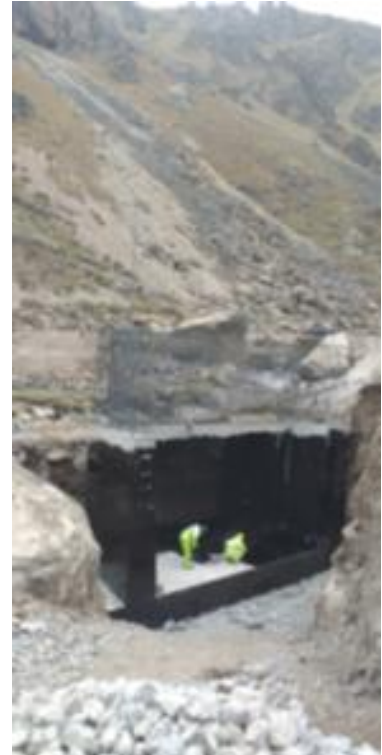
En la progresiva Km. 24+400 se ha realizado la colocación de acero de refuerzo y encofrado de la elevación de parte del estribo izquierdo del pontón de concreto armado en la zona arqueológico, Se ha realizado el vaciado de mezcla de concreto se utilizo 3 Camiones Mixer, 2 vibradores de concreto, y herramientas menores. trabajaron: 1 capataz, 8 obreros, 2 vigías. se continua con el vaciado de 64 m3 de parte de la elevación del estribo izquierdo del pontón. Actualmente se realiza la impermeabilizacion, con la colocación de pintura.

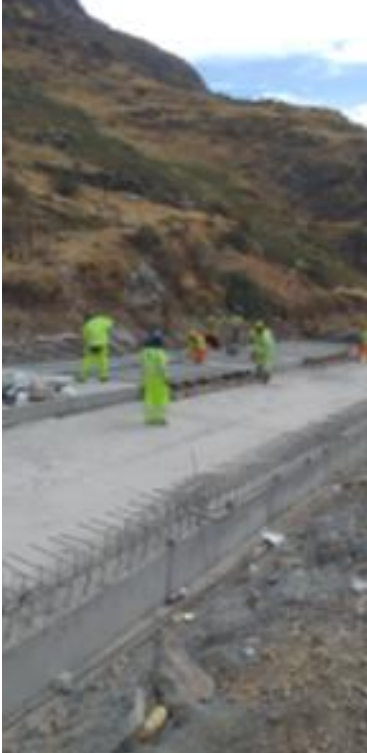
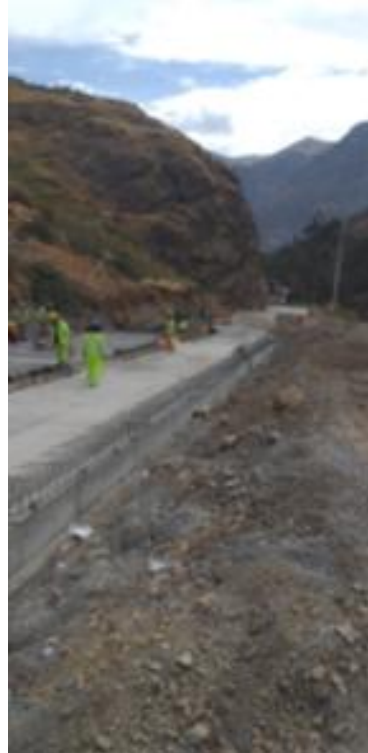
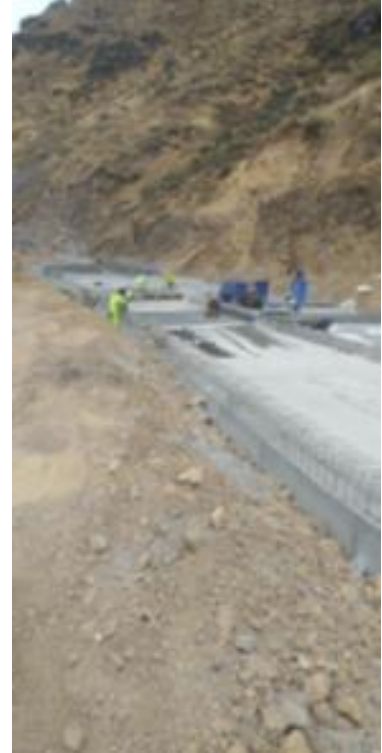
PROGRESIVA KM. 16+240  
01.01.06 OBRAS DE ARTE  
CODIGO: 01.01.06.10 ACERO DE REFUERZO  
CODIGO : 01.01.06.09 ENCOFRADO Y DESENCOFRADO

En la progresiva Km. 16+240 se realiza el encofrado y colocación de acero de refuerzo para la construcción de losa de concreto armado, Se utiliza herramientas menores, Trabajan: 1 capataz, 16 obreros
