BITACORA ELECTRÓNICA DE OBRA

Confirma Bitacora:	Nro Informe:	Fecha Informe:	Nombre De La Obra:	Personal Encargado:
Si	0084	27 - 09 - 2022	Corredor vial Lima-Canta-Huayllay-Dv. Cochamarca-Emp. PE 3N Obras de Rehabilitación y Mejoramiento	BORIS WALTER AYLLÓN CARCELÉN

NUMERO DE INFORME No. 0084
 CONTRATO DE OBRA: No. 103-2019-MTC/ 20 de fecha 24/09/2019
 EMPRESA CONTRATISTA: CHINA ROAD AND BRIDGE CORPORATION SUCURSAL PERU
 OBRA: SALDO DE OBRA: "MEJORAMIENTO, REHABILITACIÓN Y CONSERVACIÓN POR NIVELES DE SERVICIO Y OPERACIÓN DEL CORREDOR VIAL, LIMA – CANTA – HUAYLLAY – DV. COCHAMARCA – EMP.PE 3N" (SALDO DE OBRAS INICIALES (OI) TRAMO 2 CANTA - HUALLAY LONGITUD: 95.2 KMS.
 MONTO DE OBRAS INICIALES : 338,725,656.80
 SUPERVISOR: CONSORCIO CESEL - CAL Y MAYOR
 CONTRATO DE CONSULTORIA DE OBRA N° 077-2014-MTC/20) ADENDA No. 4 DE FECHA 24-09-2019
 VISITA DE SEGUIMIENTO Y MONITOREO A LAS OFICINAS DE LA SUPERVISION Y CONTRATISTA
 HOY SOLO SE REALIZO LABORES DE OFICINA, NO SE REALIZO RECORRIDO AL CAMPO DE SEGUIMIENTO Y MONITOREO.

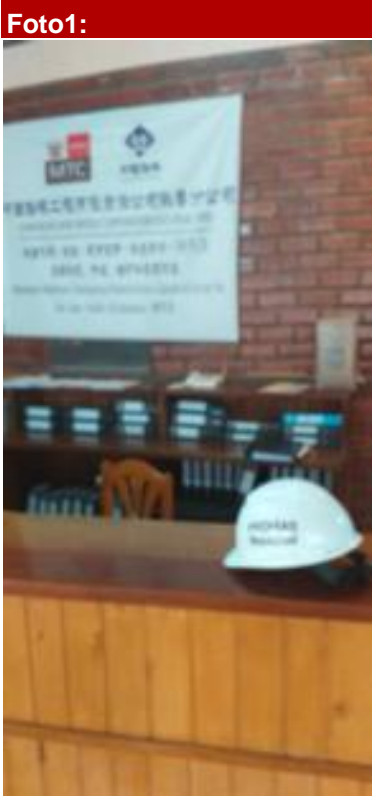
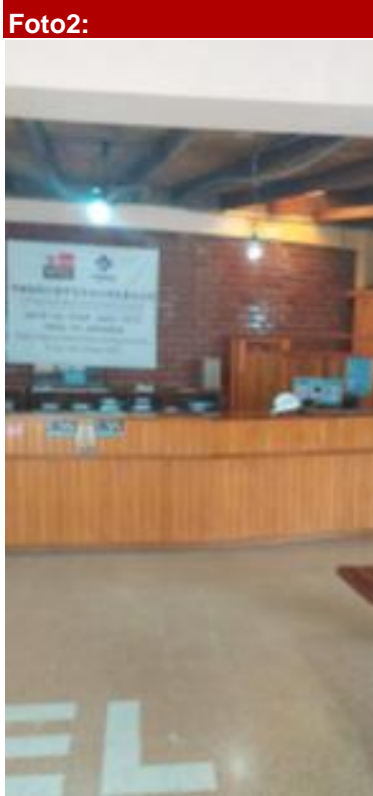
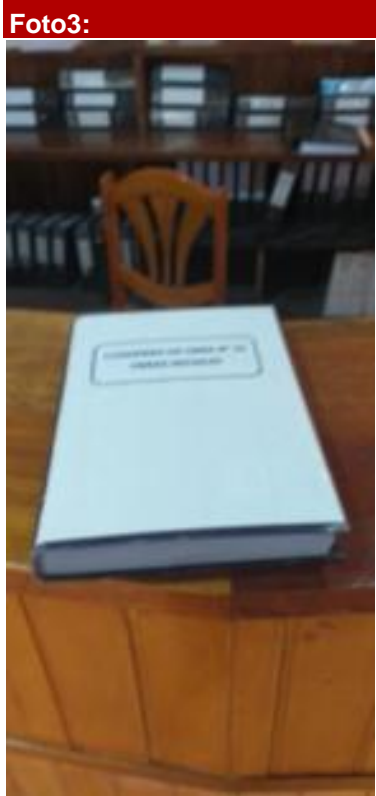
Actividades:
PROGRESIVA KM. 0+150
VISITA DE SEGUIMIENTO Y MONITOREO A LAS OFICINAS DEL CONTRATISTA: EN BUSCA DEL CUADERNO DE OBRA

CDescripcion :
En la progresiva Km. 0+150 se ubica las oficinas de la Contratista, donde se realizo la busqueda del cuaderno de obra, se logro acceso al mismo.
