## BITACORA ELECTRÓNICA DE OBRA

### REGISTRO DE LA BITACORA Y FOTO DEL CUADERNO DE OBRA

<b>Confirma Bitacora:</b> Si	<b>Nro Informe:</b> 86	<b>Fecha Informe:</b> 29 - 09 - 2022	<b>Nombre De La Obra:</b> Corredor vial Lima-Canta-Huayllay-Dv. Cochamarca-Emp. PE 3N Obras de Rehabilitación y Mejoramiento	<b>Personal Encargado:</b> BORIS WALTER AYLLÓN CARCELÉN		
<b>Foto Bitacora:</b>

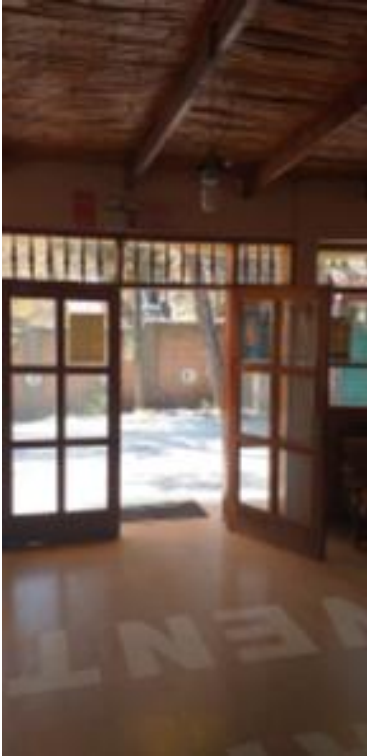
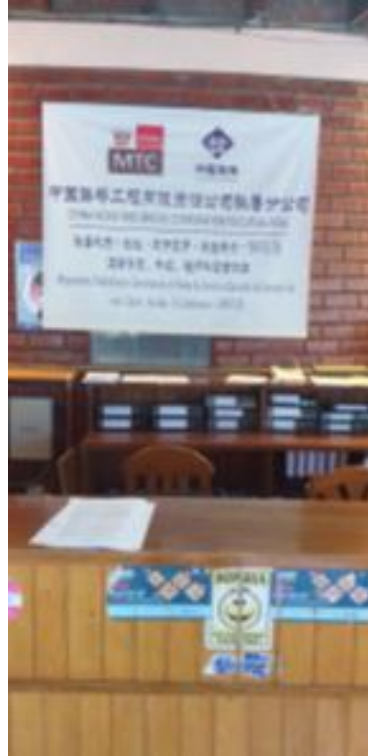
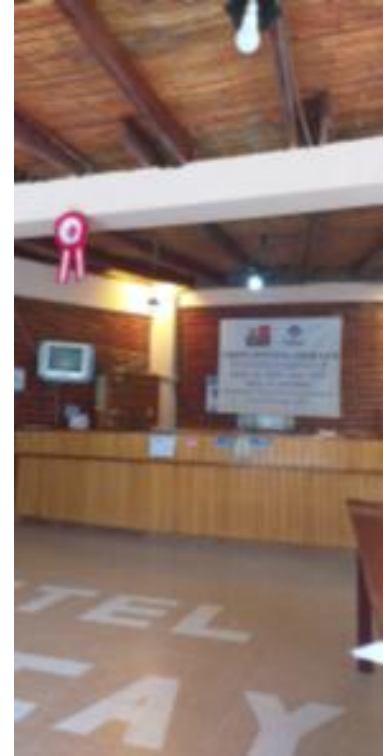
PROGRESIVA KM. 0+150

VISITA DE SEGUIMIENTO Y MONITOREO A LAS OFICINAS DEL CONTRATISTA: EN  
BUSCA DEL CUADERNO DE OBRA**CDescripcion** :En la progresiva Km. 0+150 se ubica las oficinas de la Contratista, donde se realizo la  
busqueda del cuaderno de obra, se logro acceso al mismo**Foto1:**
