BITACORA ELECTRÓNICA DE OBRA

Confirma Bitacora:	Nro Informe:	Fecha Informe:	Nombre De La Obra:	Personal Encargado:
Si	191-2022-09-MTC/20.9-lgm	22-09-2022	HUANUCO - HUALLANCA (T1)	LUZMILA GUERRA MOTTA

OBRA: CONSERVACIÓN POR NIVELES DE SERVICIO, OPERACIÓN DEL CORREDOR VIAL HUÁNUCO – LA UNIÓN – HUALLANCA DV. ANTAMINA/ EMP. PE-3N (TINGO CHICO) – NUEVAS FLORES – LLATA – ANTAMINA – TRAMO I
 CONTRATISTA: CHINA RAILWAY 20 BUREAU GROUP CORPORATION
 CONTRATO DE OBRA: N° 127-2018-MTC/20
 MONTO DEL CONTRATO: S/ 1,241,495,685.46 INC. IGV
 MONTO CONTRATO TRAMO 1 (OI-1): S/ 323,942,616.32 INC. IGV
 SUPERVISOR: CONSORCIO SUPERVISOR LOUIS BERGER - HOB
 CONTRATO DE SERVICIOS DE CONSULTORÍA: N° 144-2018-MTC/20.2
 MONTO DEL CONTRATO: S/ 123'625,905.13.46 INC. IGV
 MONTO PRIMER EQUIPO: S/ 27'450,314.74 INC. IGV

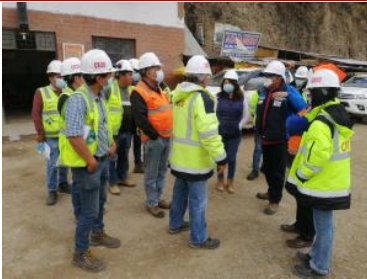
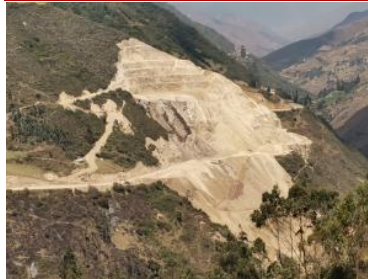
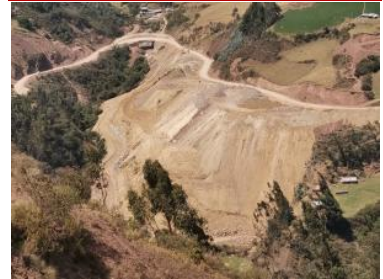
Progresiva: km 48+740

Posible adecuación de trazo por presencia de terreno inestable hacia el talud inferior.

Representantes de Contratista y Consorcio Supervisor de Obra refieren que hacia el talud inferior de la carretera se tiene proyectado la construcción de un muro de sostenimiento, sin embargo, el material de fundación no es competente y se encuentra en una curva, por lo que propusieron la adecuación de trazo en este sector. Al respecto, el director de la Dirección de Obras de PVN solicito las evaluaciones y propuestas respectivas a fin de ser elevadas a PVN para la evaluación por parte de las especialidades involucradas.

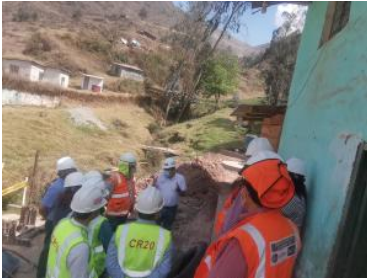
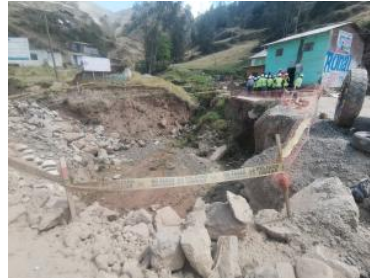
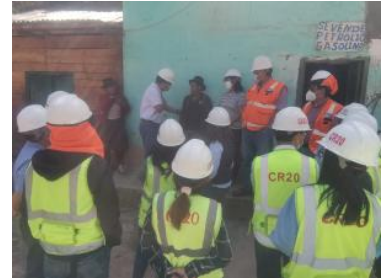
Progresiva: km 44+268

Dificultades en la ejecución de cabezal de ingreso de alcantarilla tipo marco.

Representantes de Contratista y Consorcio Supervisor de Obra refieren dificultades en la ejecución de cabezal de ingreso de alcantarilla tipo marco ubicada en el km 44+268, por ser un sector inestable y que el propietario presentaría reticencia a las actividades a ejecutar y el área a ser afectada en su propiedad. Al respecto, el director de la Dirección de Obras de PVN instó al propietario al dialogo a fin de evaluar las posibles afectaciones a su propiedad para compensación respectiva de acuerdo a los planos de replanteo a ser presentados por el Contratista y revisados por el Consorcio Supervisor y normativa vigente.

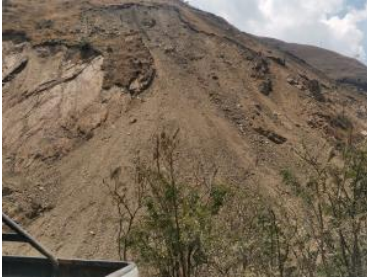
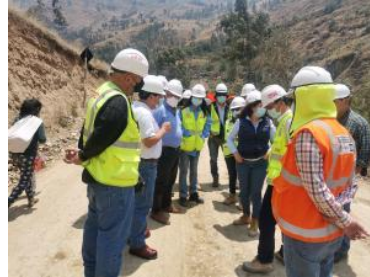
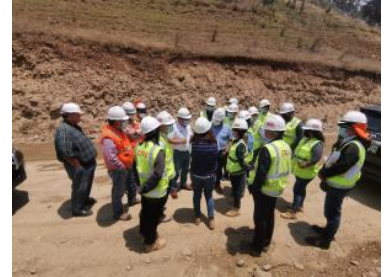
Actividades:Progresiva: km 16+850 al km 17+150
Sector inestable**CDescripcion** :

Representantes de Contratista y Consorcio Supervisor de Obra refieren del estado de inestabilidad de talud en el sector km 16+850 – km 17+050, al respecto, dicho sector se considera como un Evento Compensable que ya fue notificado al Contratista por parte de la Dirección de Obras de PVN a fin de las acciones correspondientes, el Contratista refirió que se encuentra en la etapa de cotizaciones a fin de presentar la propuesta técnica económica a PVN.
