## BITACORA ELECTRÓNICA DE OBRA

OBRA: MEJORAMIENTO, CONSERVACIÓN POR NIVELES DE SERVICIO Y OPERACIÓN DEL CORREDOR VIAL: HUANUCO – LA UNIÓN – HUALLANCA – DV. ANTAMINA/ EMP. PE-3N (TINGO CHICO) – NUEVAS FLORES – LLATA – ANTAMINA, TRAMO III.

(TINGO CHICO - LA UNIÓN - HUALLANCA) TRAMO III DEL KM 102+819 AL KM 150+421  
LONG: 47.602 KM

ENTIDAD: PROVÍAS NACIONAL / SUBDIRECCIÓN DE OBRAS DE CARRETERAS

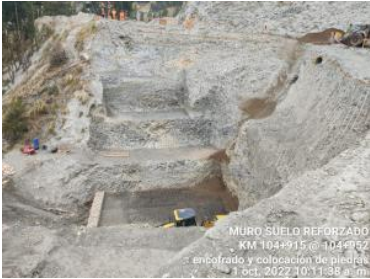
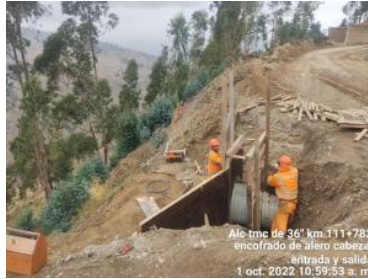
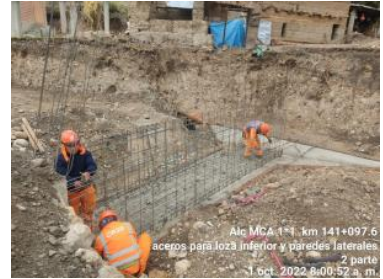
PROGRESIVA: KM 111+782

CONSTRUCCIÓN MURO DE CONTENCIÓN – (MCA)

EXCAVACIÓN Y ELIMINACIÓN DEL TERRENO NATURAL

ENCOFRADO DEL MURO CON PANELES FENÓLICOS METALICOS

COLOCACIÓN DE CONCRETO PARA SOLADO DE F'C = 100 KG/CM2

COLOCACIÓN DE CONCRETO PARA ZAPATA DE F'C = 210 KG/CM2

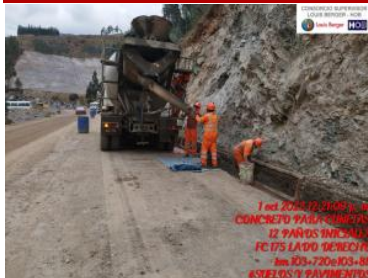
PROGRESIVA: KM 103+812

CUNETAS

CONSTRUCCIÓN DE CUNETAS

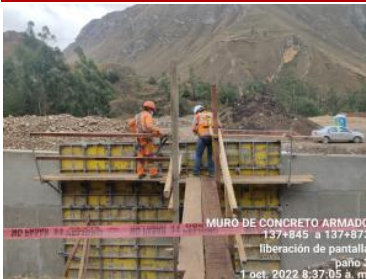
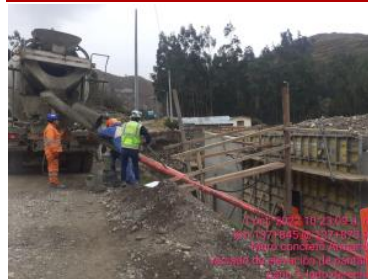
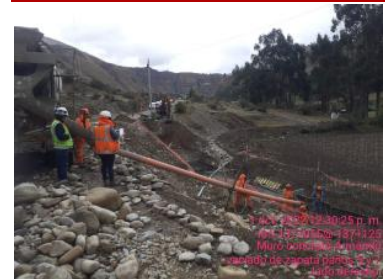
PROGRESIVA: KM 137+125

CONSTRUCCIÓN MURO DE CONTENCIÓN – (MCA)

EXCAVACIÓN Y ELIMINACIÓN DEL TERRENO NATURAL

ENCOFRADO DEL MURO CON PANELES FENÓLICOS METALICOS

COLOCACIÓN DE CONCRETO PARA SOLADO DE F'C = 100 KG/CM2

COLOCACIÓN DE CONCRETO PARA ZAPATA DE F'C = 210 KG/CM2
