BITACORA ELECTRÓNICA DE OBRA

REGISTRO DE LA BITACORA Y FOTO DEL CUADERNO DE OBRA

NUMERO DE INFORME No. 0088
 CONTRATO DE OBRA: No. 103-2019-MTC/ 20 de fecha 24/09/2019
 EMPRESA CONTRATISTA: CHINA ROAD AND BRIDGE CORPORATION SUCURSAL PERU
 OBRA: SALDO DE OBRA: "MEJORAMIENTO, REHABILITACIÓN Y CONSERVACIÓN POR NIVELES DE SERVICIO Y OPERACIÓN DEL CORREDOR VIAL, LIMA – CANTA – HUAYLLAY – DV. COCHAMARCA – EMP.PE 3N" (SALDO DE OBRAS INICIALES (OI) TRAMO 2 CANTA - HUALLAY LONGITUD: 95.2 KMS.
 MONTO DE OBRAS INICIALES : 338,725,656.80
 SUPERVISOR: CONSORCIO CESEL - CAL Y MAYOR
 CONTRATO DE CONSULTORIA DE OBRA N° 077-2014-MTC/20) ADENDA No. 4 DE FECHA 24-09-2019
 VISITA DE SEGUIMIENTO Y MONITOREO A LAS OFICINAS DE LA SUPERVISION Y CONTRATISTA
 HOY SOLO SE REALIZO LABORES DE OFICINA, NO SE REALIZO RECORRIDO AL CAMPO DE SEGUIMIENTO Y MONITOREO,LOS VEHICULOS DE LA SUPERVISIÓN ESTAN LABORANDO EN HUALLAY

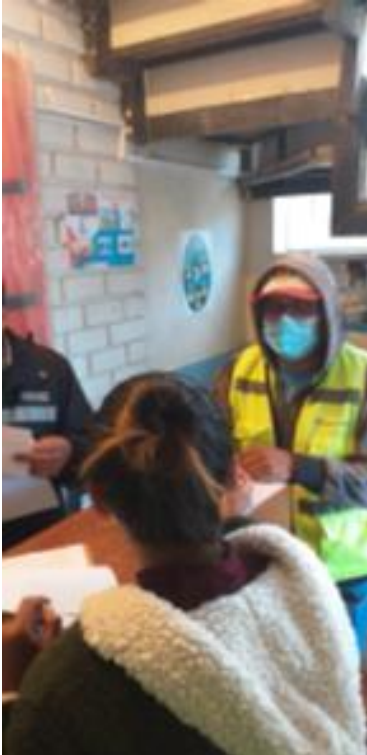
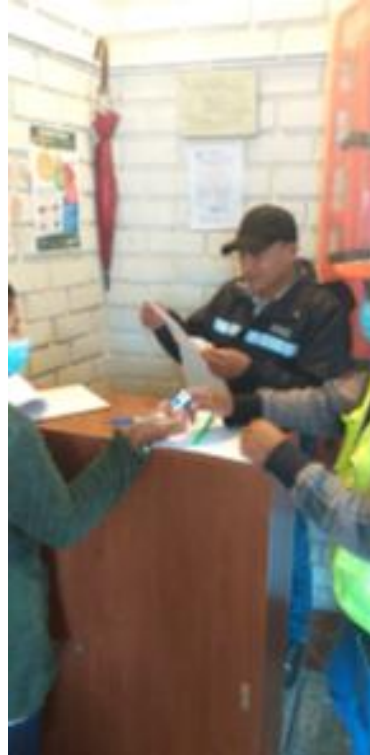
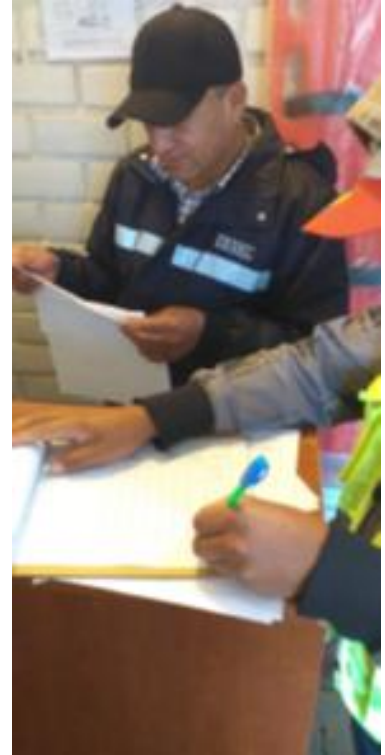
POBLADO DE CANTA
VISITA DE SEGUIMIENTO Y MONITOREO A LAS OFICINAS DE LA SUPERVISION:
VERIFICACION DE RECURSOS

En el Poblado de Canta se realiza visita a las oficinas de la Supervisión donde se controla la asistencia del personal especialista tecnico y administrativo de la supervisión, todos los dias el personal firma la asistencia y se toma el control de temperatura y presion sanguinea de los trabajadores.

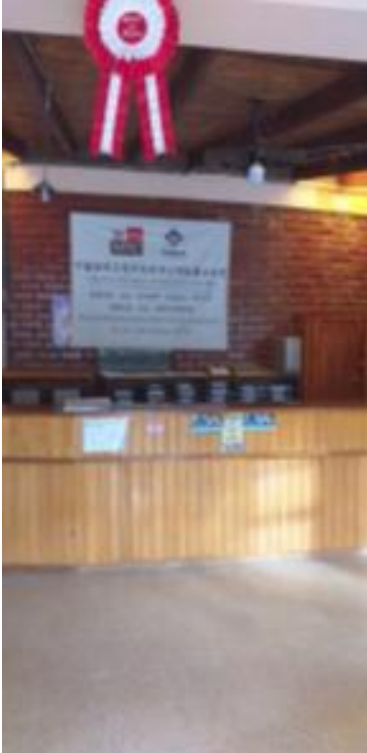
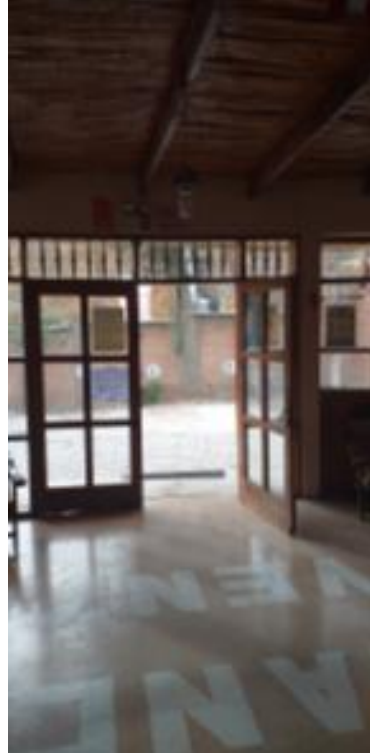
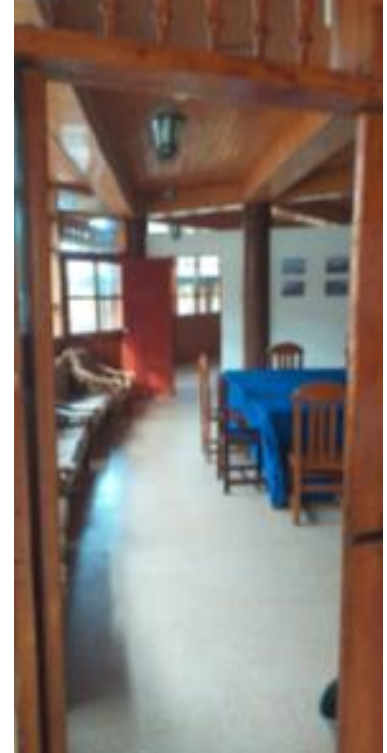
PROGRESIVA KM. 0+150

VISITA DE SEGUIMIENTO Y MONITOREO A LAS OFICINAS DEL CONTRATISTA: EN BUSCA DEL CUADERNO DE OBRA

En la progresiva Km. 0+150 se ubica las oficinas de la Contratista, donde se realizo la busqueda del cuaderno de obra, No se logro acceso al mismo, puesto que lo estaban utilizando
