## BITACORA ELECTRÓNICA DE OBRA

Confirma Bitacora:	Nro Informe:	Fecha Informe:	Nombre De La Obra:	Personal Encargado:
Si	0089	03 - 10 - 2022	Corredor vial Lima-Canta-Huayllay-Dv. Cochamarca-Emp. PE 3N Obras de Rehabilitación y Mejoramiento	BORIS WALTER AYLLÓN CARCELÉN

NUMERO DE INFORME No. 0089  
 CONTRATO DE OBRA: No. 103-2019-MTC/ 20 de fecha 24/09/2019  
 EMPRESA CONTRATISTA: CHINA ROAD AND BRIDGE CORPORATION SUCURSAL PERU  
 OBRA: SALDO DE OBRA: "MEJORAMIENTO, REHABILITACIÓN Y CONSERVACIÓN POR NIVELES DE SERVICIO Y OPERACIÓN DEL CORREDOR VIAL, LIMA – CANTA – HUAYLLAY – DV. COCHAMARCA – EMP.PE 3N" ( SALDO DE OBRAS INICIALES ( OI) TRAMO 2 CANTA - HUALLAY LONGITUD: 95.2 KMS.  
 MONTO DE OBRAS INICIALES : 338,725,656.80  
 SUPERVISOR: CONSORCIO CESEL - CAL Y MAYOR  
 CONTRATO DE CONSULTORIA DE OBRA N° 077-2014-MTC/20) ADENDA No. 4 DE FECHA 24-09-2019  
 VISITA DE SEGUIMIENTO Y MONITOREO A LAS OFICINAS DE LA SUPERVISION Y CONTRATISTA  
 HOY LA CONTRATISTA NO HA REALIZADO ACTIVIDADES EN OBRA PORQUE LOS TRABAJADORES VOTARON EN DIFERENTES LUGARES DEL PAIS, LA SUPERVISIÓN SOLO REALIZO LABORES DE OFICINA, NO SE REALIZO RECORRIDO AL CAMPO DE SEGUIMIENTO Y MONITOREO,

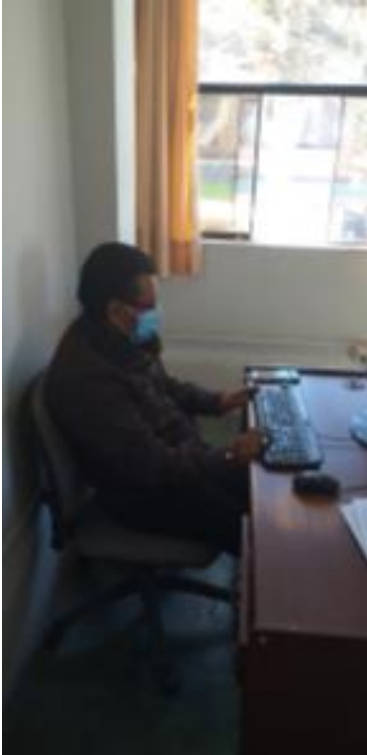
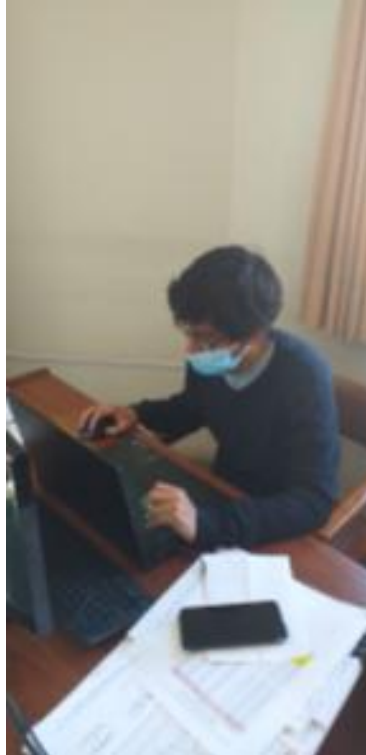
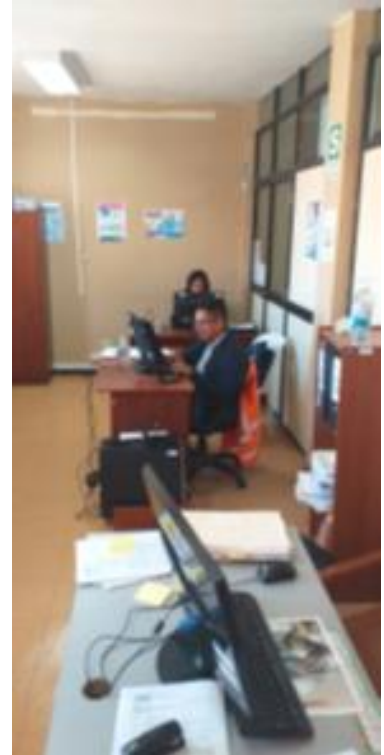
En el Poblado de Canta se realiza visita a las oficinas de la Supervisión donde se verifica la presencia del Jefe de Supervisión, personal especialista, técnico y administrativo de la supervisión, Solo se realiza labores en gabinete, puesto que hoy la Contratista no esta ejecutando labores de campo.

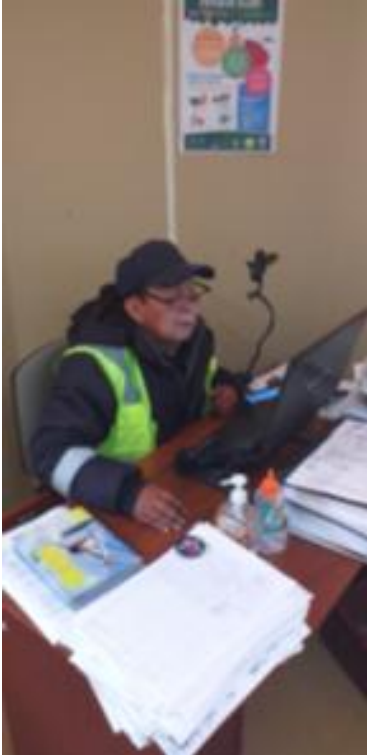
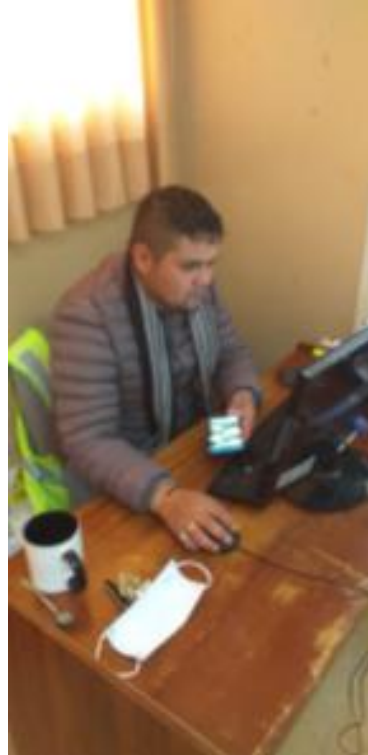
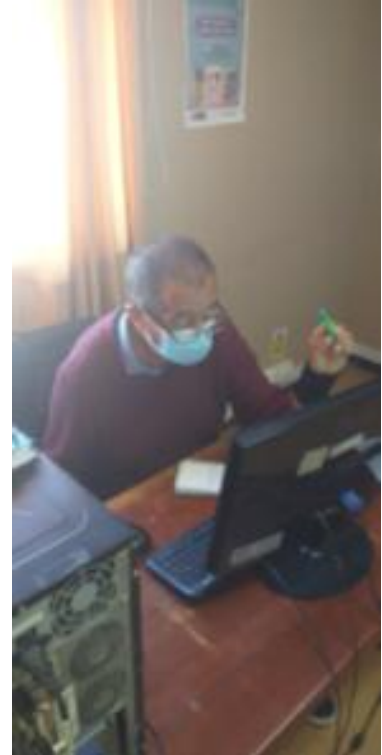
En el Poblado de Canta se realiza visita a las oficinas de la Supervisión donde se verifica la presencia del Jefe de Supervisión, personal especialista, técnico y administrativo de la supervisión, Solo se realiza labores en gabinete, puesto que hoy la Contratista no esta ejecutando labores de campo. Los especialistas realizan sus informes y revisan los trámites de valorizaciones realizados en el mes de setiembre y mayores cantidades tramitados.

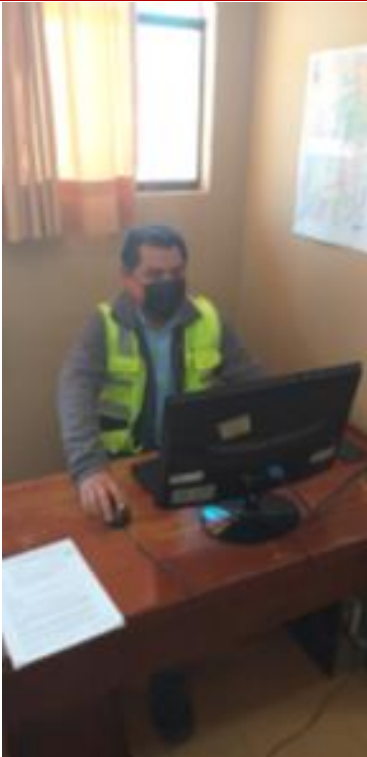
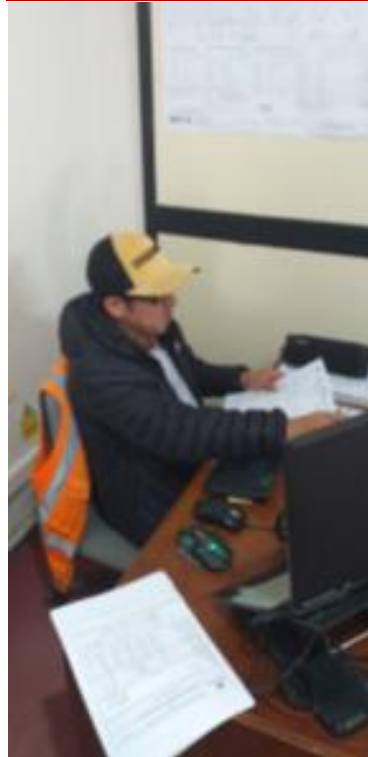
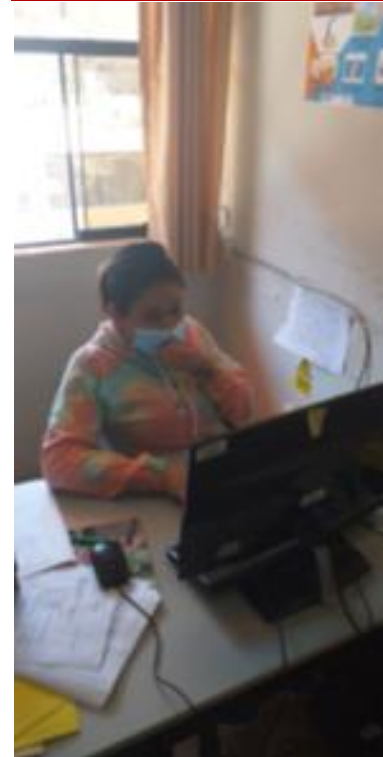
En el Poblado de Canta se realiza visita a las oficinas de la Supervisión donde se verifica la presencia del Jefe de Supervisión, personal especialista, técnico y administrativo de la supervisión, Solo se realiza labores en gabinete, puesto que hoy la Contratista no esta ejecutando labores de campo. Los especialistas realizan sus informes y revisan los trámites de valorizaciones realizados en el mes de setiembre y mayores cantidades tramitados.

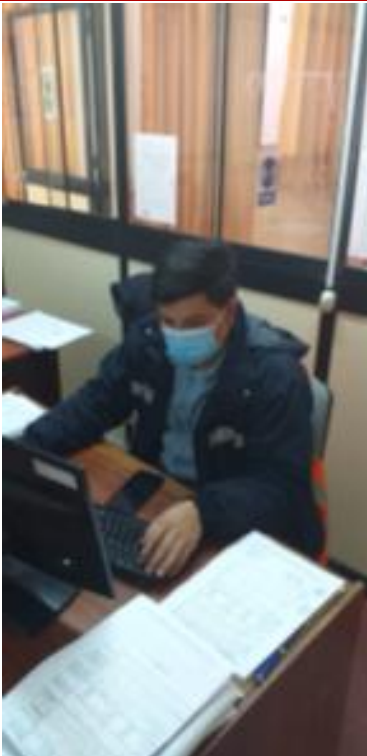
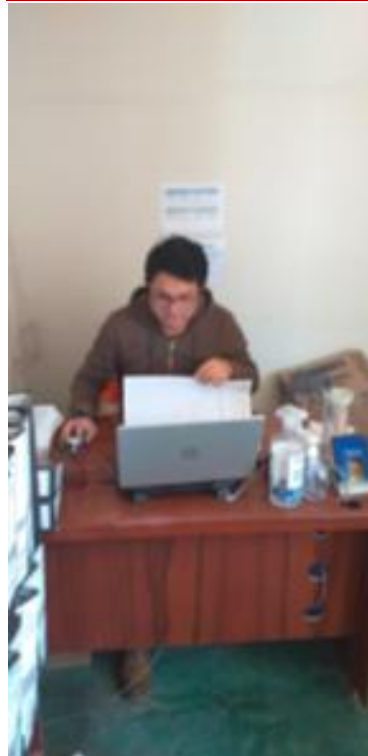
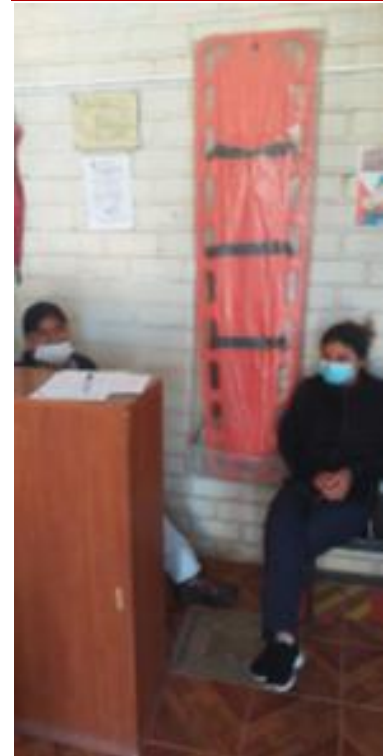
En el Poblado de Canta se realiza visita a las oficinas de la Supervisión donde hoy se verifica la presencia del personal especialista, técnico y administrativo de la supervisión realizando labores en gabinete, puesto que hoy la Contratista no esta ejecutando labores de campo por las votaciones REGIONALES, cada trabajador ha ido a votar a sus lugares de residencia, donde la mayoría son de provincias.

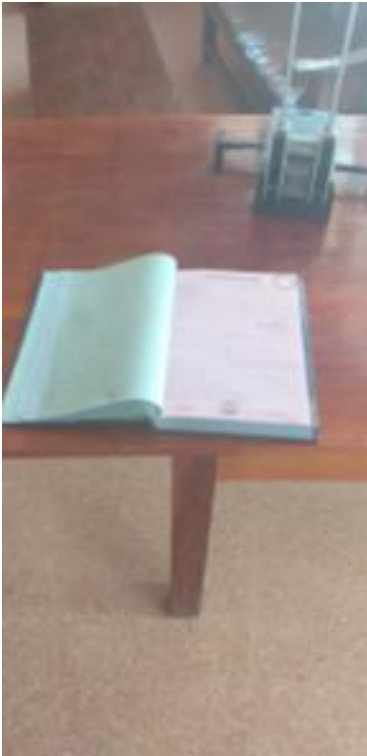
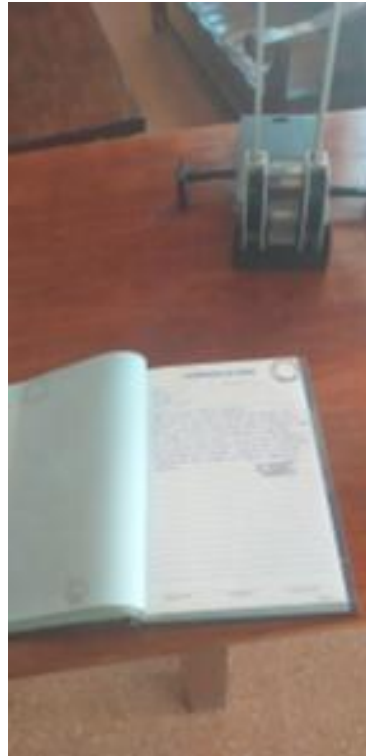
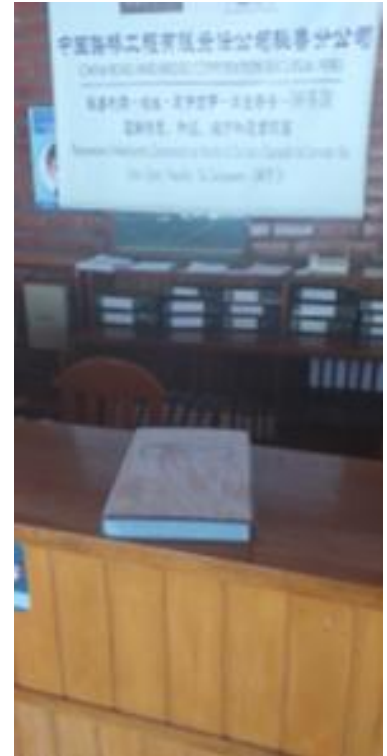
PROGRESIVA KM. 0+150

En la progresiva Km. 0+150 se ubica las oficinas de la Contratista, donde se realizo la busqueda del cuaderno de obra, Hoy se logro acceso al mismo
