BITACORA ELECTRÓNICA DE OBRA

REGISTRO DE LA BITACORA Y FOTO DEL CUADERNO DE OBRA

Confirma Bitacora:	Nro Informe:	Fecha Informe:	Nombre De La Obra:	Personal Encargado:
Si	195-2022 - MTC /20.9 -lgm	28 - 09 - 2022	HUANUCO - HUALLANCA (T1)	LUZMILA GUERRA MOTTA

OBRA: CONSERVACIÓN POR NIVELES DE SERVICIO, OPERACIÓN DEL CORREDOR VIAL HUÁNUCO – LA UNIÓN – HUALLANCA DV. ANTAMINA/ EMP. PE-3N (TINGO CHICO) – NUEVAS FLORES – LLATA – ANTAMINA – TRAMO I
 CONTRATISTA: CHINA RAILWAY 20 BUREAU GROUP CORPORATION
 CONTRATO DE OBRA: N° 127-2018-MTC/20
 MONTO DEL CONTRATO: S/ 1,241,495,685.46 INC. IGV
 MONTO CONTRATO TRAMO 1 (OI-1): S/ 323,942,616.32 INC. IGV
 SUPERVISOR: CONSORCIO SUPERVISOR LOUIS BERGER - HOB
 CONTRATO DE SERVICIOS DE CONSULTORÍA: N° 144-2018-MTC/20.2
 MONTO DEL CONTRATO: S/ 123'625,905.13.46 INC. IGV
 MONTO PRIMER EQUIPO: S/ 27'450,314.74 INC. IGV

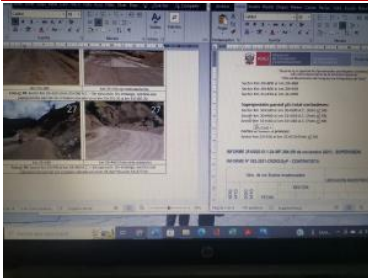
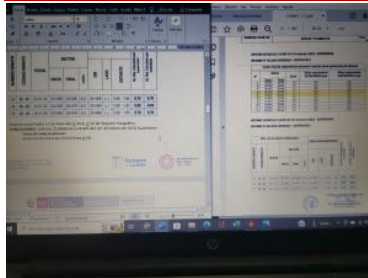
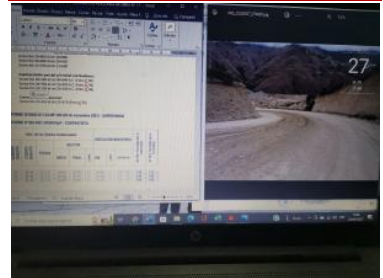
Progresiva: km 0+000
OFICINA PERSONAL – CIUDAD DE HUÁNUCO

Como es de su conocimiento, desde el 27.05.2022 no se cuenta con servicio de movilidad para el transporte de personal en obra (hecho que limita el cumplimiento de las funciones asignadas a la suscrita), por lo que, no fue posible realizar la inspección visual en campo.

Por lo que, de la inspección visual realizada a los sectores comprendidos en la Variación N° 17 (Adicional de Obra N° 17) “Variación de Metrados de Mejoramiento de suelo a nivel de subrasante N° 02 (Por Nuevos Sectores Evaluados) – Tramo I” de la Obra “Mejoramiento, Conservación por Niveles de Servicio y Operación del Corredor Vial: Huánuco – la Unión - Huallanca Dv. Antamina/Emp. PE-3N (Tingo Chico)- Nuevas Flores - Llata - Antamina”, Tramo 1; se realiza y remite el informe solicitado por el Administrador de Contrato, concluyéndose:

- Se verifica que algunos sectores ya fueron ejecutados.
- Se verifica algunos sectores en proceso de corte de taludes.
- Se verifica un sector en proceso de ejecución.
- Se verifica algunos sectores con superposición parcial o total con badenes ejecutado
