BITACORA ELECTRÓNICA DE OBRA

REGISTRO DE LA BITACORA Y FOTO DEL CUADERNO DE OBRA

Confirma Bitacora: Si	Nro Informe: 0090	Fecha Informe: 04 - 10 - 2022	Nombre De La Obra: Corredor vial Lima-Canta-Huayllay-Dv. Cochamarca-Emp. PE 3N Obras de Rehabilitación y Mejoramiento	Personal Encargado: BORIS WALTER AYLLÓN CARCELÉN		
Foto Bitacora:	Foto Bitacora 2:	Foto Bitacora 3:	Foto Bitacora 4:	Foto Bitacora 5:	Foto Bitacora 6:	
Ver imagen completa	Ver imagen completa	Ver imagen completa	Ver imagen completa	Ver imagen completa	Ver imagen completa

NUMERO DE INFORME No. 0090
 CONTRATO DE OBRA: No. 103-2019-MTC/ 20 de fecha 24/09/2019
 EMPRESA CONTRATISTA: CHINA ROAD AND BRIDGE CORPORATION SUCURSAL PERU
 OBRA: SALDO DE OBRA: "MEJORAMIENTO, REHABILITACIÓN Y CONSERVACIÓN POR NIVELES DE SERVICIO Y OPERACIÓN DEL CORREDOR VIAL, LIMA – CANTA – HUAYLLAY – DV. COCHAMARCA – EMP.PE 3N" (SALDO DE OBRAS INICIALES (OI) TRAMO 2 CANTA - HUALLAY LONGITUD: 95.2 KMS.
 MONTO DE OBRAS INICIALES : 338,725,656.80
 SUPERVISOR: CONSORCIO CESEL - CAL Y MAYOR
 CONTRATO DE CONSULTORIA DE OBRA N° 077-2014-MTC/20) ADENDA No. 4 DE FECHA 24-09-2019
 VISITA DE SEGUIMIENTO Y MONITOREO A LAS OFICINAS DE LA SUPERVISION Y CONTRA

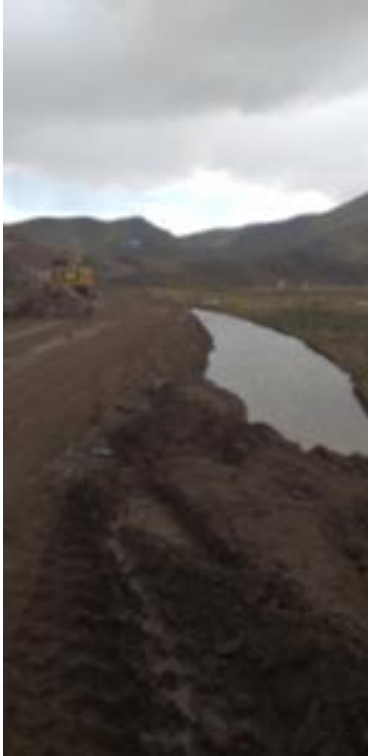
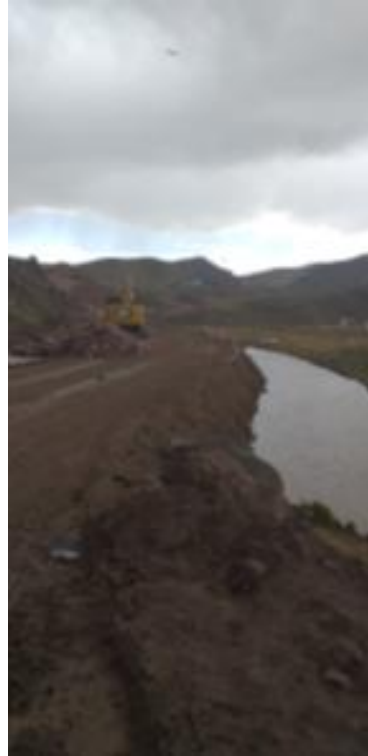
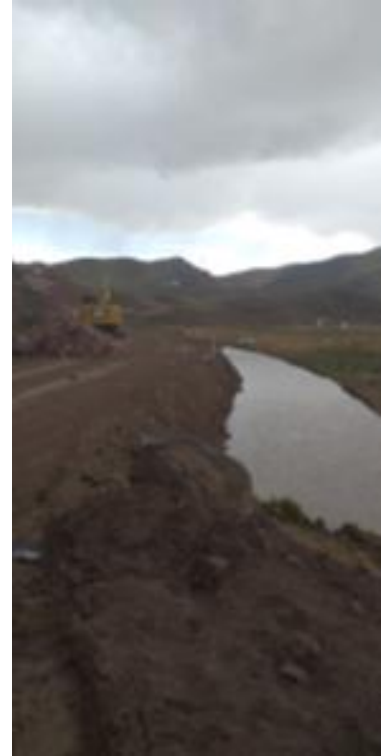
PROGRESIVA KM. 95+240 AL KM. 95+400

En la progresiva Km. 95+240 al Km. 95+400 se verifica la ejecución de la excavacion en explanaciones en material comun, se observa que el sitio esta completamente inundado por las recientes lluvias caidas en la zona,

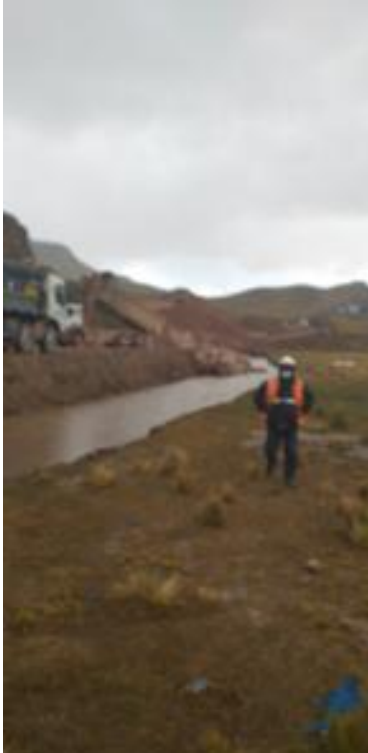
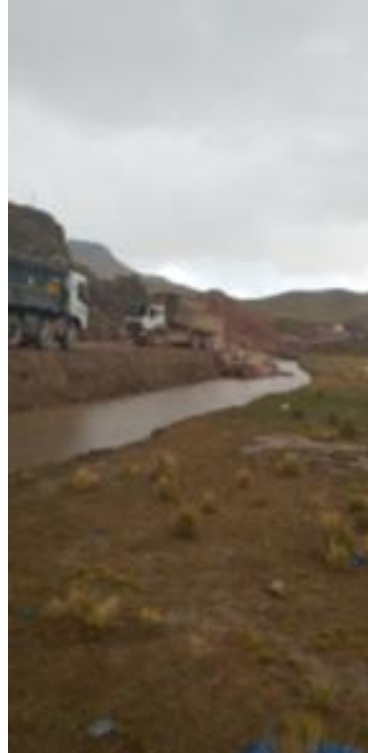
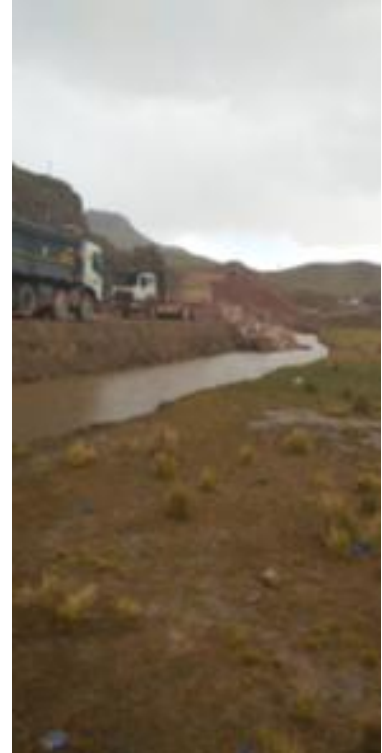
PROGRESIVA KM. 95+240 AL KM. 95+400
01.01.06 OBRAS DE ARTE
CODIGO: 01.01.06.40 PEDRAPLENES

En la progresiva Km. 95+240 al Km. 95+400 se verifica la ejecución de la colocación de pedraplenes en zona de excavación en explanaciones en material común, se observa que el sitio esta completamente inundado por las recientes lluvias caídas en la zona, Se utiliza 6 volquetes, trabajan: 1capataz, 6 choferes

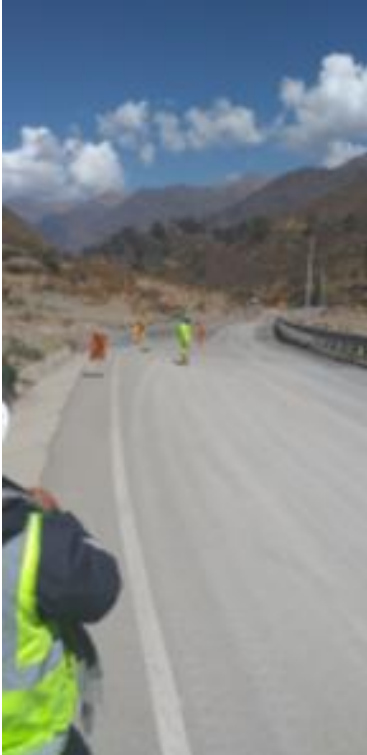
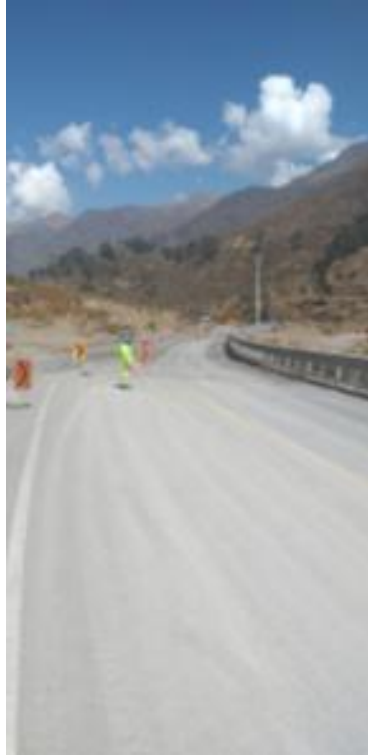
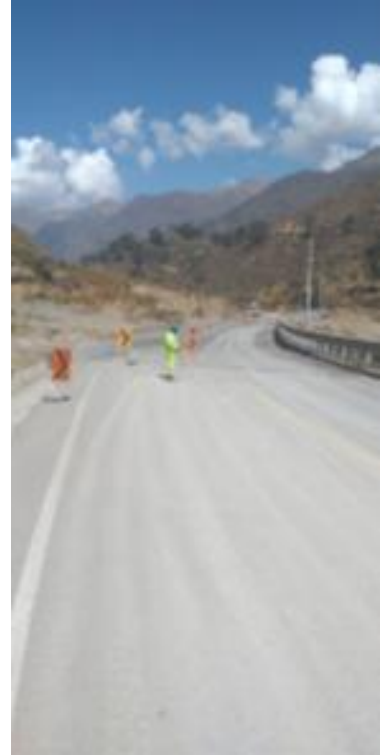
PROGRESIVA KM. 17+480 a 17+700

En la progresiva Km. 17+480 al 17+700 se verifica que se ha realizado la demolición del pavimento asfáltico existente y se ha colocado el relleno donde se construirá losas de concreto armado,

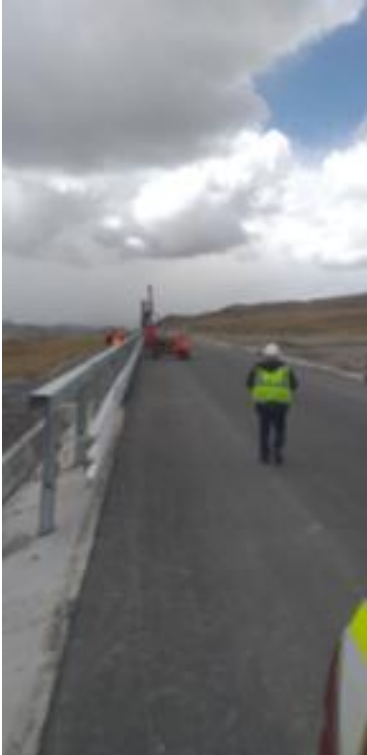
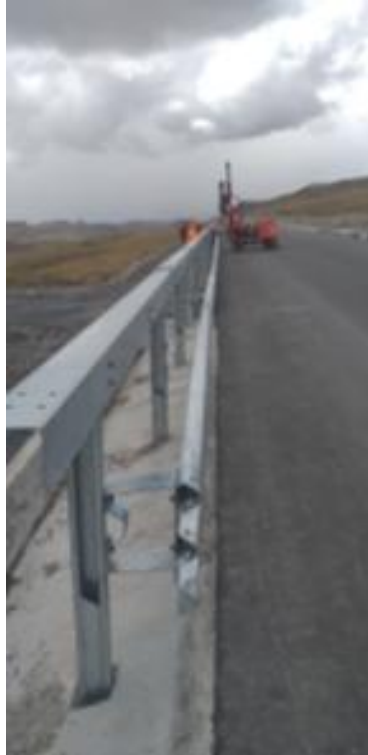
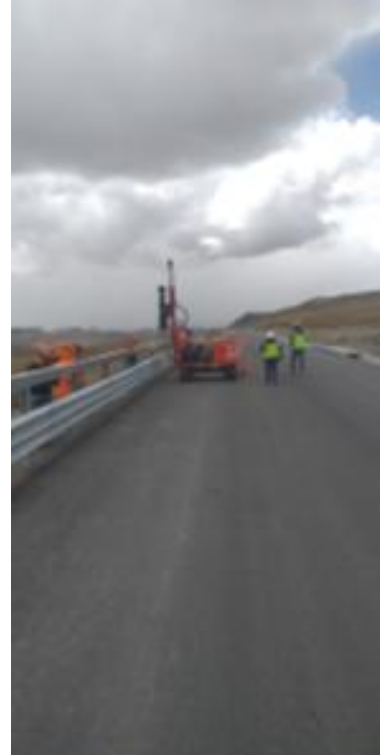
PROGRESIVA KM. 54+580 AL KM 54+680 Id
01.01.08 SEÑALIZACION Y SEGURIDAD VIAL
CODIGO: 01.01.08.20 BARRERA DE SEGURIDAD BORDE LATERAL (HINCADA)
CODIGO: 01,01,08.22 VIGA DE ANCLAJE PARA BARRERA DE SEGURIDAD

En las progresivas Km. 54+580 al Km. 54+680 se realiza la construcción de barreras de seguridad borde lateral (hincada) en el borde derecho de la vía. Se utiliza un equipo de hincado, camión de plataforma y equipos menores. Trabajan 1 capataz, 1 operador, 1 chofer, 12 obreros

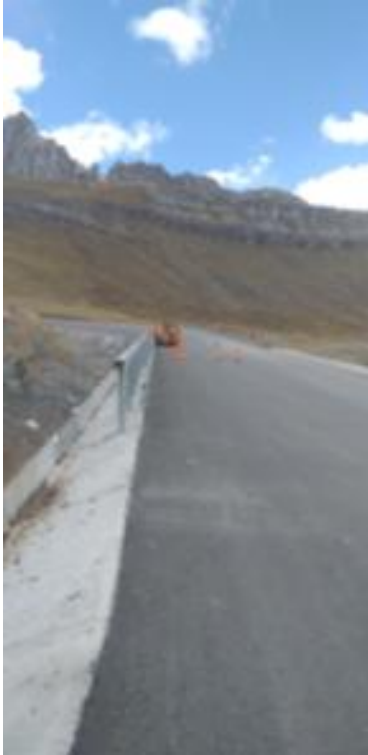
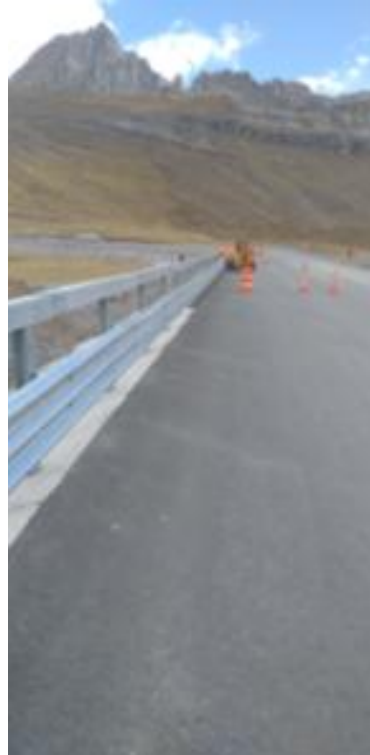
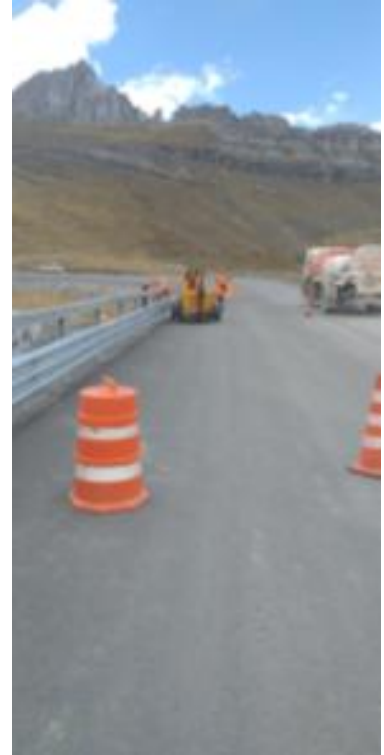
PROGRESIVA KM. 55+570 AL KM 55+600 Id
01.01.08 SEÑALIZACION Y SEGURIDAD VIAL
CODIGO: 01.01.08.20 BARRERA DE SEGURIDAD BORDE LATERAL (HINCADA)
CODIGO: 01,01,08.22 VIGA DE ANCLAJE PARA BARRERA DE SEGURIDAD

En las progresivas Km. 55+570 al Km. 55+600 se realiza la construcción de barreras de seguridad borde lateral (hincada) en el borde derecho de la vía. Se utiliza un equipo de hincado, camión de plataforma y equipos menores. Trabajan 1 capataz, 1 operador, 1 chofer, 6 obreros

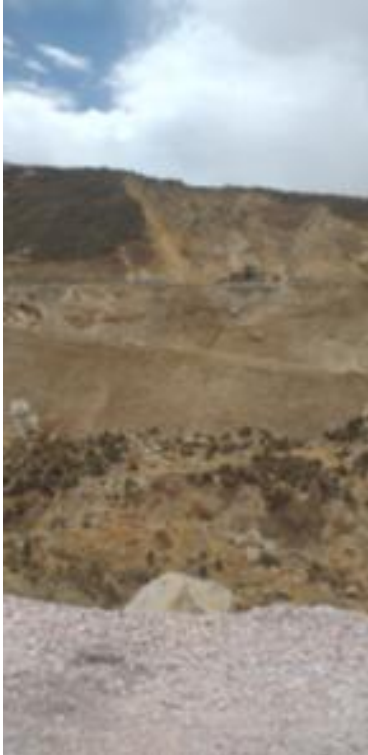
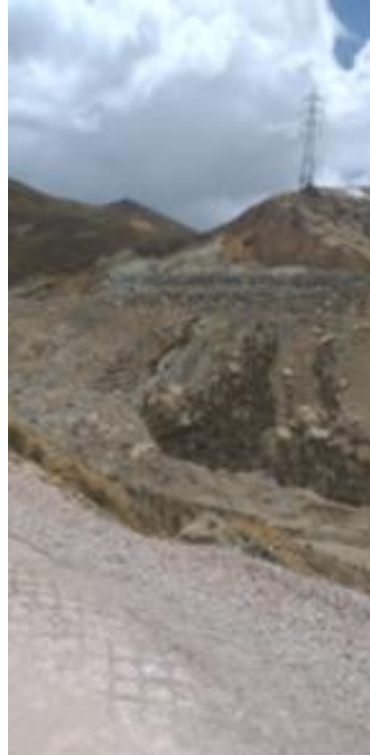
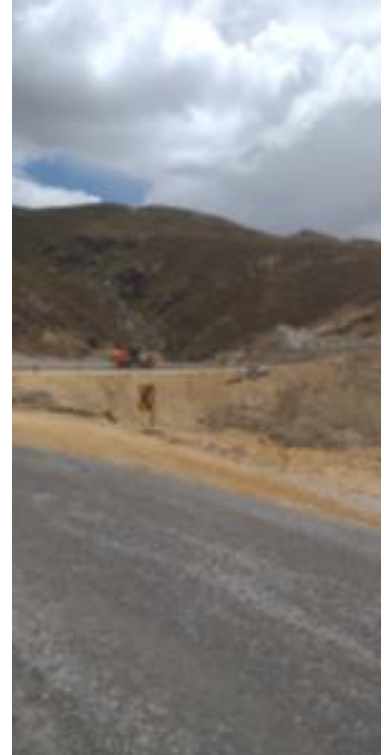
PROGRESIVA KM. 71+100 AL KM. 71+180
01.01.03 SUBBASE Y BASES
01.01.03.02 SUB BASE GRANULAR

En la progresiva Km. 71+100 al Km. 71+180 se realiza la construcción de subbase granular, donde se utiliza una motoniveladora y una compactadora de rodillo y 1 camion cisterna, Trabajan: 1 capataz, 3 operadores , 4 obreros y 2 vigías

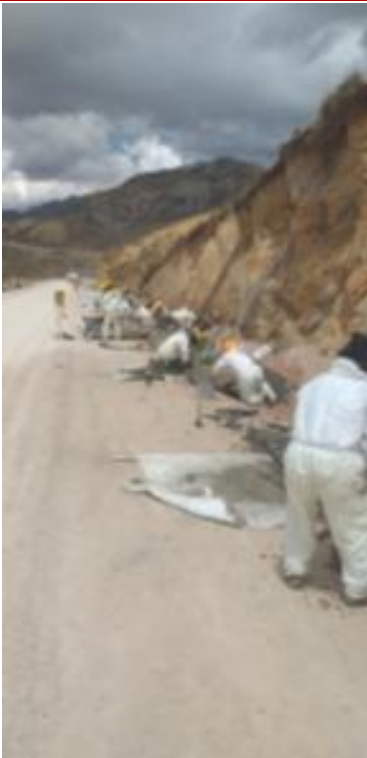
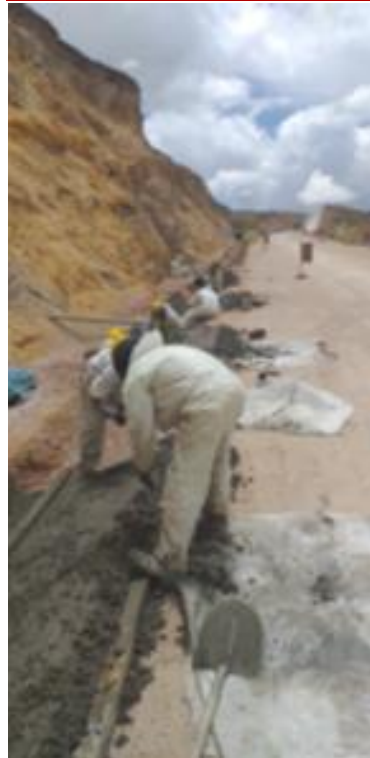
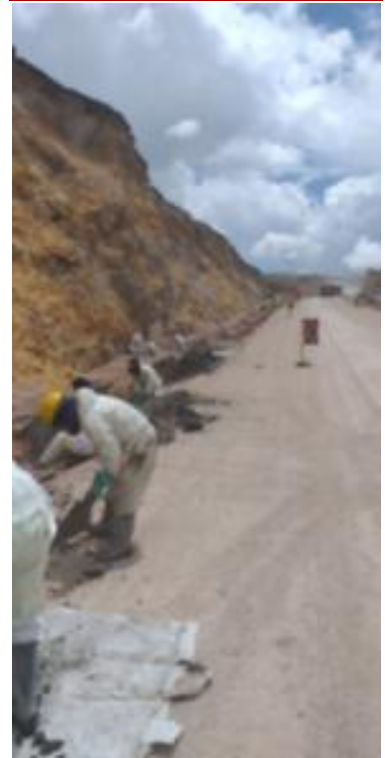
PROGRESIVAS KM. 72+280 A KM. 72+380 li

En la progresiva km. 72+280 a Km, 72+380 se realiza visita de seguimiento y monitoreo al tramo 2 de las obras iniciales, donde se verifica la construcción de cunetas triangulares tipo 1 en el lado izquierdo de la vía, Se realiza la excavación , acondicionamiento del terreno y colocación de encofrado para la construcción de la cuneta triangular, Se utiliza Camión mixer, herramientas menores, trabajan: 1capataz y 20 trabajadores

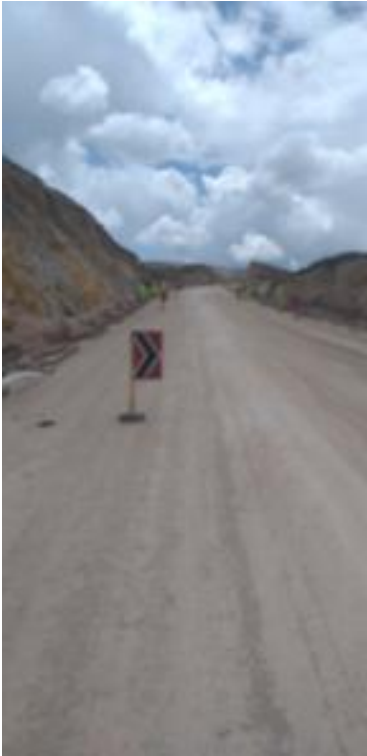
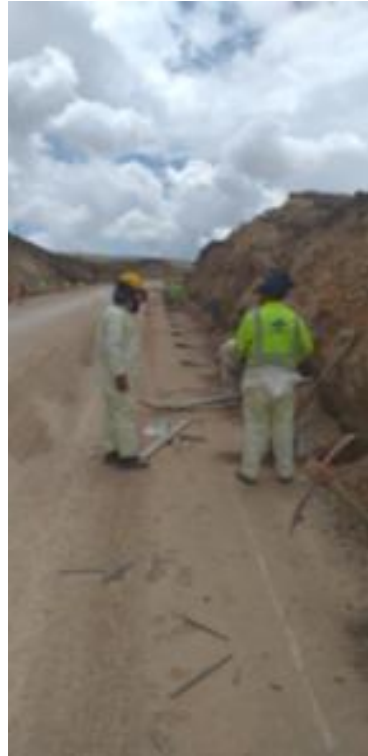
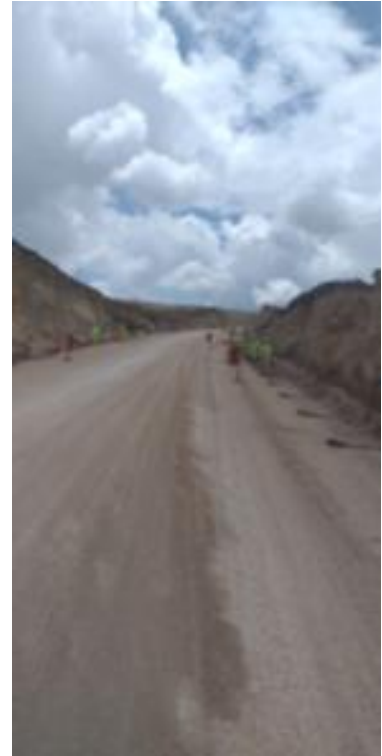
PROGRESIVAS KM. 72+380 A KM. 72+500 li y Id

En la progresiva km. 72+380 a Km, 72+500 se realiza visita de seguimiento y monitoreo al tramo 2 de las obras iniciales, donde se verifica la construcción de cunetas triangulares tipo 1 en el lado derecho e izquierdo de la vía, Se realiza la excavación , acondicionamiento del terreno y colocación de encofrado para la construcción de la cuneta triangular, Se utiliza Camión mixer, herramientas menores, trabajan: 1capataz y 20 trabajadores

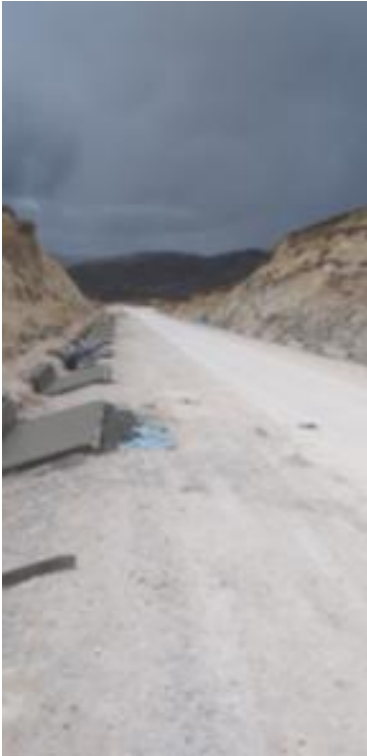
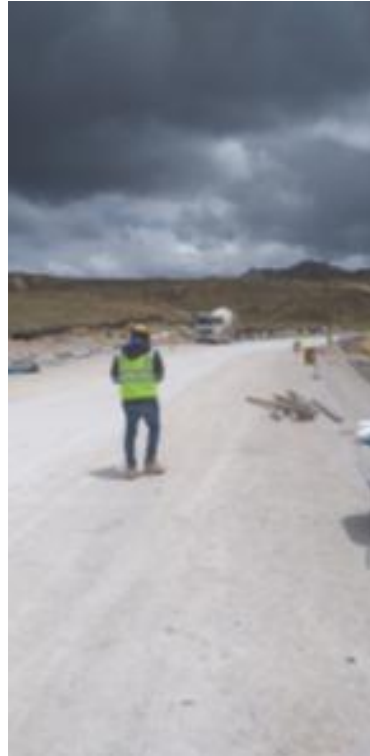
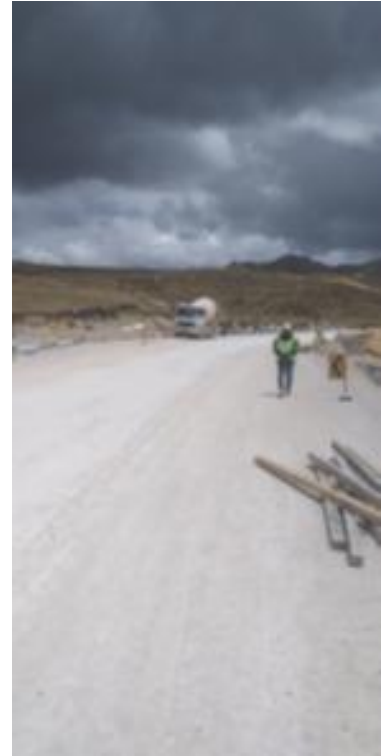
PROGRESIVAS KM. 73+980 A KM. 74+200 li y Id

En la progresiva km. 73+980 a Km, 74+200 se realiza visita de seguimiento y monitoreo al tramo 2 de las obras iniciales, donde se verifica la construcción de cunetas triangulares tipo 1 en el lado derecho e izquierdo de la vía, Se realiza la excavación , acondicionamiento del terreno y colocación de encofrado para la construcción de la cuneta triangular, Se utiliza Camión mixer, herramientas menores, trabajan: 1capataz y 20 trabajadores

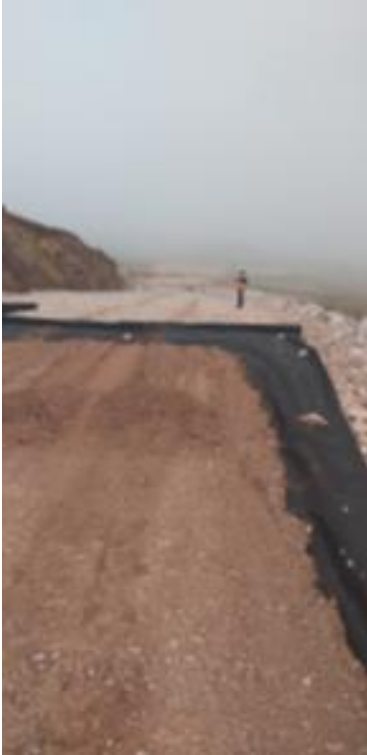
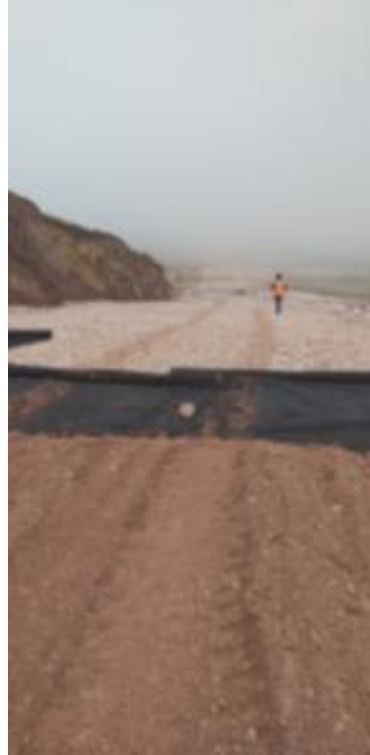
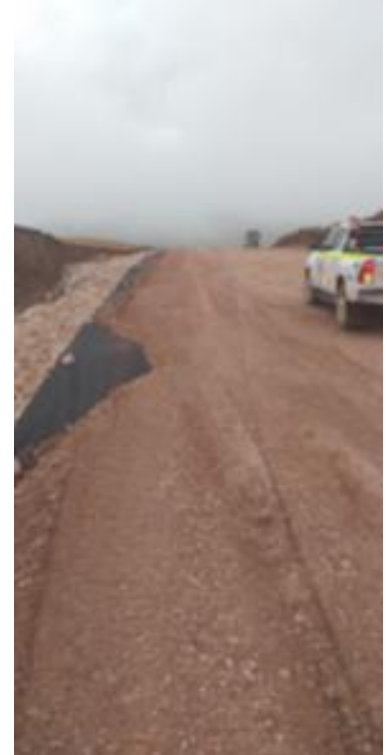
PROGRESIVA KM. 86+500 AL KM. 86+600

En la progresiva Km. 86+500 al Km. 86+600 se verifica la ejecución de la colocación de pedraplenes en zona de excavación en explanaciones en material comun, se observa el manto geotextil no tejido tipo1 colocado encima del pedraplén

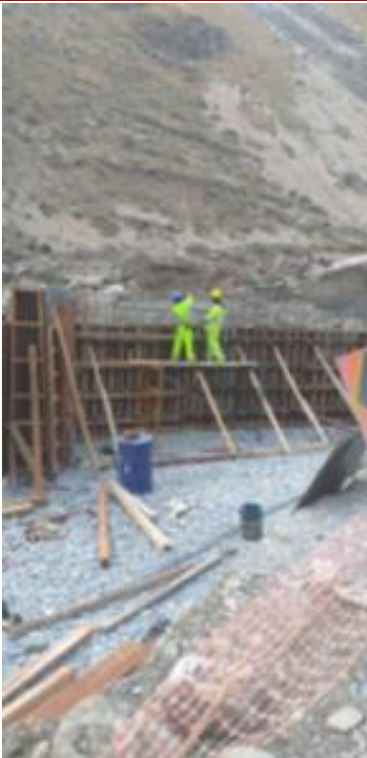
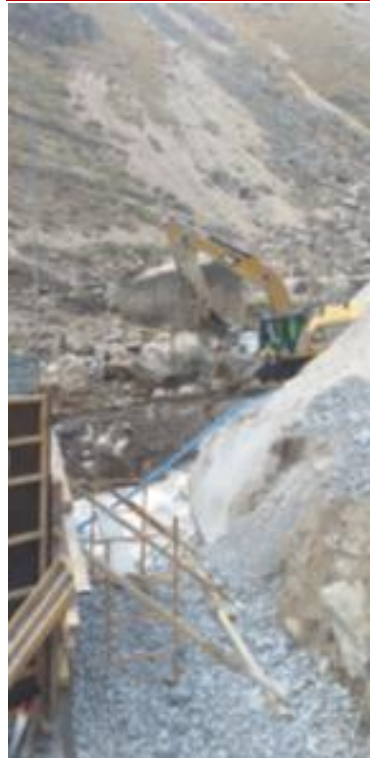
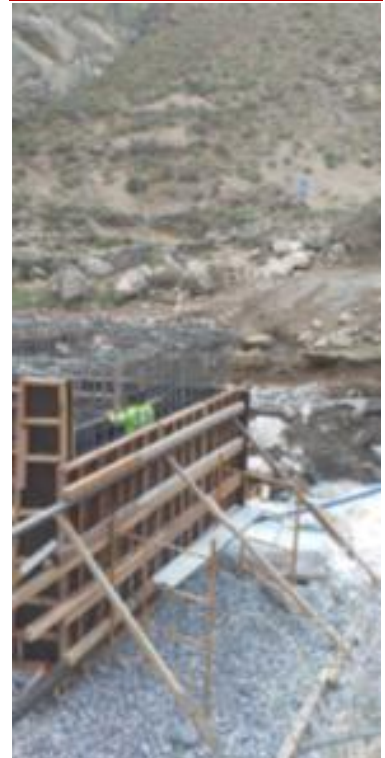
PROGRESIVA KM. 24+400

En las progresivas Km. 24+400 se realiza la excavación no clasificada para estructuras en donde se ubicará en el estribo derecho del pontón a construir en la zona arqueológica, el estribo izquierdo ha sido vaciado hasta la mitad de su altura final, Actualmente se esta colocando el acero de refuerzo y el encofrado de la parte superior del estribo del pontón. Se utiliza una excavadora de oruga y herramientas menores, trabajan 1 capataz, un operador, 6 obreros , 2 vigas.
