## BITACORA ELECTRÓNICA DE OBRA

OBRA: MEJORAMIENTO, CONSERVACIÓN POR NIVELES DE SERVICIO Y OPERACIÓN DEL CORREDOR VIAL: HUANUCO – LA UNIÓN – HUALLANCA – DV. ANTAMINA/ EMP. PE-3N (TINGO CHICO) – NUEVAS FLORES – LLATA – ANTAMINA, TRAMO III.

(TINGO CHICO - LA UNIÓN - HUALLANCA) TRAMO III DEL KM 102+819 AL KM 150+421  
LONG: 47.602 KM

## Panel Fotográfico de la Bitacora de Obras

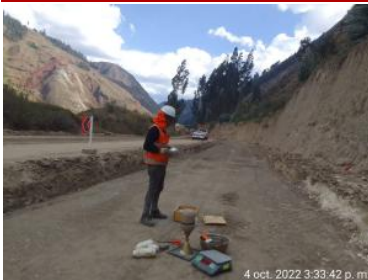
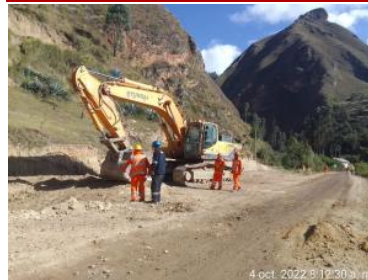
PROGRESIVA: KM 106+280

CONSTRUCCIÓN SUB RASANTE

MEJORAMIENTO DEL SUELO A NIVEL DE SUB RASANTE

SE VERIFICA LOS TRABAJOS DE CONFORMACIÓN EN LA SUBRASANTE

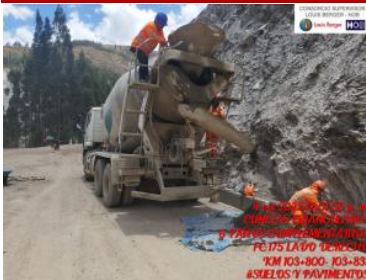
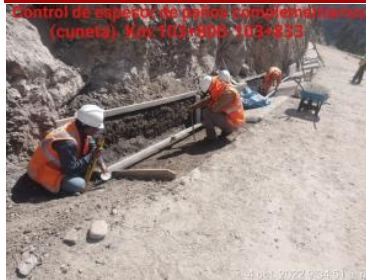
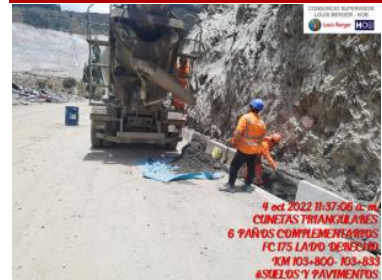
PROGRESIVA: KM 103+800

CUNETAS

CONSTRUCCIÓN DE CUNETAS

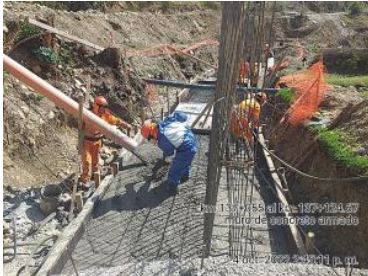
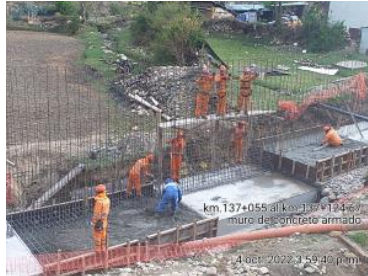
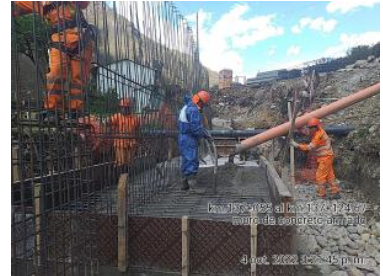
PROGRESIVA: KM 1037+055

CONSTRUCCIÓN MURO DE CONTENCIÓN – (MCA)

EXCAVACIÓN Y ELIMINACIÓN DEL TERRENO NATURAL

ENCOFRADO DEL MURO CON PANELES FENÓLICOS METALICOS

COLOCACIÓN DE CONCRETO PARA SOLADO DE F'C = 100 KG/CM2

COLOCACIÓN DE CONCRETO PARA ZAPATA DE F'C = 210 KG/CM2

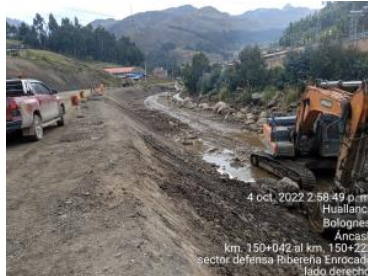
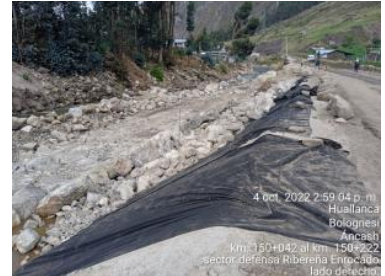
PROGRESIVA: KM 150+222

ENROCADO

DEFENSA RIBEREÑA GAVIONES

EXCAVACIÓN PARA CONSTRUCCIÓN DE DEFENSAS RIBEREÑAS

CONSTRUCCIÓN DE LA DEFENSA RIBEREÑA CON PIEDRAS DE RIO

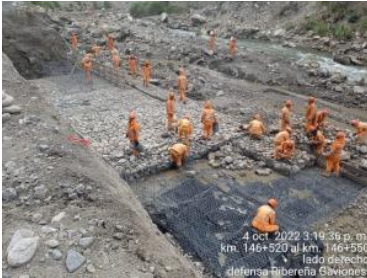
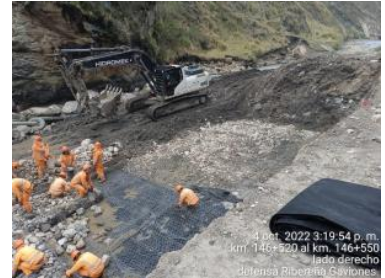
PROGRESIVA: KM 146+520

ENROCADO

DEFENSA RIBEREÑA GAVIONES

EXCAVACIÓN PARA CONSTRUCCIÓN DE DEFENSAS RIBEREÑAS

CONSTRUCCIÓN DE LA DEFENSA RIBEREÑA CON PIEDRAS DE RIO
