BITACORA ELECTRÓNICA DE OBRA

Confirma Bitacora:	Nro Informe:	Fecha Informe:	Nombre De La Obra:	Personal Encargado:
Si	195-2022 - MTC /20.9 -lgm	28 - 09 - 2022	HUANUCO - HUALLANCA (T1)	LUZMILA GUERRA MOTTA

OBRA: CONSERVACIÓN POR NIVELES DE SERVICIO, OPERACIÓN DEL CORREDOR VIAL HUÁNUCO – LA UNIÓN – HUALLANCA DV. ANTAMINA/ EMP. PE-3N (TINGO CHICO) – NUEVAS FLORES – LLATA – ANTAMINA – TRAMO I
 CONTRATISTA: CHINA RAILWAY 20 BUREAU GROUP CORPORATION
 CONTRATO DE OBRA: N° 127-2018-MTC/20
 MONTO DEL CONTRATO: S/ 1,241,495,685.46 INC. IGV
 MONTO CONTRATO TRAMO 1 (OI-1): S/ 323,942,616.32 INC. IGV
 SUPERVISOR: CONSORCIO SUPERVISOR LOUIS BERGER - HOB
 CONTRATO DE SERVICIOS DE CONSULTORÍA: N° 144-2018-MTC/20.2
 MONTO DEL CONTRATO: S/ 123'625,905.13.46 INC. IGV
 MONTO PRIMER EQUIPO: S/ 27'450,314.74 INC. IGV

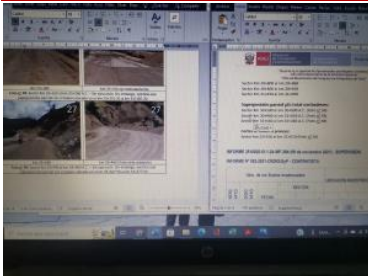
Foto1:

Como es de su conocimiento, desde el 27.05.2022 no se cuenta con servicio de movilidad para el transporte de personal en obra (hecho que limita el cumplimiento de las funciones asignadas a la suscrita), por lo que, no fue posible realizar la inspección visual en campo.

- Se verifica que algunos sectores ya fueron ejecutados.
- Se verifica algunos sectores en proceso de corte de taludes.
- Se verifica un sector en proceso de ejecución.
- Se verifica algunos sectores con superposición parcial o total con badenes ejecutado
