**BITACORA ELECTRÓNICA DE OBRA****REGISTRO DE LA BITACORA Y FOTO DEL CUADERNO DE OBRA**

<b>Confirma Bitacora:</b> Si	<b>Nro Informe:</b> 0091	<b>Fecha Informe:</b> 05 - 10 - 2022	<b>Nombre De La Obra:</b> Corredor vial Lima-Canta-Huayllay-Dv. Cochamarca-Emp. PE 3N Obras de Rehabilitación y Mejoramiento	<b>Personal Encargado:</b> BORIS WALTER AYLLÓN CARCELÉN		
<b>Foto Bitacora:</b>	<b>Foto Bitacora 2:</b>	<b>Foto Bitacora 3:</b>	<b>Foto Bitacora 4:</b>	<b>Foto Bitacora 5:</b>	<b>Foto Bitacora 6:</b>	
<a href="#">Ver imagen completa</a>	<a href="#">Ver imagen completa</a>	<a href="#">Ver imagen completa</a>	<a href="#">Ver imagen completa</a>	<a href="#">Ver imagen completa</a>	<a href="#">Ver imagen completa</a>

NUMERO DE INFORME No. 0091  
 CONTRATO DE OBRA: No. 103-2019-MTC/ 20 de fecha 24/09/2019  
 EMPRESA CONTRATISTA: CHINA ROAD AND BRIDGE CORPORATION SUCURSAL PERU  
 OBRA: SALDO DE OBRA: "MEJORAMIENTO, REHABILITACIÓN Y CONSERVACIÓN POR NIVELES DE SERVICIO Y OPERACIÓN DEL CORREDOR VIAL, LIMA – CANTA – HUAYLLAY – DV. COCHAMARCA – EMP.PE 3N" ( SALDO DE OBRAS INICIALES ( OI) TRAMO 2 CANTA - HUALLAY LONGITUD: 95.2 KMS.  
 MONTO DE OBRAS INICIALES : 338,725,656.80  
 SUPERVISOR: C

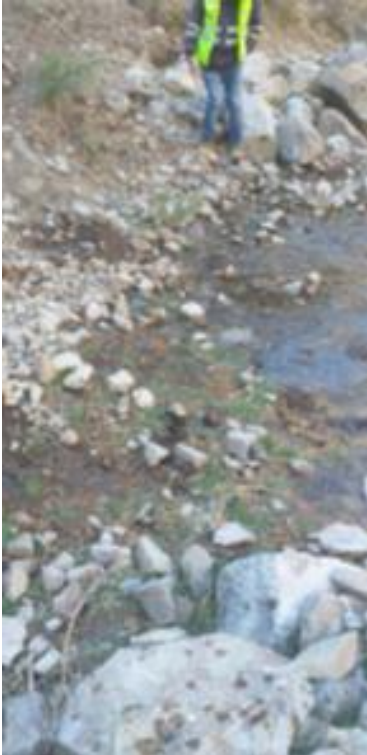
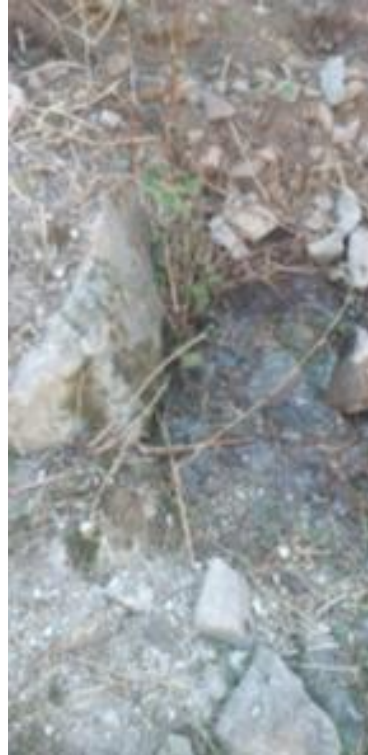
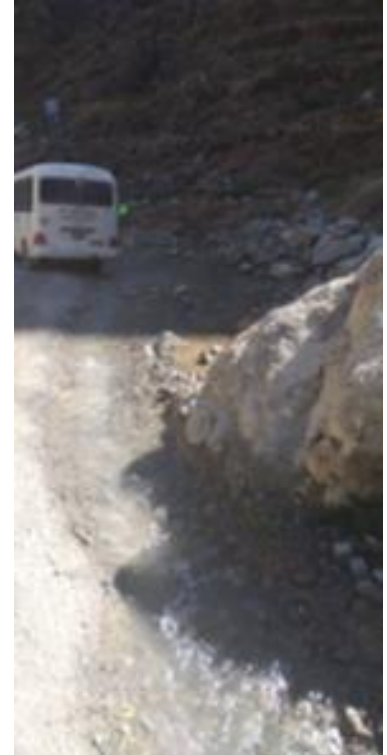
PROGRESIVA KM. 24+170

VISITA DE SEGUIMIENTO Y MONITOREO AL TRAMO 2 ( OBRAS INICIALES) : OJO DE AGUA EN ZONA ARQUEOLOGICA

En la progresiva Km. 24+170 se realiza visita de seguimiento y monitoreo en la zona arqueológica donde ha aparecido un ojo de agua que sale desde la parte baja del talud derecho, se presume que este ojo de agua se ha originado desde que se ha canalizado el cauce del rio chillón en unas alcantarillas TMC, es necesario averiguar cual es el origen del mismo, que esta ocasionando daño a la superficie de la via.

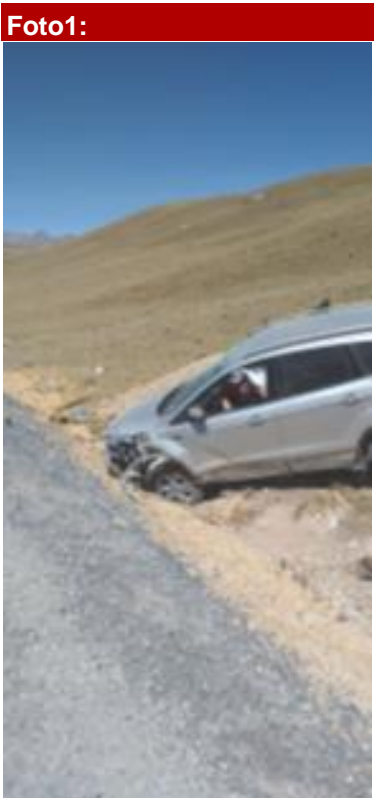
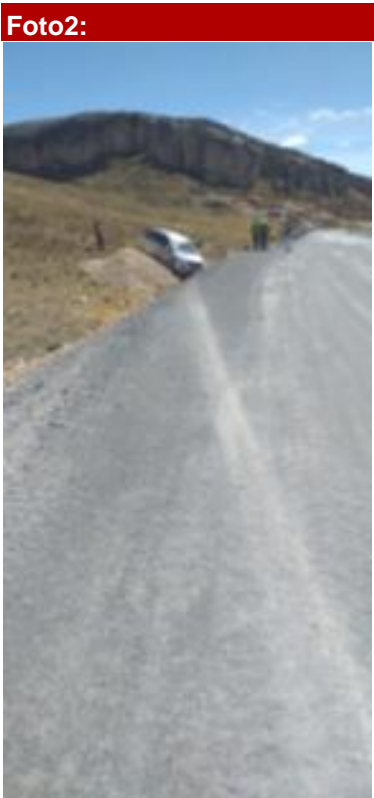
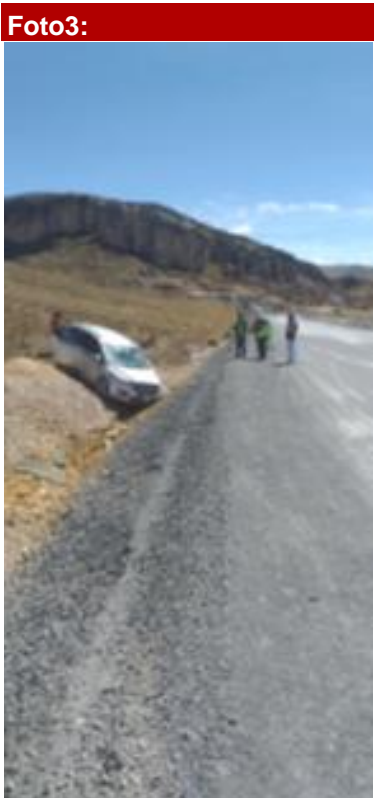
**Actividades:**  
PROGRESIVA KM. 69+120  
VISITA DE SEGUIMIENTO Y MONITOREO AL TRAMO 2 ( OBRAS INICIALES) :  
ACCIDENTE EN LA VIA

**CDescripcion :**  
En la progresiva Km. 69+120 se realiza visita de seguimiento y monitoreo al tramo 2 ( obras iniciales) donde se verifica un accidente ocurrido por exceso de velocidad, donde un vehiculo particular se ha despistado en direcci3n hacia Huallay, El vehiculo se ha ido de frente a la berma izquierda de la via en una zona de curva, han quedado las marcas de que el vehiculo no giro hacia la derecha. las tres personas que estaban en la unidad salieron ilesas, con golpes debido al despiste, el vehiculo tenia rota la direcci3n, Se les apoyo utilizando una retroexcavadora para sacar el vehiculo donde cayo, y se lo moviliz6 hacia la vía en espera de la llegada de una grua. Es completamente necesario que el C ontratista realice de inmediato una CAMPAÑA DE CONCIENTIZACION A LOS USUARIOS DE LA VIA, puesto que est3n recorriendo la via en altas velocidades. Tambien se requiere que la Contratista incremente las señales informativas, preventivas y obligatorias en la via,

Se recomienda a la Contratista la INMEDIATA CAMPAÑA DE CONCIENTIZACION A LOS USUARIOS DE LA VIA, por los constantes incidentes y accidentes de tránsito ocurridos hasta la fecha,

Se recomienda a la Contratista, la urgente incremento de colocación de señal informativa ,preventiva y reglamentaria ( provisional o definitiva) en la vía y el regado de la misma para disminuir la

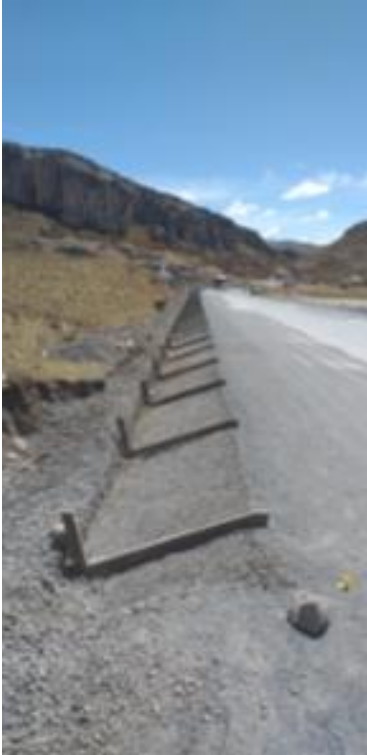
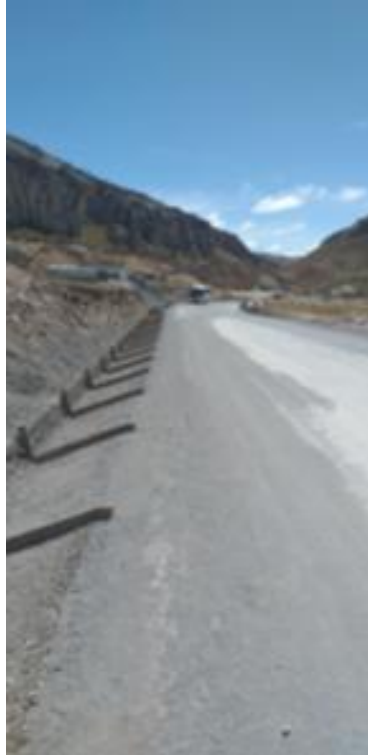
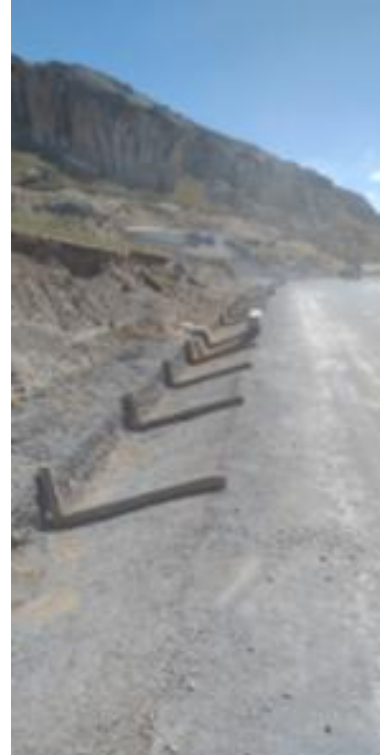
PROGRESIVAS KM. 69+170 al KM 69+265 li

En la progresiva km. 69+170 al Km. 69+265 se realiza visita de seguimiento y monitoreo al tramo 2 de las obras iniciales, donde se verifica la construcción de cunetas triangulares tipo 1 en el lado izquierdo de la vía, Se realiza la excavación , acondicionamiento del terreno y colocación de encofrado para la construcción de la cuneta triangular, Se utiliza herramientas menores, trabajan: 1capataz y 20 trabajadores

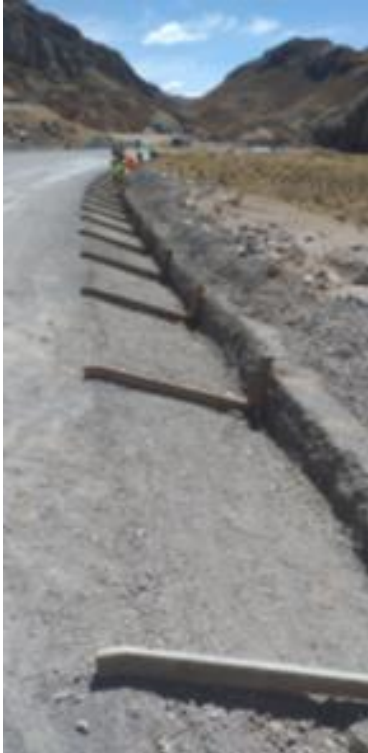
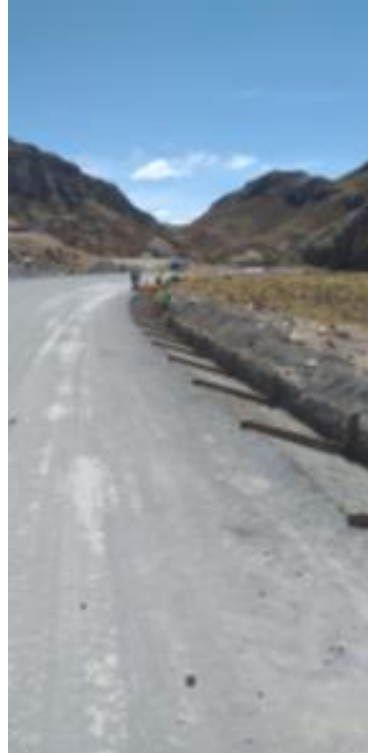
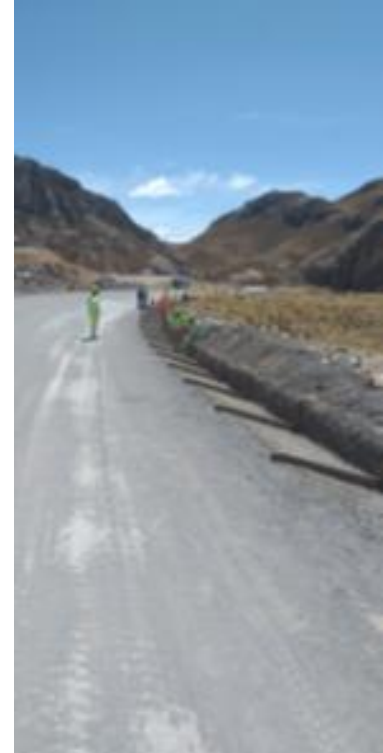
PROGRESIVAS KM. 69+265 A KM. 69+400 Id

En la progresiva km. 69+265 a Km, 69+400 se realiza visita de seguimiento y monitoreo al tramo 2 de las obras iniciales, donde se verifica la construcción de cunetas triangulares tipo 1 en el lado derecho de la vía, Se realiza la excavación ,acondicionamiento del terreno y colocación de encofrado para la construcción de la cuneta triangular, Se utiliza herramientas menores, trabajan: 1capataz y 20 trabajadores

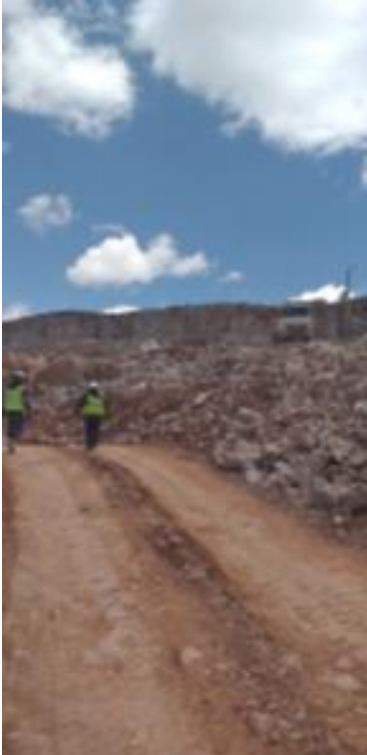
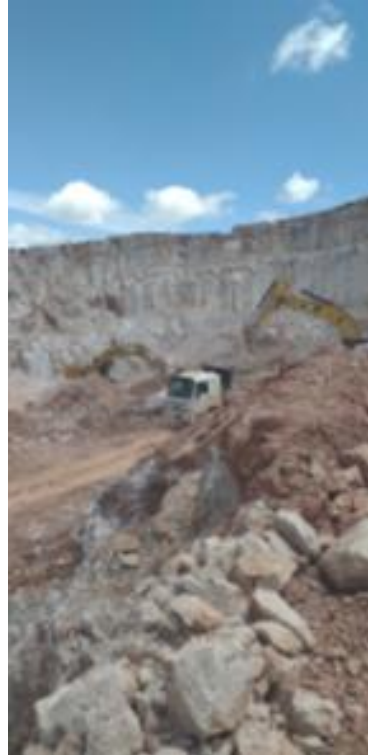
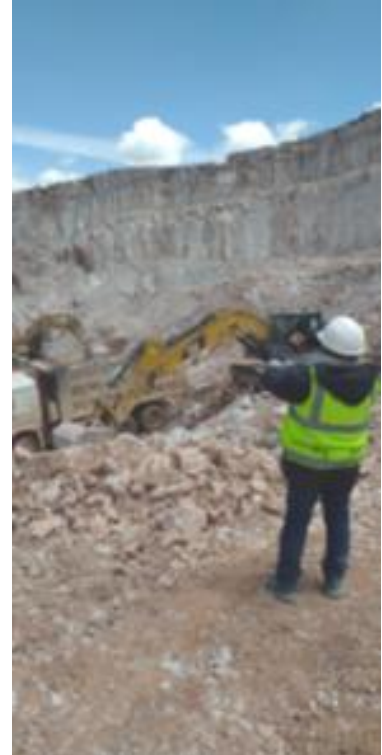
PROGRESIVA KM. 83+700

En la progresiva Km. 83+700 se realiza visita de seguimiento a la Cantera donde se realiza la explotación de las rocas , material de agregados y material de relleno. Donde se utilizan 7 excavadoras de oruga, 5 cargadores frontales, 2 rock drill, 20 camiones roqueros, 10 camiones de material relleno y 5 camiones internos , trabajan: 3 capataz, 35 choferes, 14 operadores, 6 vigias ,

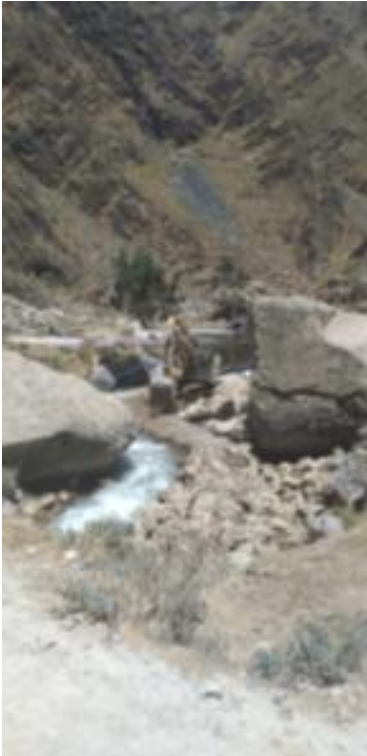
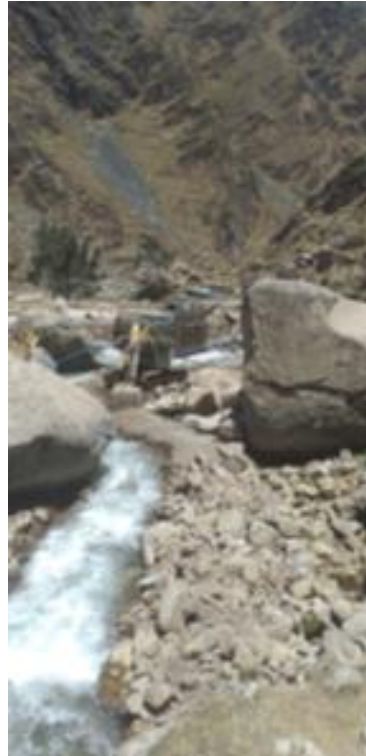
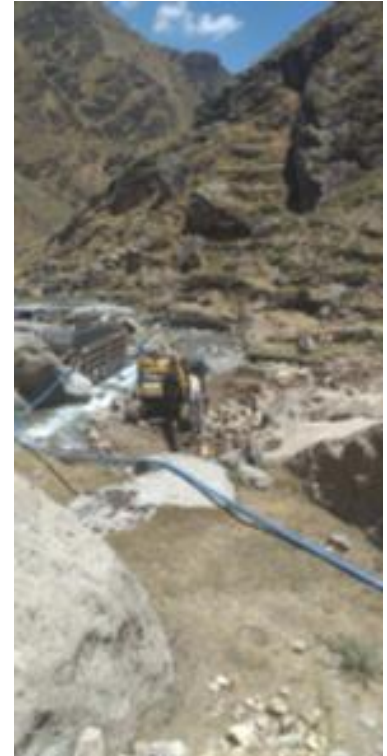
PROGRESIVA KM. 24+400

En las progresivas Km. 24+400 se continua con la excavación no clasificada para estructuras en donde se ubicará en el estribo derecho del pontón a construir en la zona arqueológica, el estribo izquierdo ha sido vaciado hasta la mitad de su altura final, Actualmente se esta colocando el acero de refuerzo y el encofrado de la parte superior del estribo izquierdo del pontón. Se utiliza una excavadora de oruga y herramientas menores, trabajan 1 capataz, un operador, 6 obreros , 2 vigias.
